2014-01-02

5.6-1312-0831

STATENS GEOTEKNISKA INSTITUT

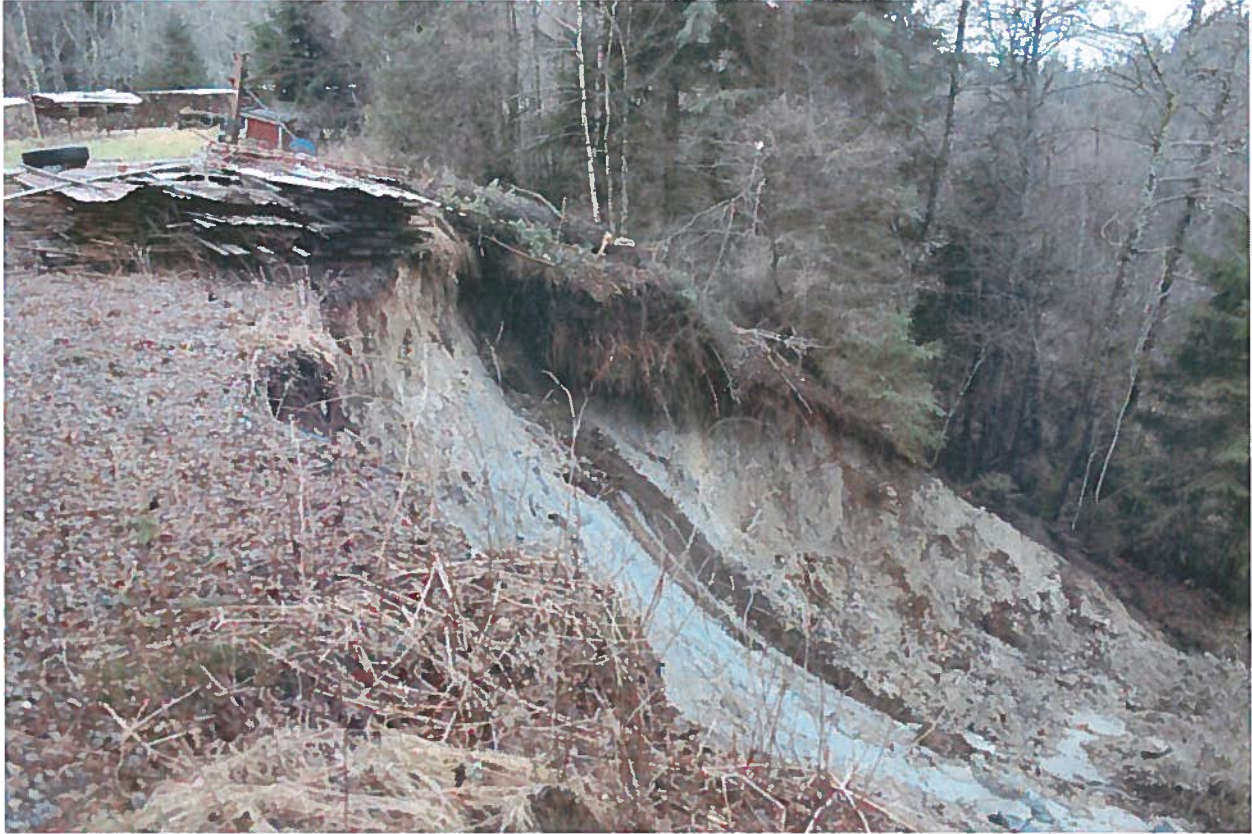
Bild 1 Släntkrön, ursprungligt läge vid björkarna enligt fastighetsägaren

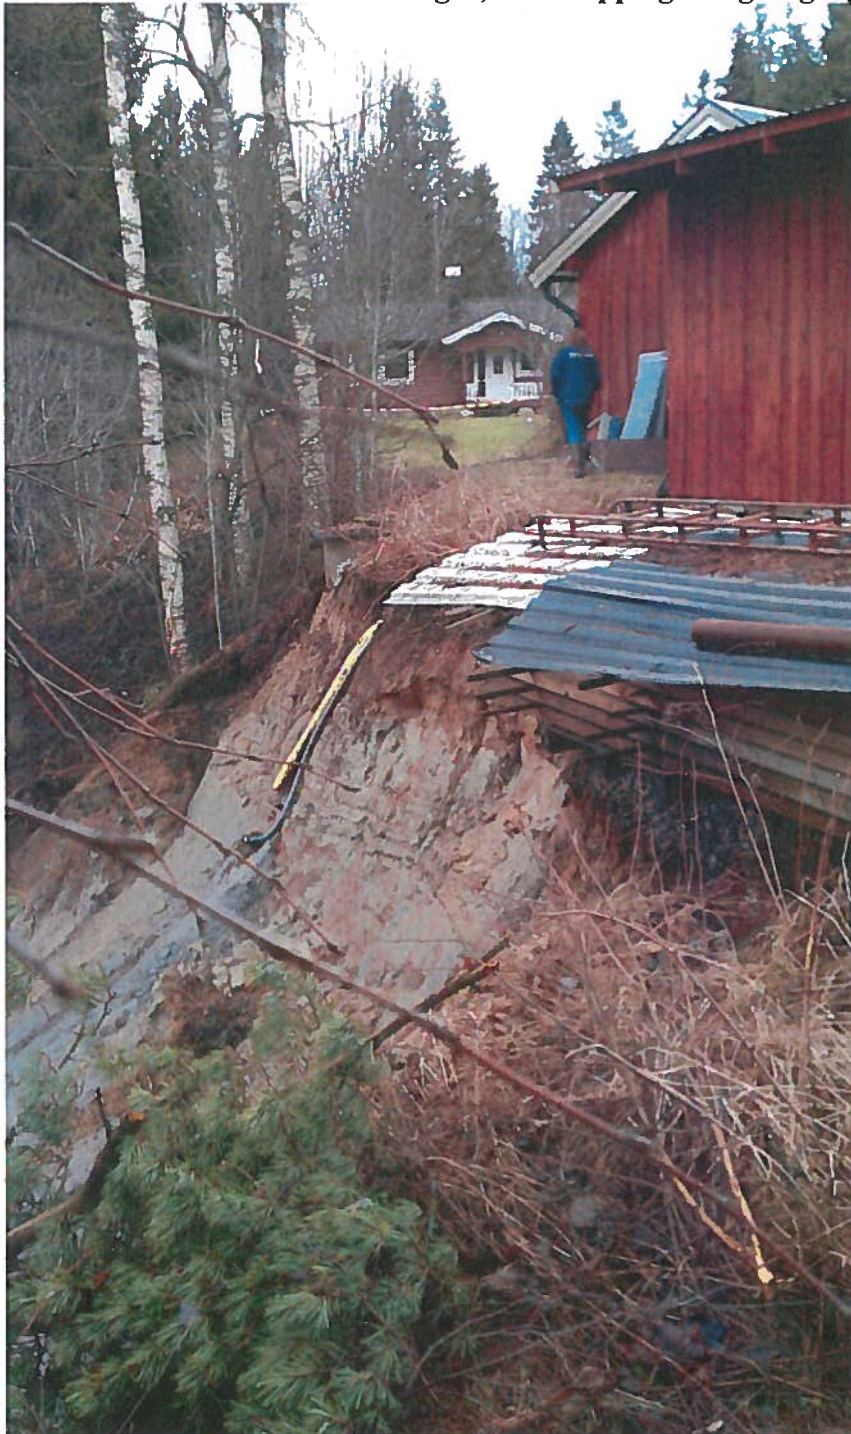
byggnader, men avståndet till skredkanten är endast 2.5-3 m. Fastighetsägaren gör bedömningen att släntkrönet vid skredet kommit ca 3 m närmare garaget.

Bild 2 Skredkant med belastningar, virkesupplag och garagebyggnad

SGI rekommenderade på plats att kontrollmätning görs på marken för kontroll av eventuella nya släpp. Vidare så rekommenderar SGI att alla belastningar på släntkrön, både i anslutning till skredkanten och andra delar av området tas bort. Med hänsyn till de branta slänterna runt hela platån rekommenderar vi att en översyn av stabilitetsförhållandena görs för all bebyggelse.

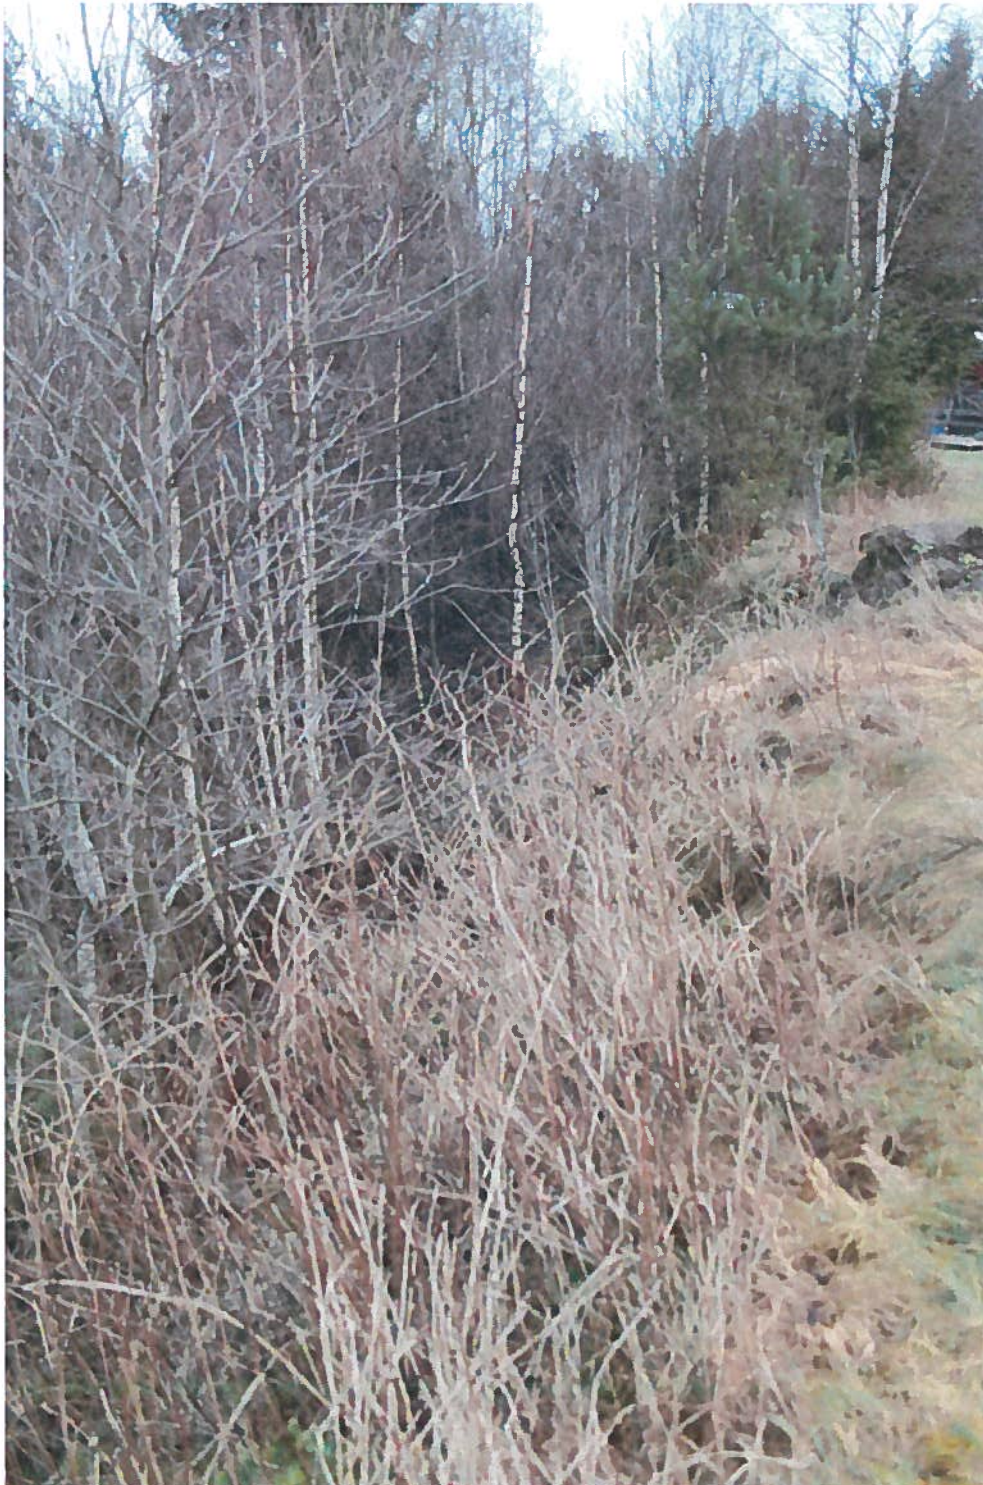
Bild 3 Anslutande slänt till skredområde

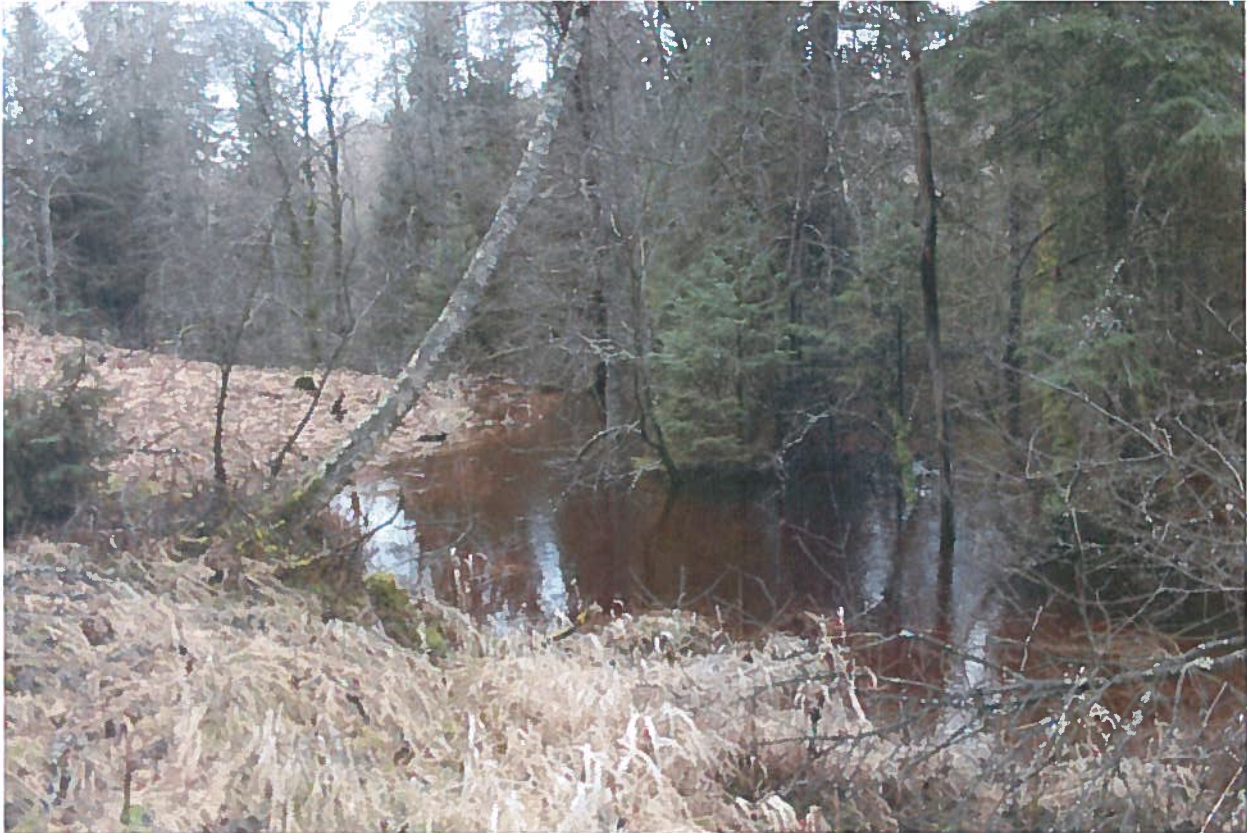
Bild4 Dämning uppströms skredområdet

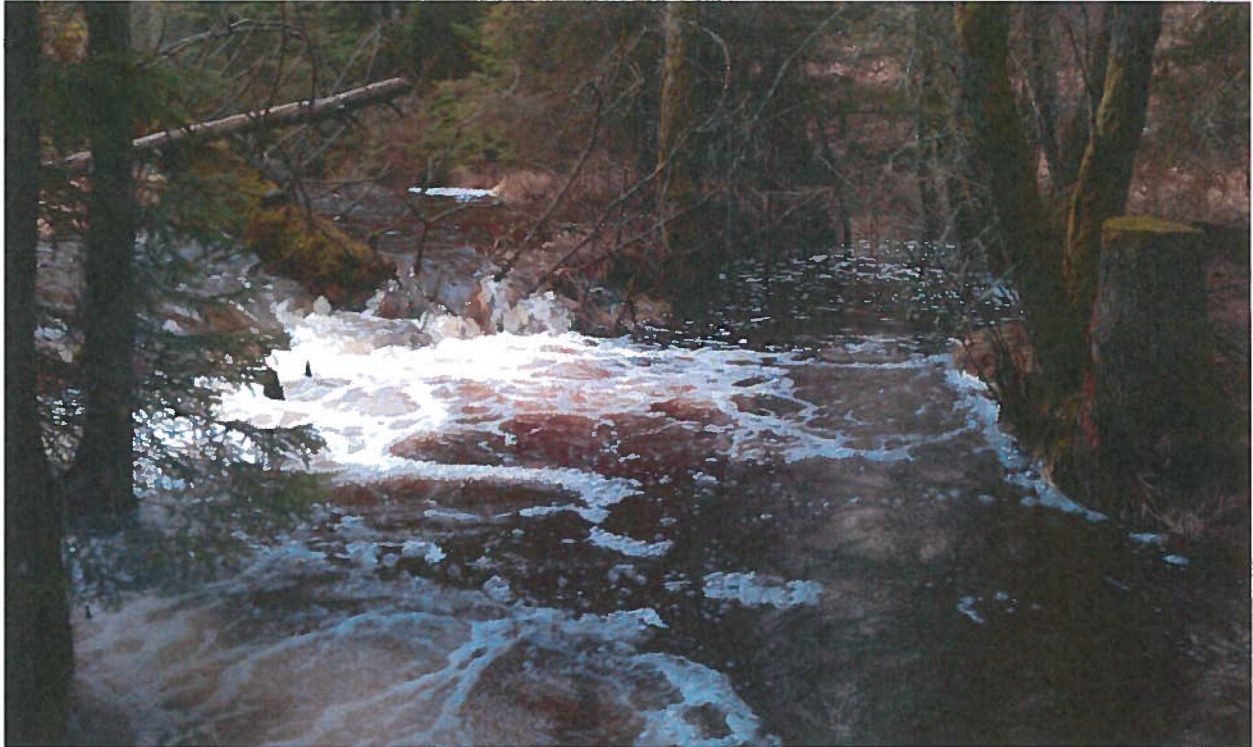
Bild 5 Gammal åfåra till höger, nytt flöde till vänster

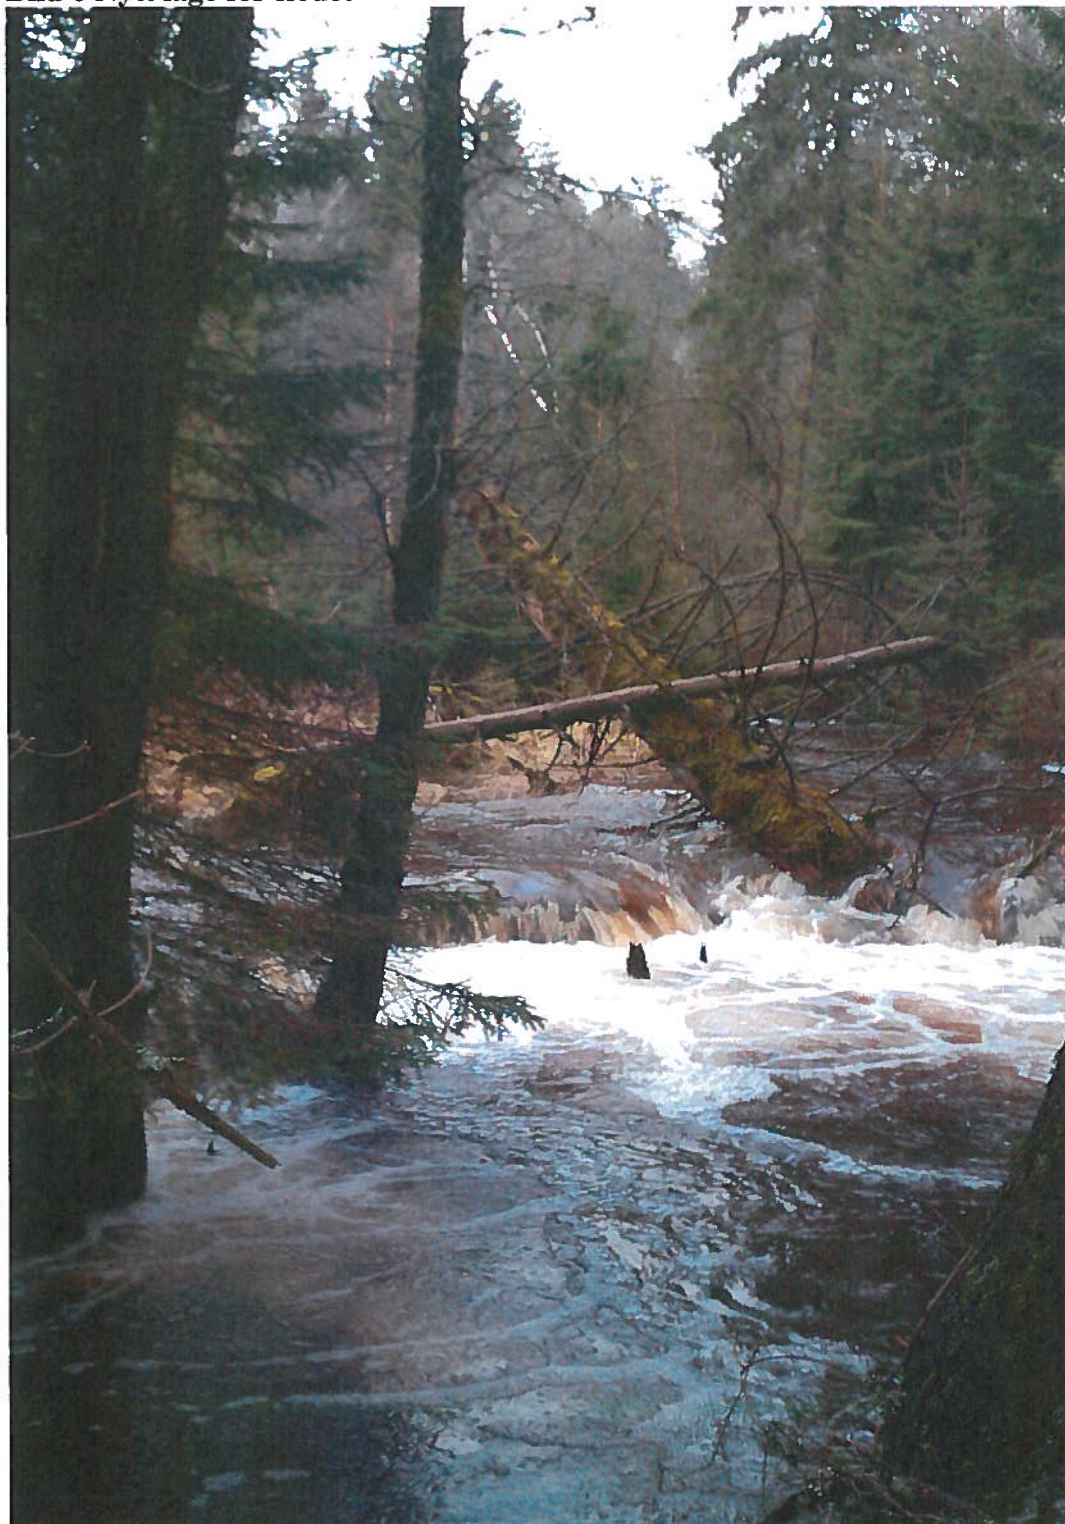
Bild 6 Nytt läge för flödet

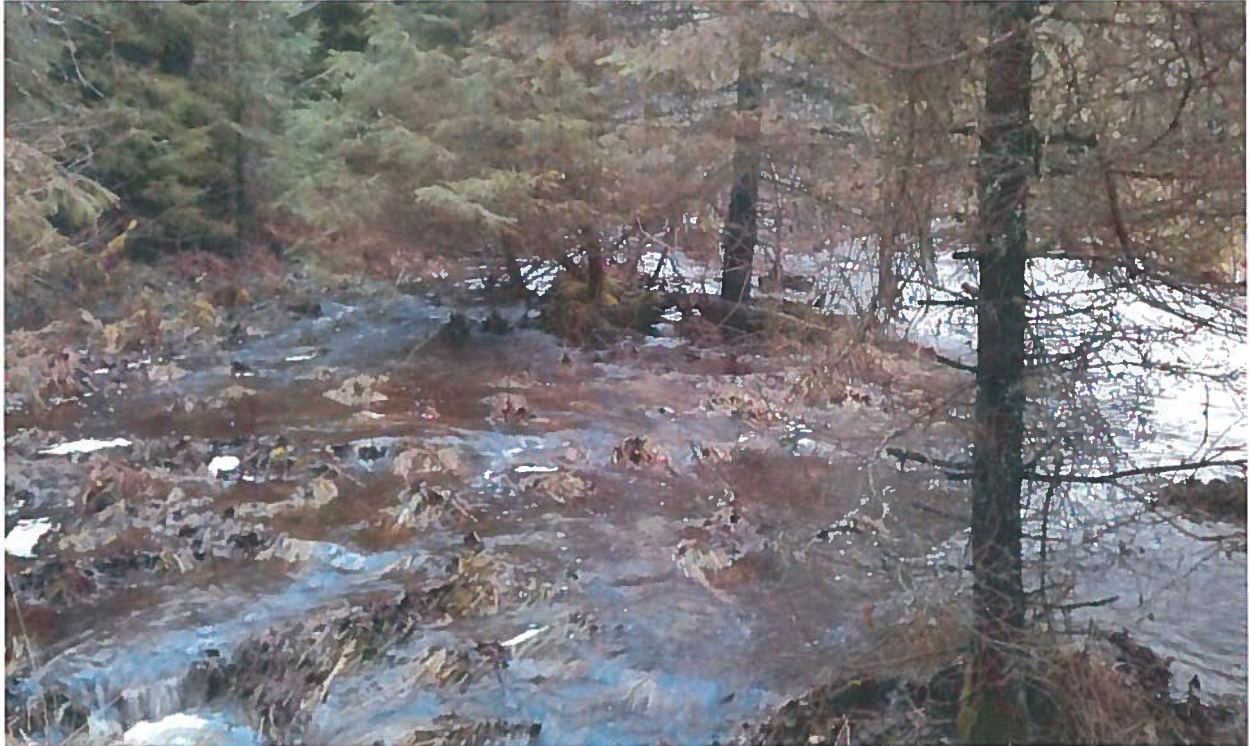
Bild 7 Nytt läge för flödet
