Örnsköldsviks kommun

Översiktlig kartering av stabiliteten i raviner och slän- ter i morän och grov sediment- jord

Datum:	2007-03-28
Diariernr:	2-0603-0158
Projektnr:	12890
Projektledare:	Karin Lundström
Handläggare:	Mattias Andersson Ann-Christine Hågeryd Henrik Nyberg
Granskare:	Jan Fallsvik

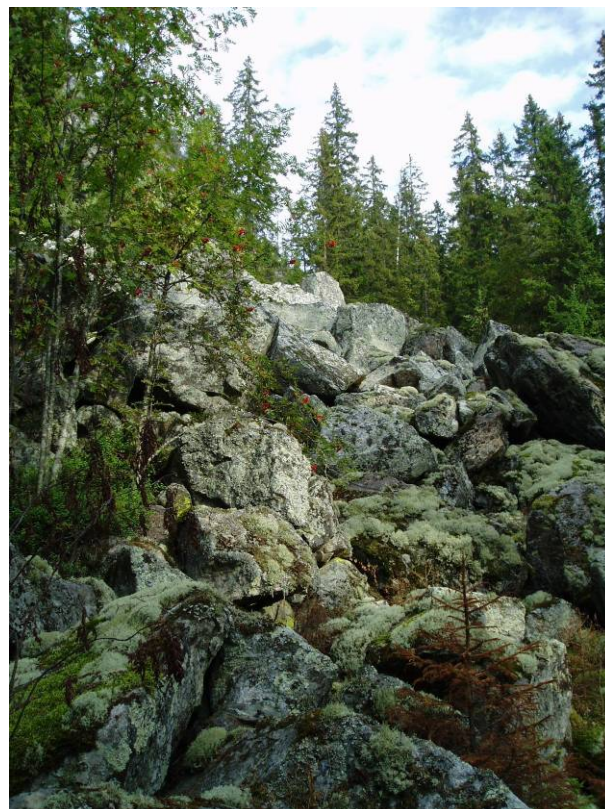
Talusbrant mellan karteringspunkt 5 och 6

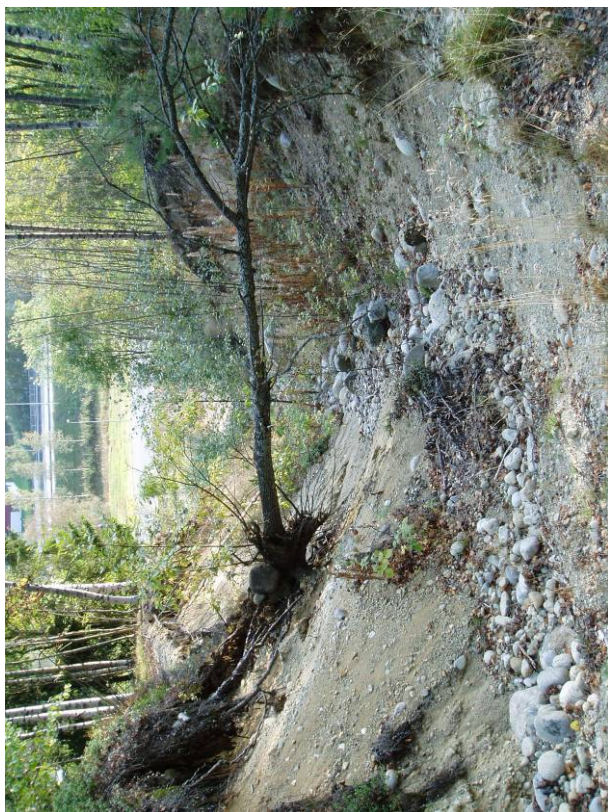
Karteringspunkt 21, slamström
