JÖNKÖPINGS KOMMUN

Översiktlig inventering av
risker för naturolyckor

Datum:	2009-05-27
Diarienumr	2-0812-0873
Uppdragsnr	13836
Uppdragsansvarig	Bengt Rydell, SGI
Handläggare	Ann-Christine Hågeryd och Jan Fallsvik, SGI Thomas Eliasson, SGU

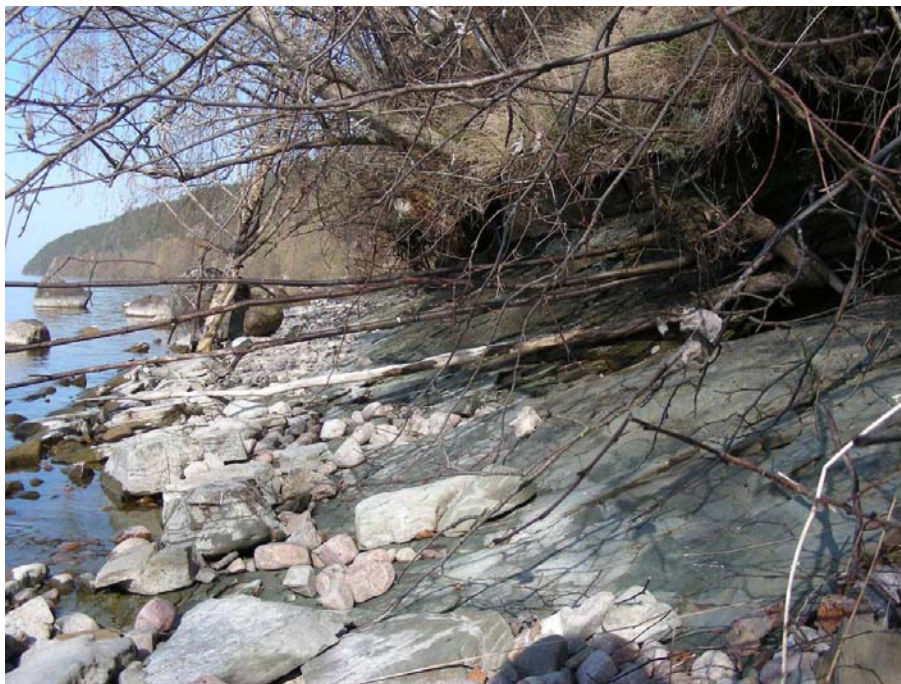
Bild 2.8. Erosion av förskiffrad sandsten tillhörande Visingsögruppen och överlagrade jordarter längs Vätterstranden 500 m söder om vid Norra Rasten. Foto: SGU.

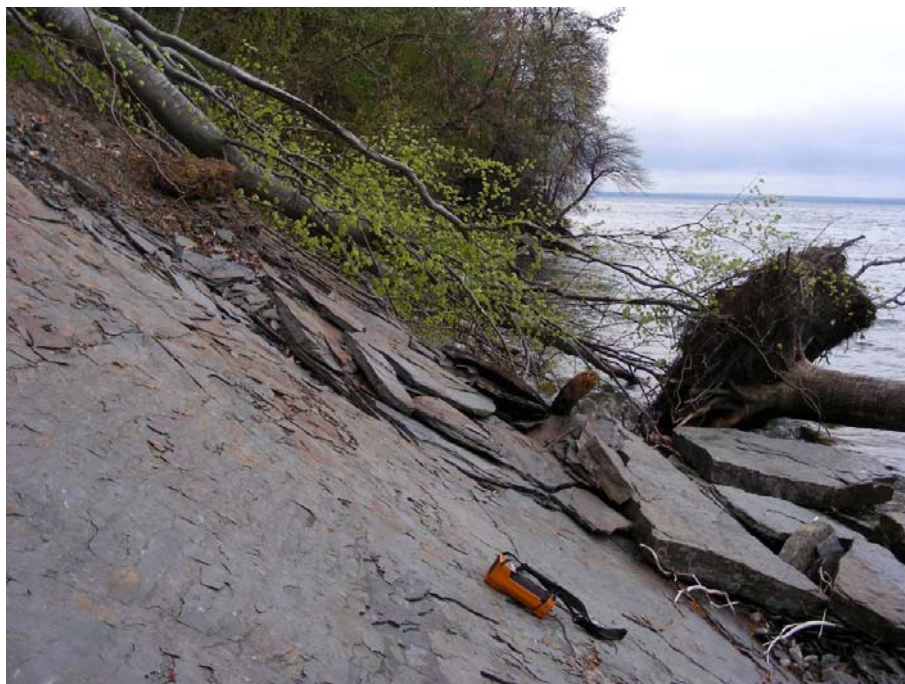
Bild 2.9. Avglidningar av bergblock i bergslänt vid Vätterstranden ca 1 km söder om Röttle. Ett ca 10 x 10 m stort och ca 1 m mäktiga sjok av det överlagrade jordlagret har också rasat ner i Vättern, 5 maj 2009. Foto: SGU

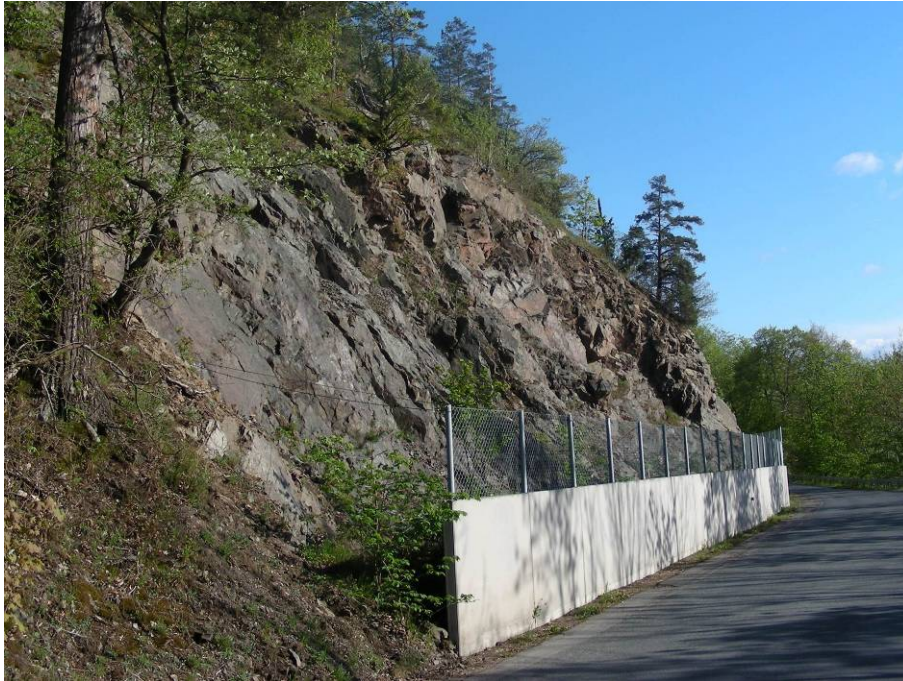
Förutsättningar för bergras i kommunen är störst i områden med brant topografi i anslutning till deformationzoner med förskiffrad och sprickrik berggrund, se Bild 2.10. Längs Vätterns östra sida har de granitiska till gabbroida bergarterna på många platser försämrade stabilitetsegenskaper. Förskiffringen stupar vanligen brant åt väster. Det innebär att förskiffringsplanen på ett ogynnsamt sätt stupar mot den fria släntytan i bergskärningar som löper parallellt med zonen. Ras av stenar i sprängda bergslänterna längs E4 norr om Huskvarna är därför relativt vanligt förekommande.

Bild 2.10. Sprängd bergslänt i sprickrik gabbro vid Vista kulle. Stabilitet i den naturliga bergslänten har blivit försämrad genom sprängningen i bergslänten. Foto: SGU.

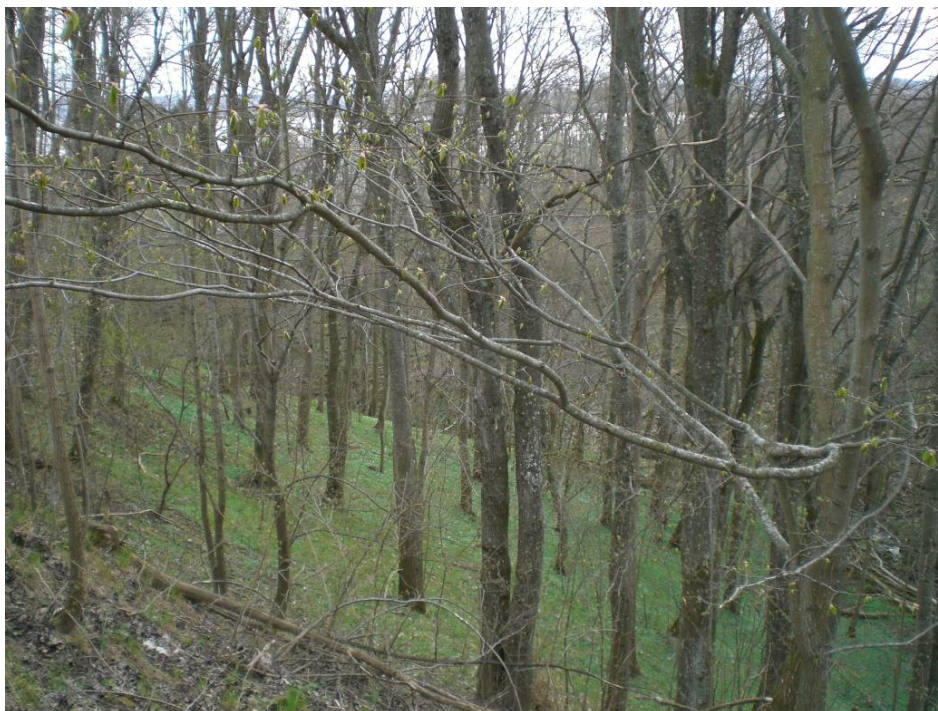
Inom delområden *öster om järnvägen* finns 10-20 m djupa raviner, som löper från väst mot öst i riktning ut mot Vättern, Bild 3.1. Det finns risk för ravintillväxt, bildning av nya raviner och slamströmmar. Ravinerna bedöms kunna fördjupas och förgrenas vid intensiva regn. Områdena närmast Vättern har utsatts för intensiv stranderosion, som har skapat 10-15 m höga branter i jordlagren bestående av sedimentjordar och finkornig morän längs Vätterstranden, Bild 3.2

Bild 3.1. Raviner med 10-20 m djup löper från väst mot öst i riktning ut mot Vättern. Delområde B:103. Foto: SGI.

Risken för ravintillväxt, slamströmmar och stranderosion bör beaktas för exploateringsområden där bebyggelse planeras i närheten av ravinerna och Vätterstranden.

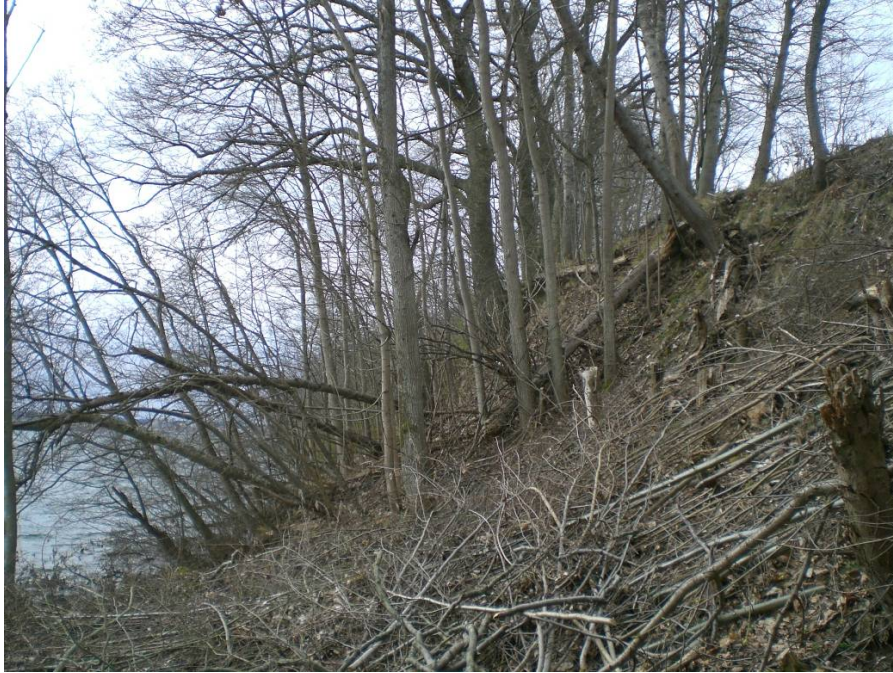
Bild 3.2. Stranderosion i finkornig morän längs Vätterstranden. Delområde B:103. Foto: SGI.

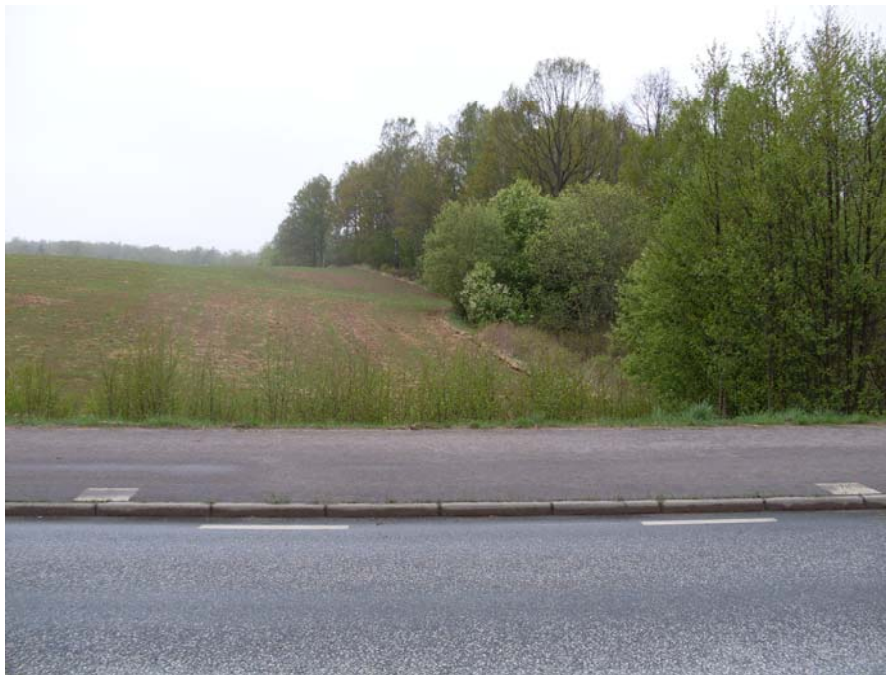
Bild 3.3. Ravinbildning. Delområde B:203. Foto: SGI.

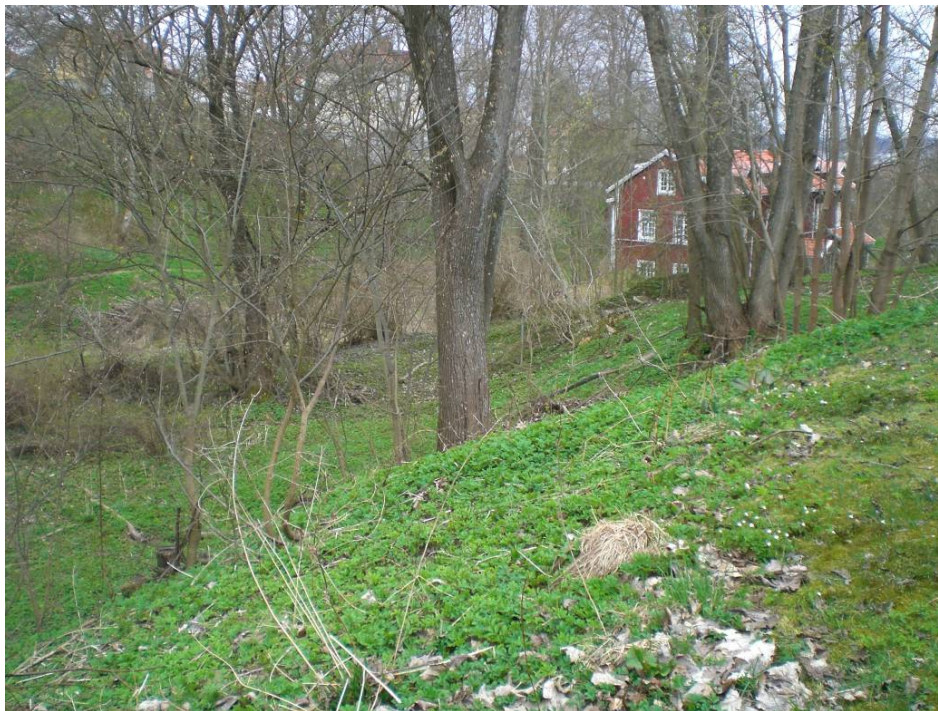
Djupa raviner finns längs vattendragen främst i sluttningarna ner mot Vättern vid Dunkehalla, Bild 3.4. Problemen med erosion, ravintillväxt och slamströmmar bör beaktas för exploateringsområden där bebyggelse planeras i närheten av ravinerna.

Bild 3.4. Djup ravin vid Dunkehalla. Delområde F:208. Foto: SGI.

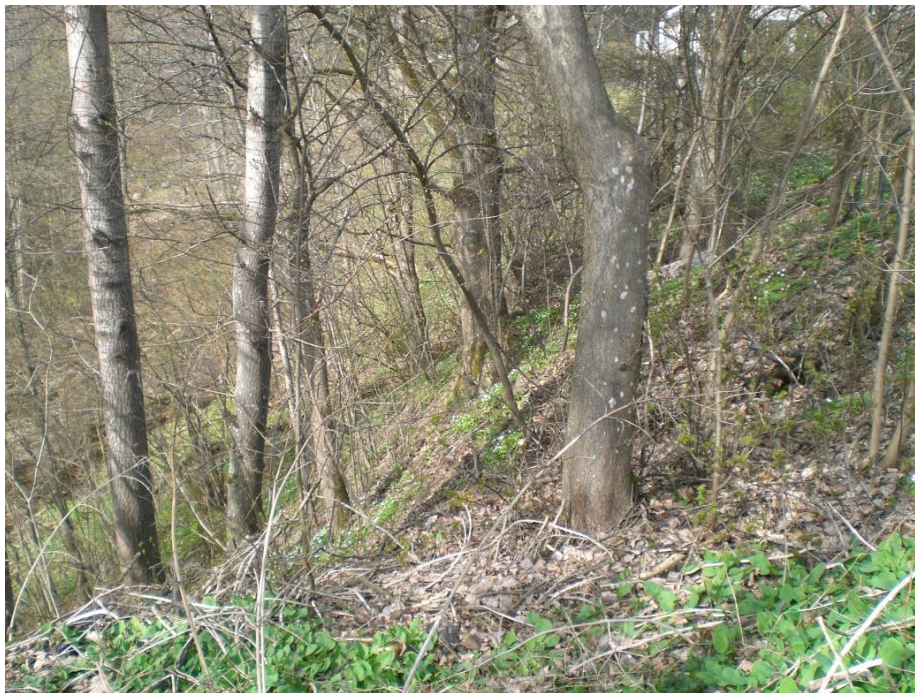
Bild 3.5. Djup ravin invid befintlig bebyggelse vid Tabergsån. Delområde O:302. Foto: SGI.

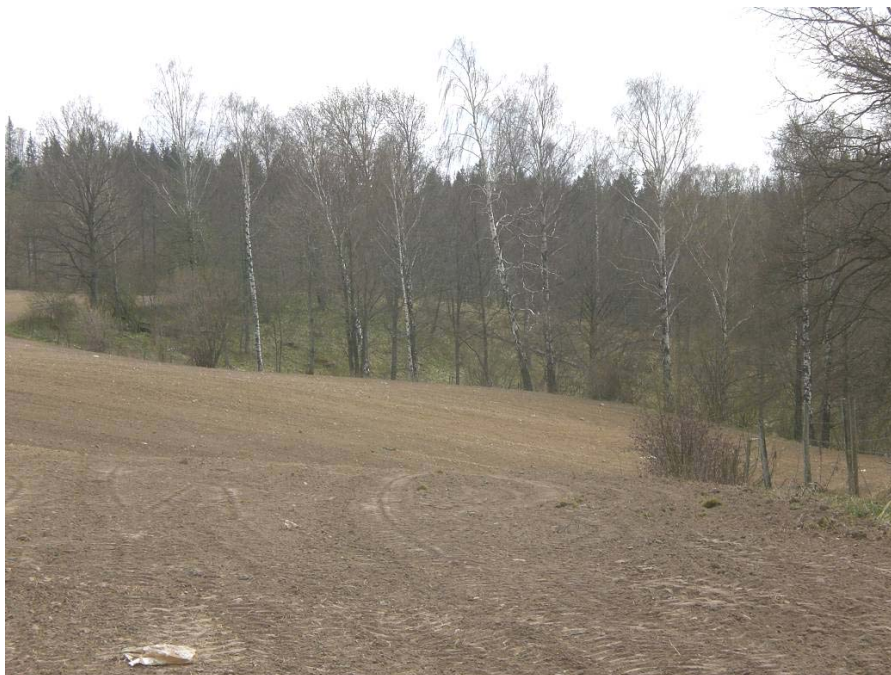
Bild 3.6. Planerat exploateringsområde vid Strömsberg med isälvssediment bestående av sand och grus som angränsar till grund bäckravin. Delområde B:402. Foto: SGI.

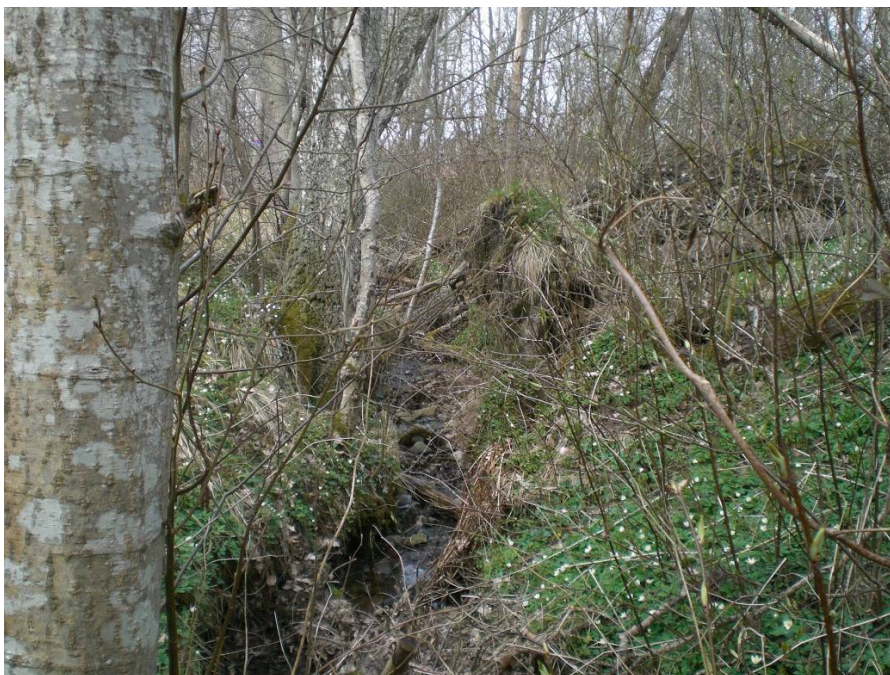
Bild 3.7. Exempel på ravin i området nedanför golfbanan vid A6. Delområde O:505 ((övre delen). Foto: SGI.

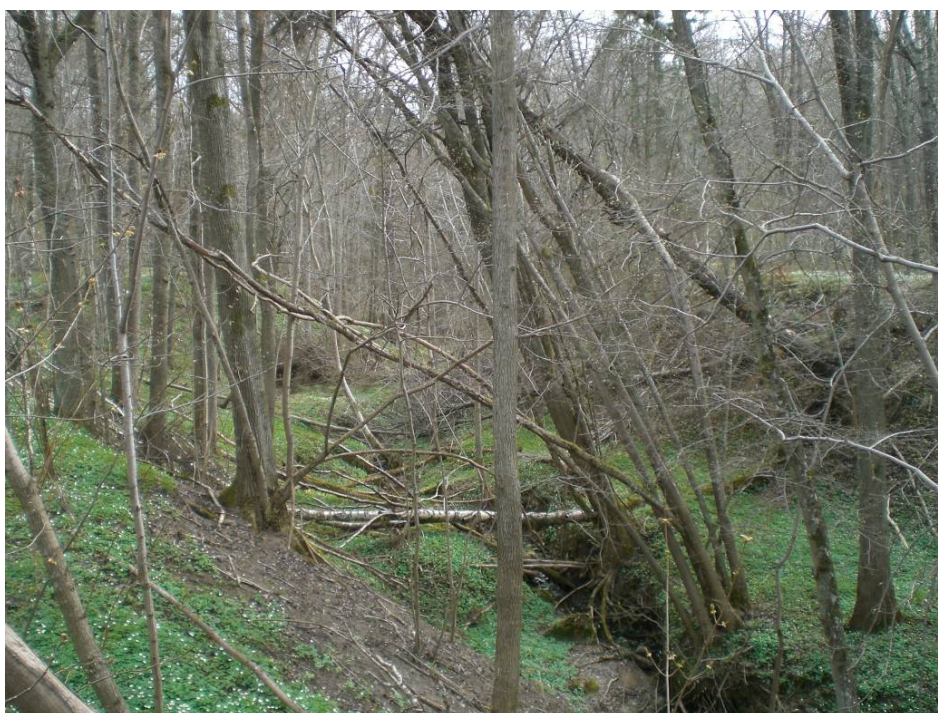
Bild 3.8. Ca 15-20 m djup ravin i nedre delen av slänten söder om Ryhovs-sjukhuset. Delområde O:802. Foto: SGI.

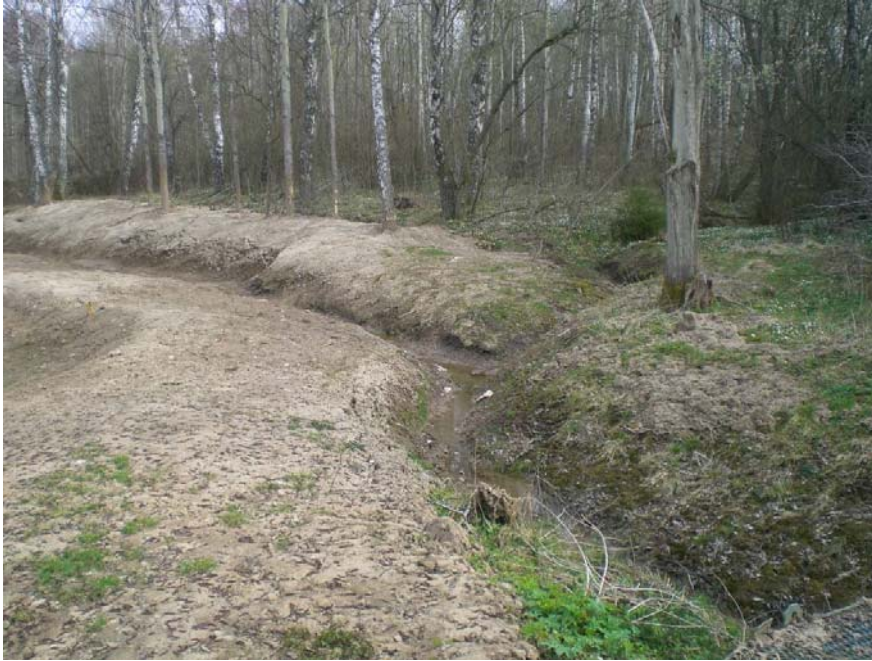
Bild 3.9. Avskärande dike nedanför höjdområdet ovanför IKEA. Diket är grävt genom äldre utspolade massor av lätterederad finjord. Delområde O:505. Foto: SGI.

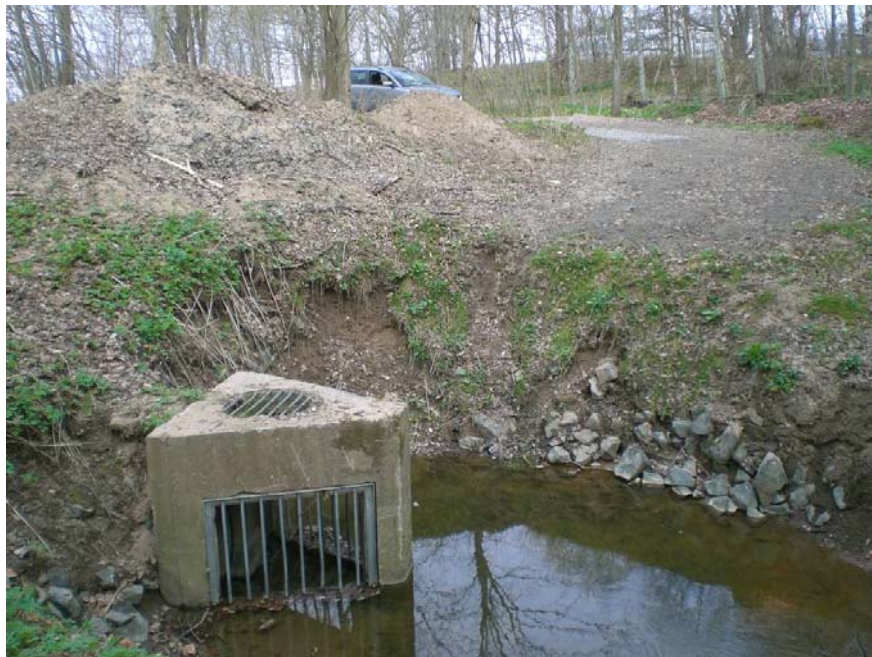
Bild 3.10. Mindre damm vid nedre änden av en ravin med inloppet till den kulvertledning, som nedströms leds under IKEA-området. I bakgrunden ses högar med jord som troligen har rensats ut ur dammen med en grävmaskin. Delområde B:501. Foto: SGI.

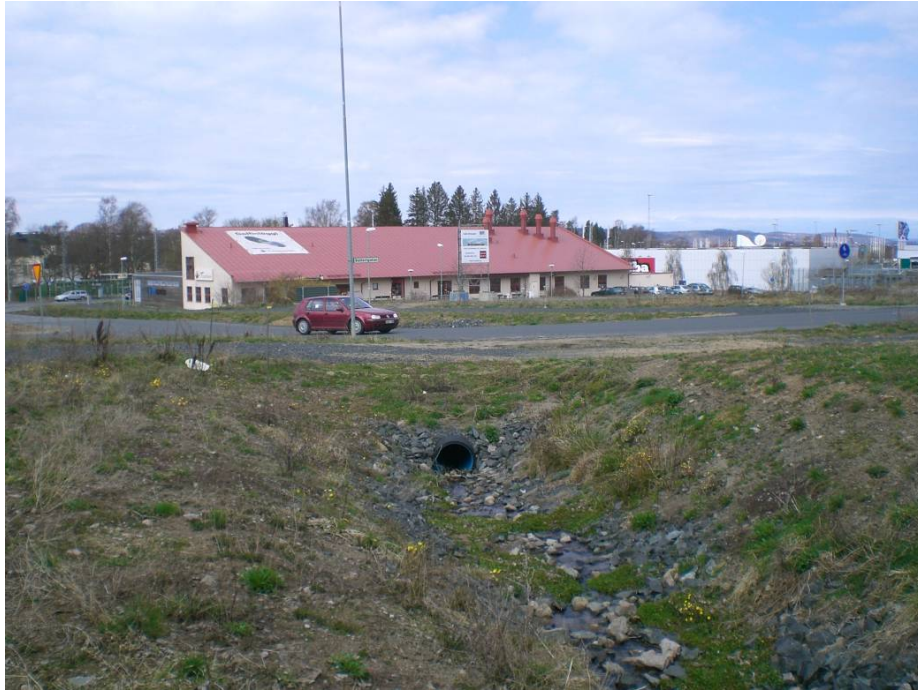
Bild 3.11. Vattnet från raviner och ett avskärande dike leds via en kulvert, ca ϕ 500 mm, under en väg. Delområde O:505. Foto: SGI.

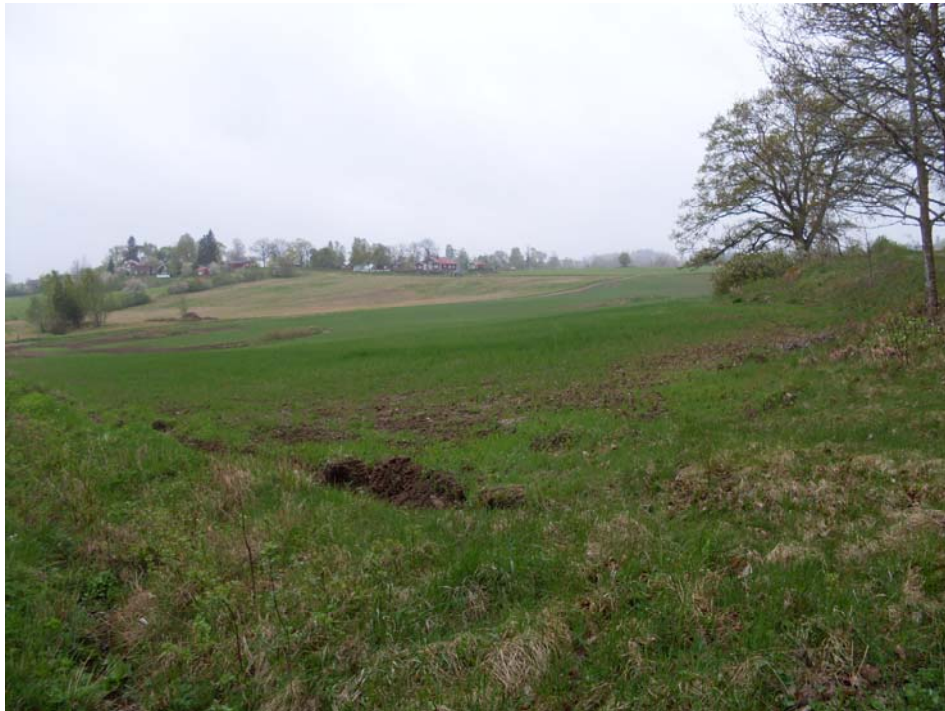
Bild 3.12. Sluttande sedimentområde med fastmarkspartier. Delområde B:504. Foto: SGI.

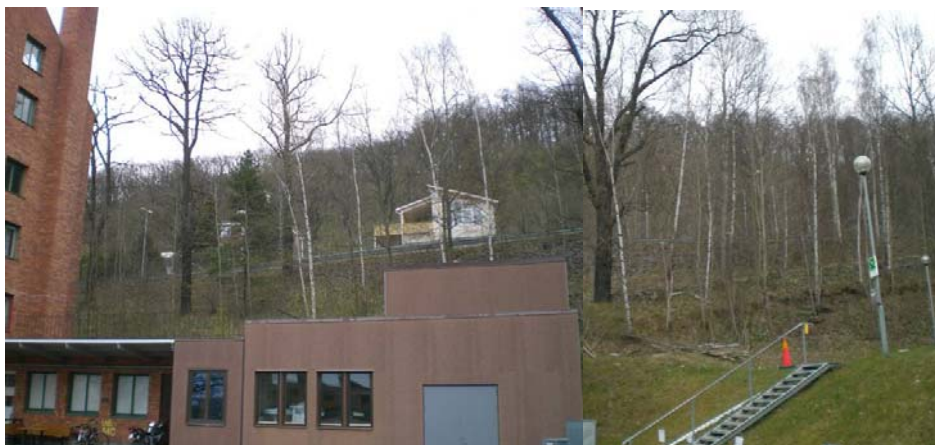
Bild 3.13. Förkastningsbranten ovanför Husqvarnafabriken. Delområde O:604. Foto: SGI.

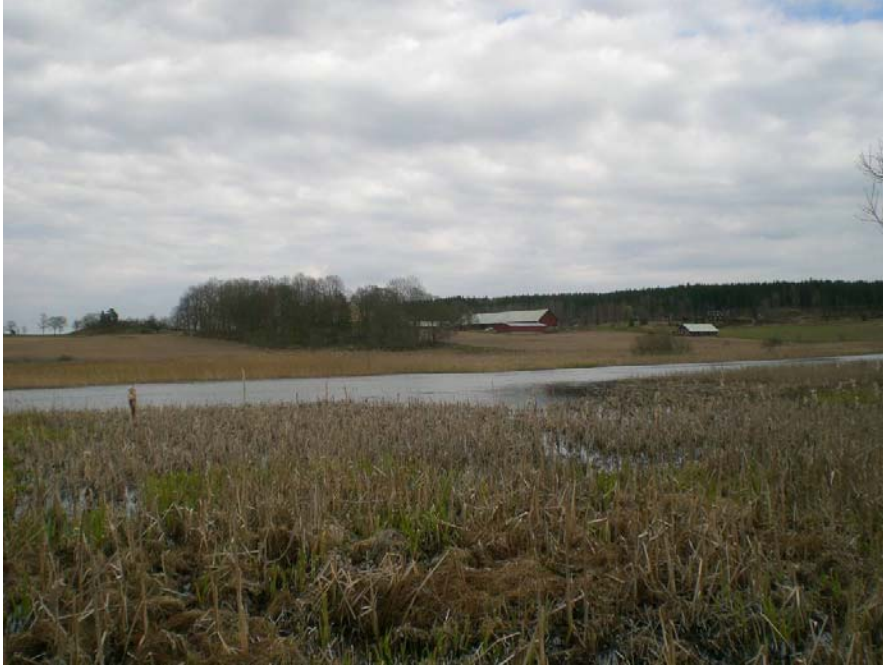
Inom jordbruksbygden i delområdets sydöstra delar finns fält och åkrar som ligger på lutande lerterräng. Stabilitetsförhållandena bör klarläggas i samband med eventuell exploatering, Bild 3.14.

Bild 3.14. Jordbruksområde i delområdets sydöstra del med där områden med lutande lerterräng finns. Delområde B:607. Foto: SGI.

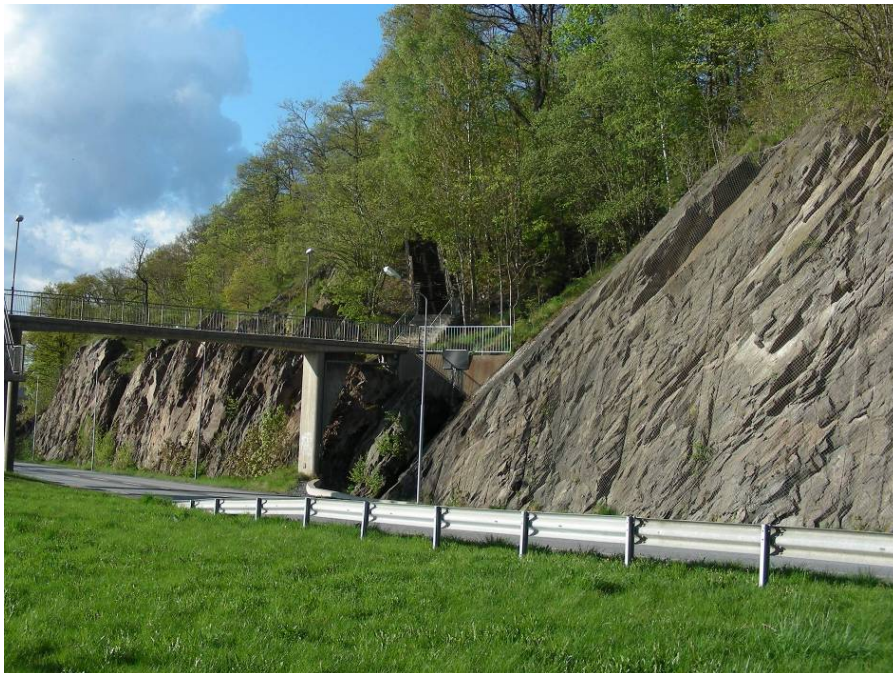
Det finns också risk för bergras i eller i anslutning till flera utbyggnadsområden. I de västligt stupande bergssluttningarna från Huskvarnabergen och vidare söder ut i Tenhultsdalen förekommer på en del platser rikligt med talus vilket visar att sluttningssprocesser pågått i bergsbranterna. I dessa bergsslutningar har förskiffringsplanen i berggrunden vanligen västliga stupningar, vilket innebär de stupar mot den fria släntytan i bergskärningar som löper längs med bergssluttningarna, Bild 3.15.

Bild 3.15. Bergskärning längs Ådalsvägen söder om Egna Hem (1 km söder om B:601 och B:602). Notera att när förskiffringsplanen når den fria släntytan kan släntstabiliteten försämrats om bergschaktning genomförs vid släntfot. Foto: SGU.
