Myndigheten för samhällsskydd och beredskap

Statens geotekniska institut

ÖVERSIKTLIG KARTERING AV STABILITET I RAVINER OCH SLÄNTER I MORÄN OCH GROV SEDIMENTJORD

DIARIE NR SGI 2-0904-0270	RITAD AV J. Axelsson	Sollefteå kommun	
DATUM 2009-12-15	HANDLÄGGARE J. Fallsvik M. Andersson	Hallsta	
TEKNIKANSVARIG A-C. Hägeryd	SKALA 1:10 000	NUMMER Bilaga 1	BET

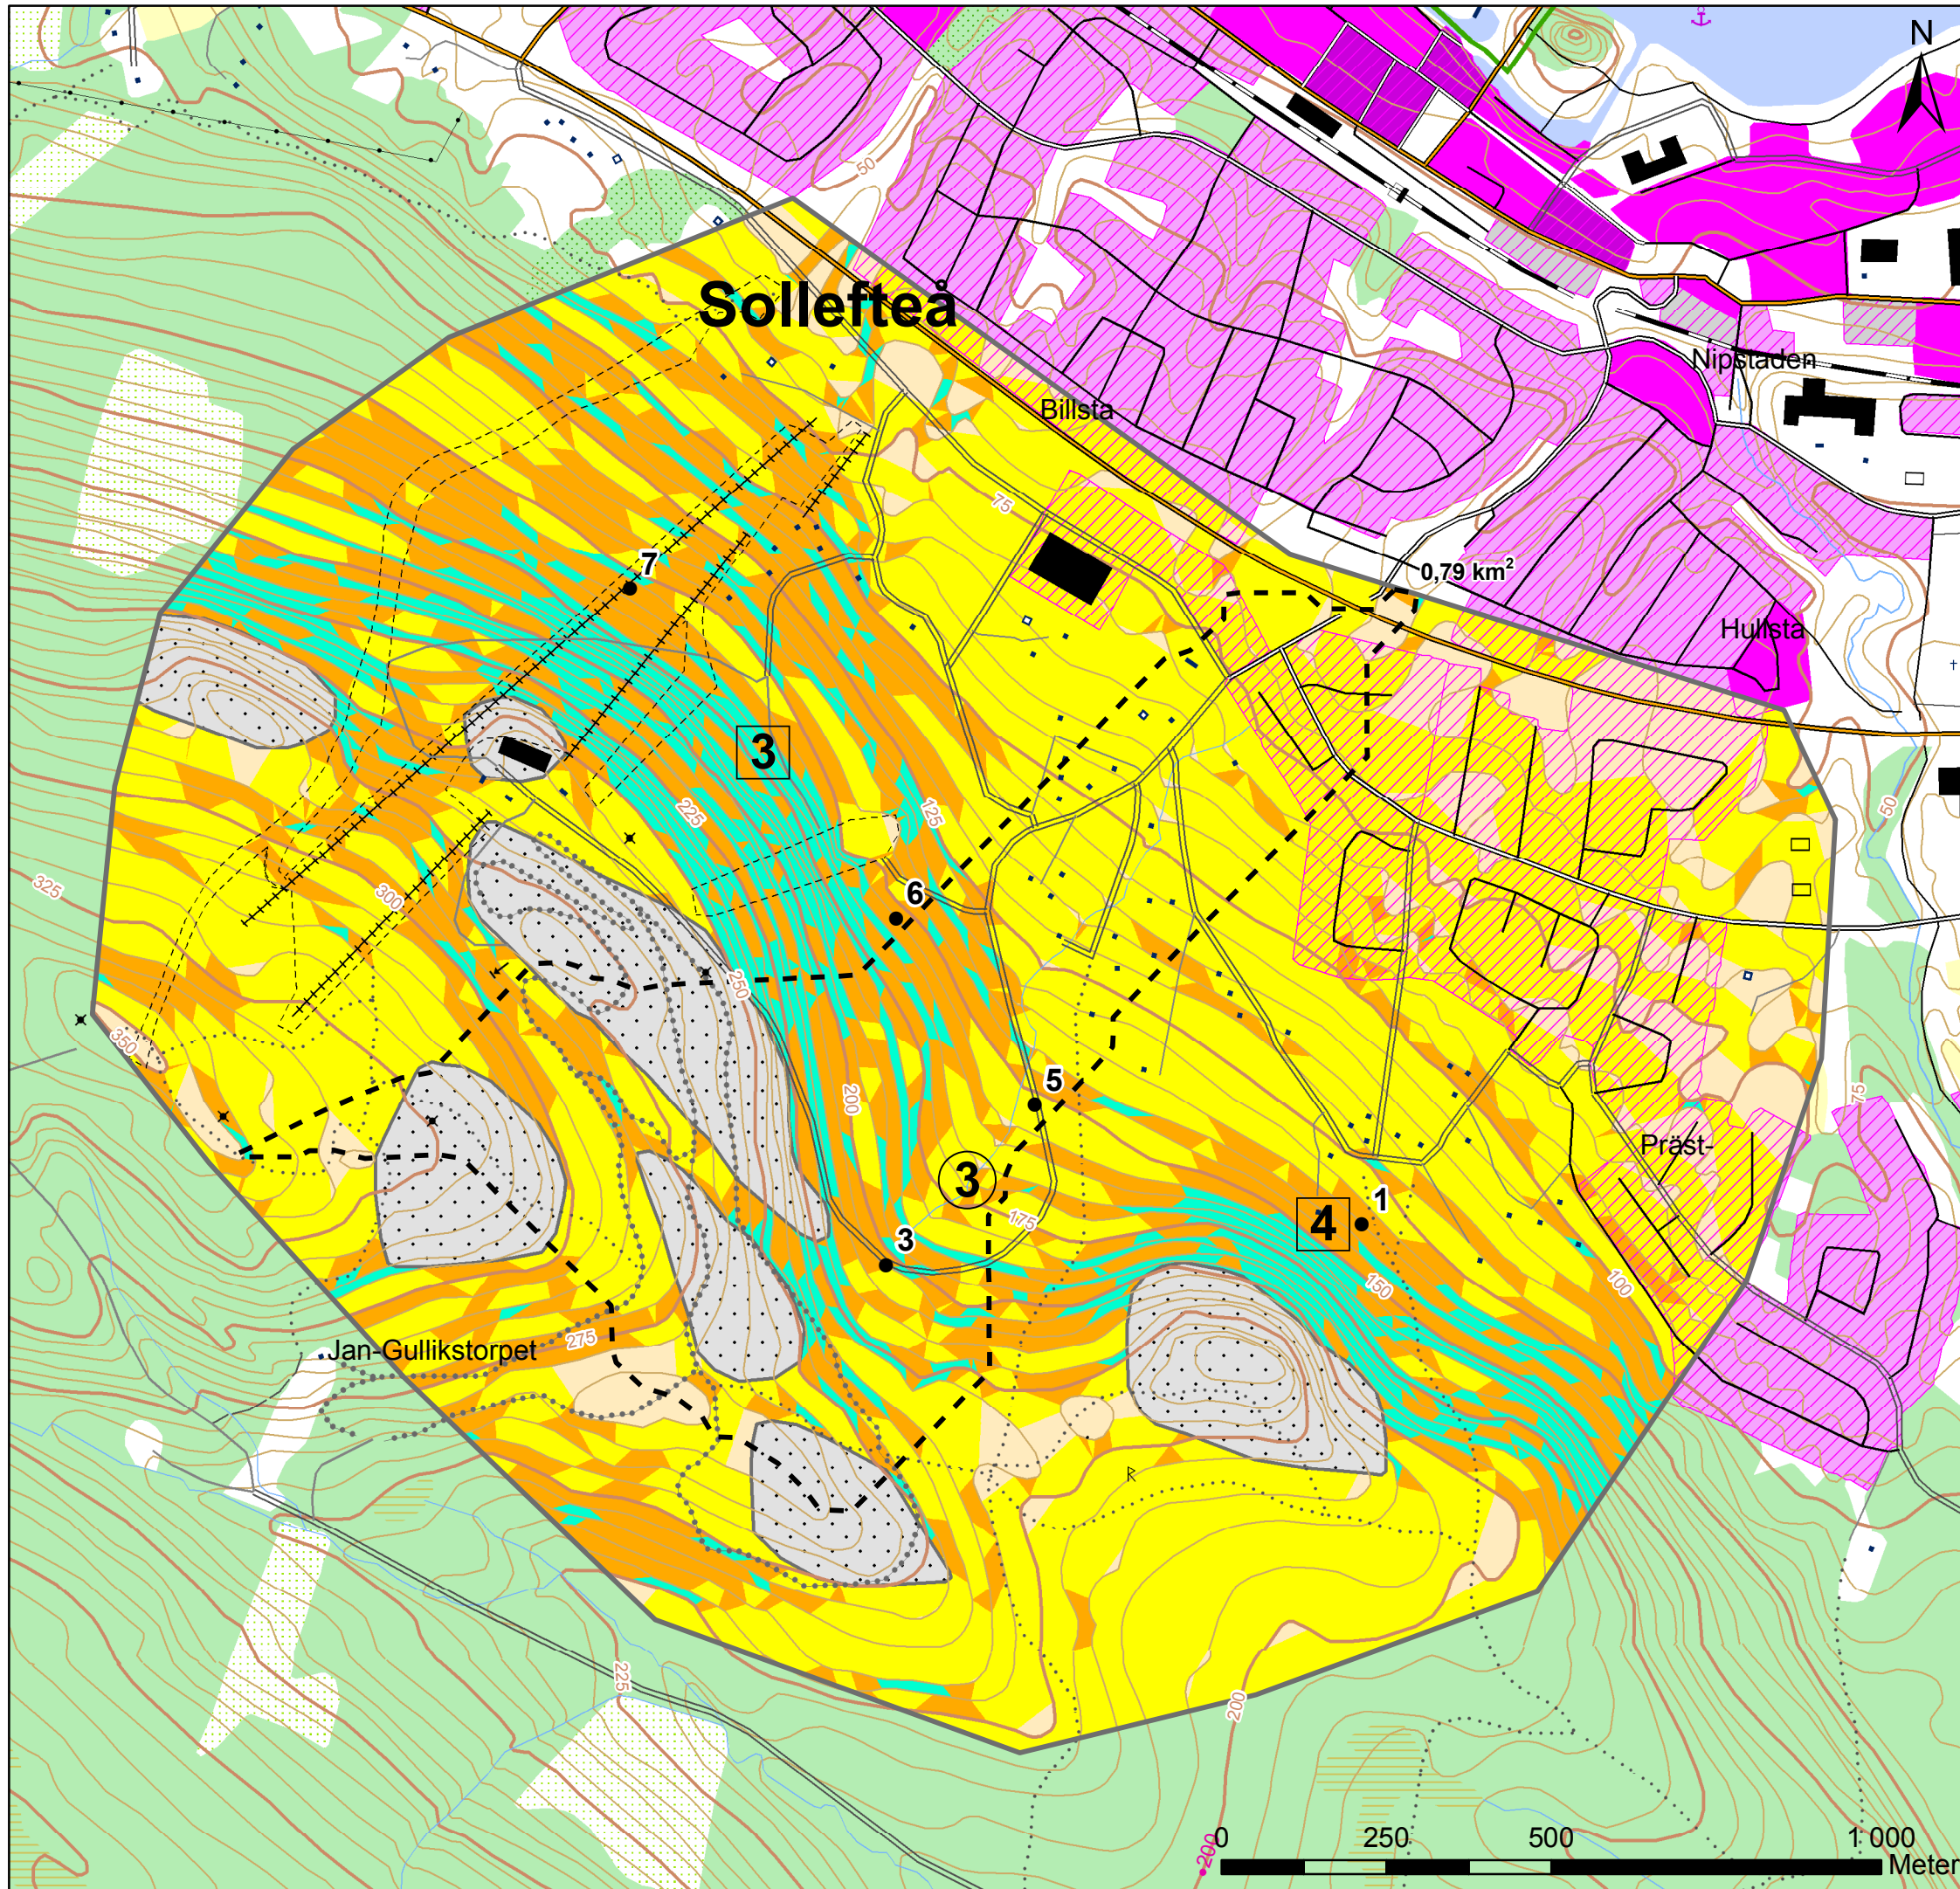
BEDÖMNINGSKLASS	KRITERIET FÖR JORDRÖRELSER I SLÄNTER	EXEMPEL PÅ UTREDNINGSAKTIONER	REDOVISNING PÅ KARTA
1 Angeläget utrednings-behov	Jordrörelser har förekommit. Brant terräng. Måktiga jordlager. Större skogsfria partier förekommer. Vattensjukt. Erosionskänslig jord.	Ett angeläget behov föreligger avseende detaljerad utredning av förutsättningarna för släntrörelser och dess konsekvenser samt behov av åtgärder. Vid uppenbar fara meddelas fastighetsägare och kommun snarast möjligt.	1
2 Utrednings-behov	Inga större jordrörelser eller kraftiga vattenflöden har förekommit. Inga förutsättningar för transport av lösa block. Inga större sammanhängande skogsfria områden på jordtäckt mark.	Behov av detaljerad utredning föreligger. Slänter bör hållas under observation med jämna tidsintervall.	2
3 Inget utrednings-behov Behov av kontroll	Inga eller endast mindre jordrörelser har förekommit. Inga förutsättningar för transport av lösa block. Övervägande skogsklädd mark.	Inget utredningsbehov föreligger men slänterna bör hållas under observation med jämna tidsintervall.	3

4 Inget utrednings-behov	Inga jordrörelser har förekommit. Inga förutsättningar för transport av lösa block. Skogsklädd mark.	Inget utredningsbehov eller behov av kontroll föreligger.	4

BEDÖMNINGSKLASS	KRITERIET FÖR SLAMSTRÖM	EXEMPEL PÅ ÅTGÄRDER	REDOVISNING PÅ KARTA
1 Angeläget utrednings-behov	Omfattande jordrörelser och/eller höga vattenflöden har förekommit. Större skogsfria partier förekommer. Brant terräng. Lösa block förekommer.	Ett angeläget behov föreligger avseende detaljerad utredning av förutsättningarna för slamström och dess konsekvenser samt behov av åtgärder. Vid uppenbar fara meddelas fastighetsägare och kommun snarast möjligt.	1
2 Utrednings-behov	Jordrörelser och/eller höga vattenflöden har förekommit. Inga förutsättningar för transport av lösa block. Endast mindre skogsfria områden på jordtäckt mark förekommer.	Behov av detaljerad utredning föreligger. Raviner bör hållas under observation med jämna tidsintervall.	2
3 Inget utrednings-behov Behov av kontroll	Inga eller endast mindre jordrörelser har förekommit. Inga höga flöden har förekommit. Inga förutsättningar för transport av lösa block. Stor skogstäckning.	Inget behov av vidare utredning föreligger. Vid oförutsebara händelser, så som höga flöden, kan risker föreligga och området bör därför hållas under kontroll.	3

4 Inget utrednings-behov	Inga jordrörelser har förekommit. Inga höga flöden har förekommit. Inga förutsättningar för transport av lösa block. Stor skogstäckning.	Inget utredningsbehov eller behov av kontroll föreligger.	4
