Kramfors kommun

Översiktlig kartering av stabiliteten i raviner och slänter i morän och grov sedimentjord

Datum: 2009-12-15
Diariernr: 2-0904-0270
Projektnr: 13977
Projektledare: Ann-Christine Hågeryd
Handläggare: Mattias Andersson
Jan Fallsvik
Granskare: Karin Lundström

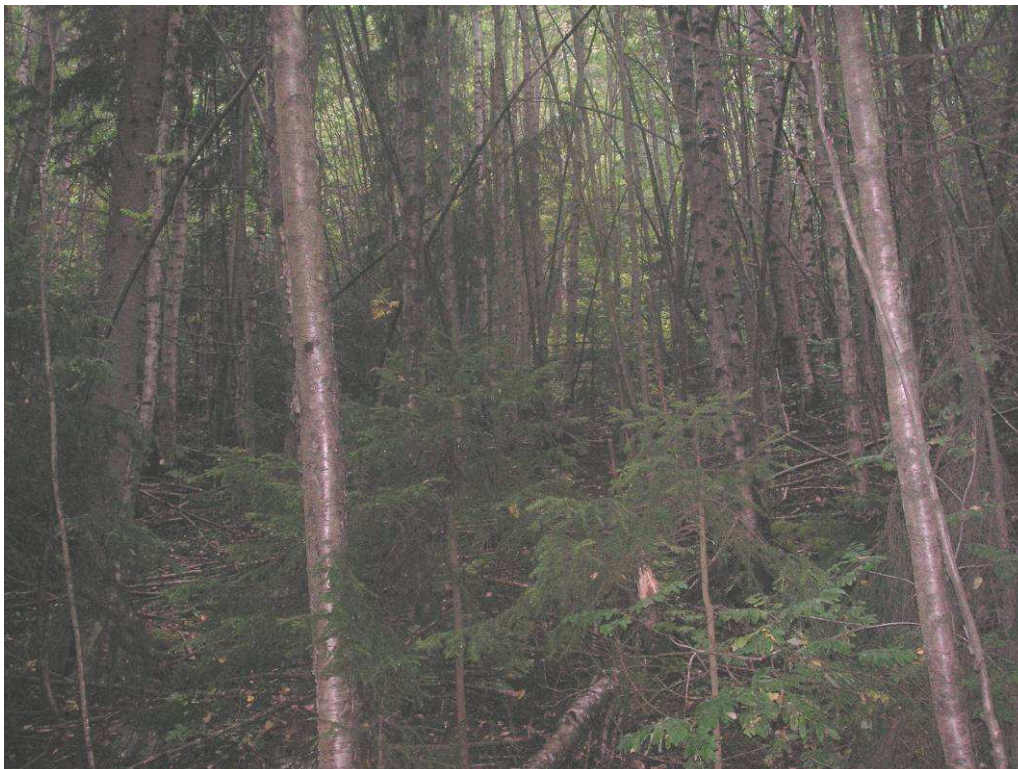
Bild 1. Moränslänt med bebyggelse nedanför

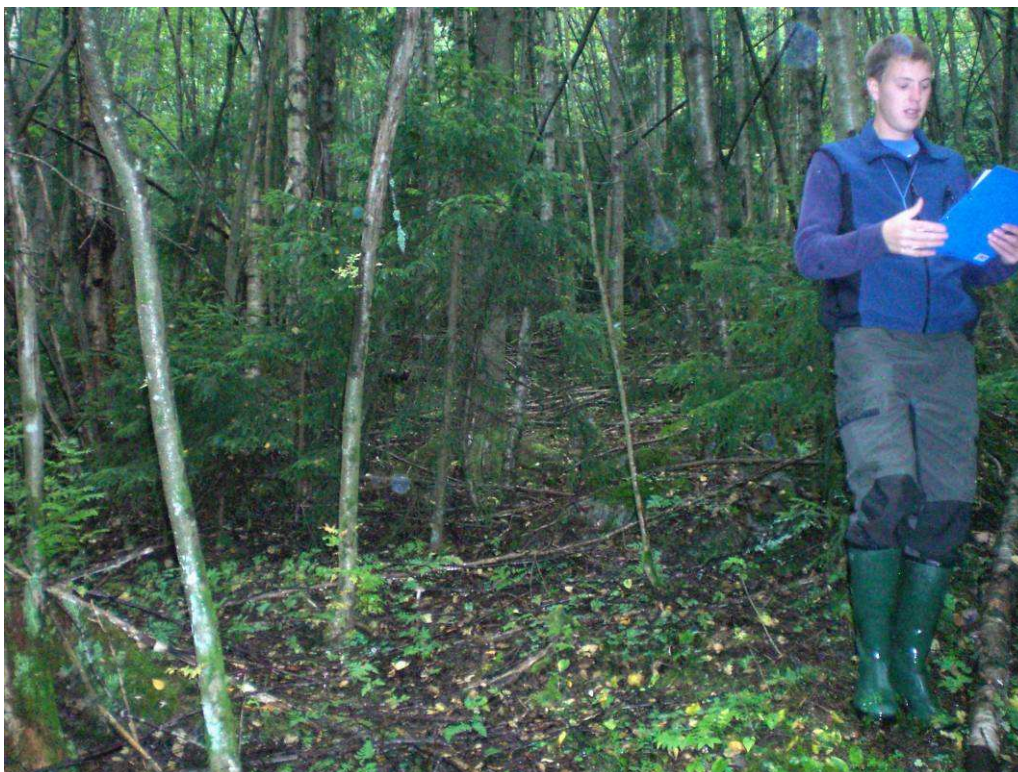
Bild 2. Moränslänt med bebyggelse nedanför

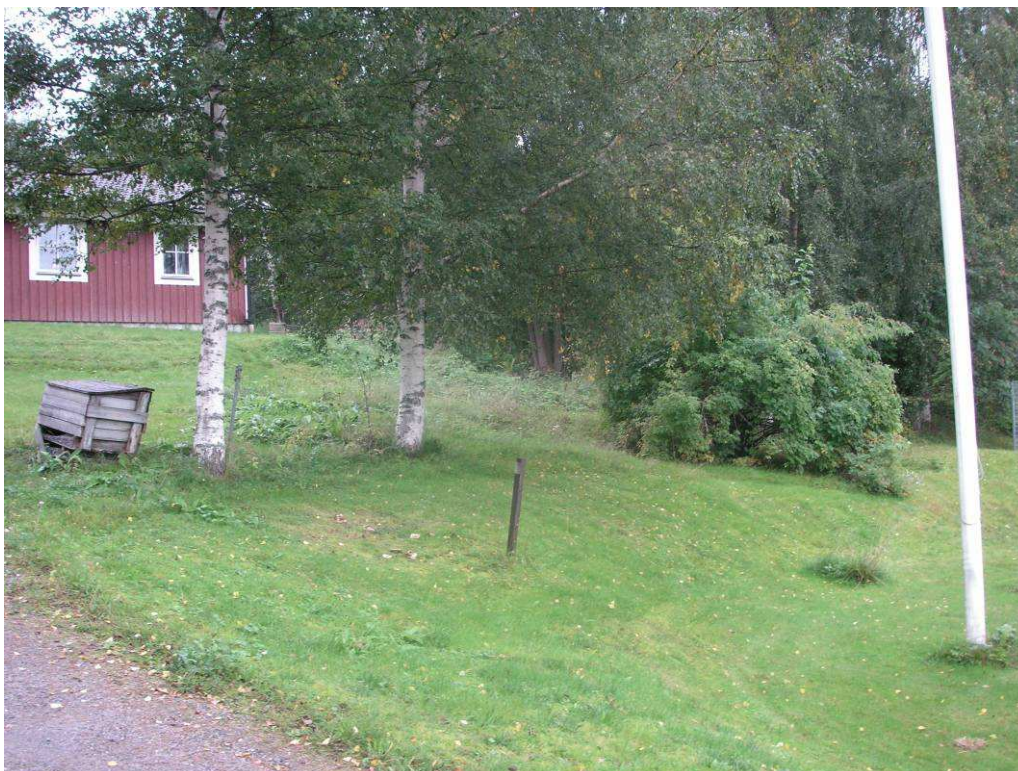
Övrigt: Bäck som rinner mellan hus och delvis i ett grävt dike med måtten D×B=1×4 m. I bäckfåran finns på vissa ställen ris och skräp som kan orsaka översvämningar.

Bild 3. Bebyggelse i närheten av mindre bäck, som delvis rinner i ett grävt dike.

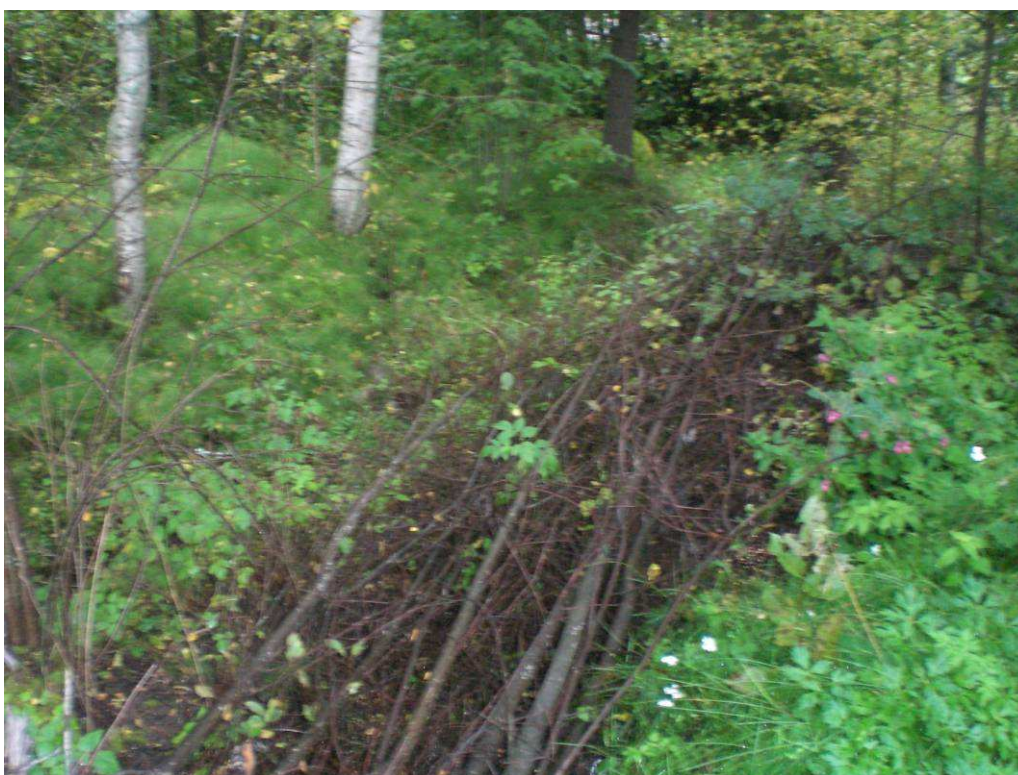
Bild 4. I bäckfåran finns på flera ställen ris och skräp.

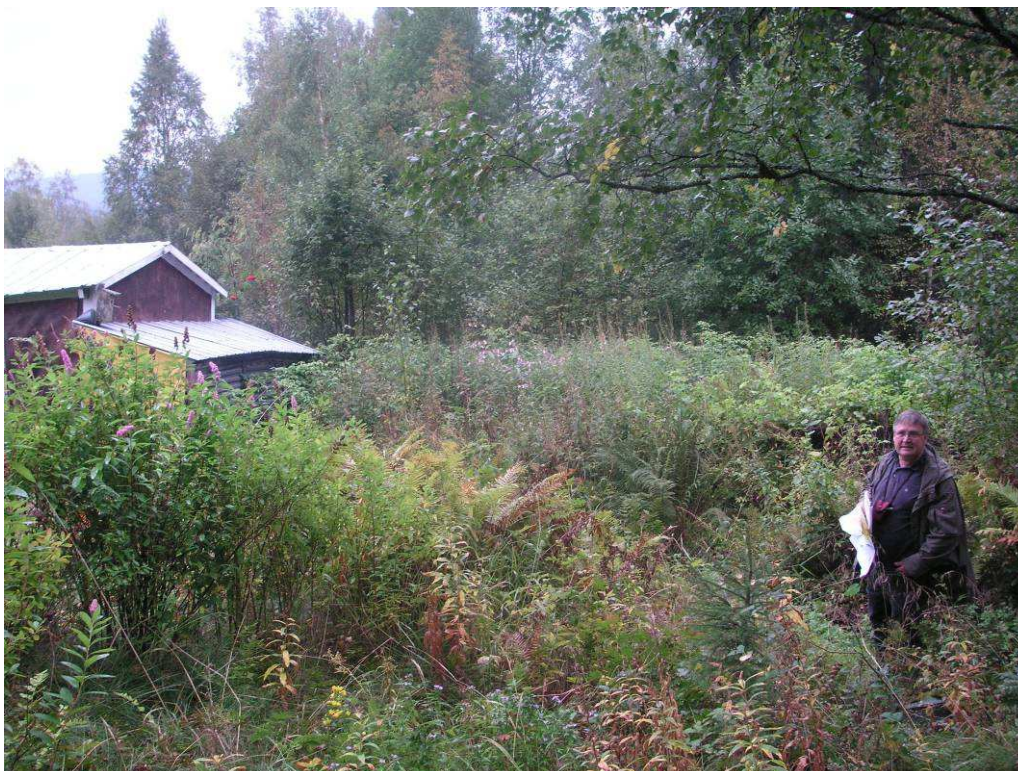
Övrigt: Bäckens fåra har delvis grävts om och leds på ett ställe bl.a. in under ett uthus, vilket medför dämningrisk vid höga flöden.

Bild 5. Bebyggelse i närheten av mindre bäck, som delvis rinner i ett grävt dike. Diket leds bl.a. in under uthuset på bilden, vilket medför dämningrisk och att uthuset kan skadas vid höga flöden.

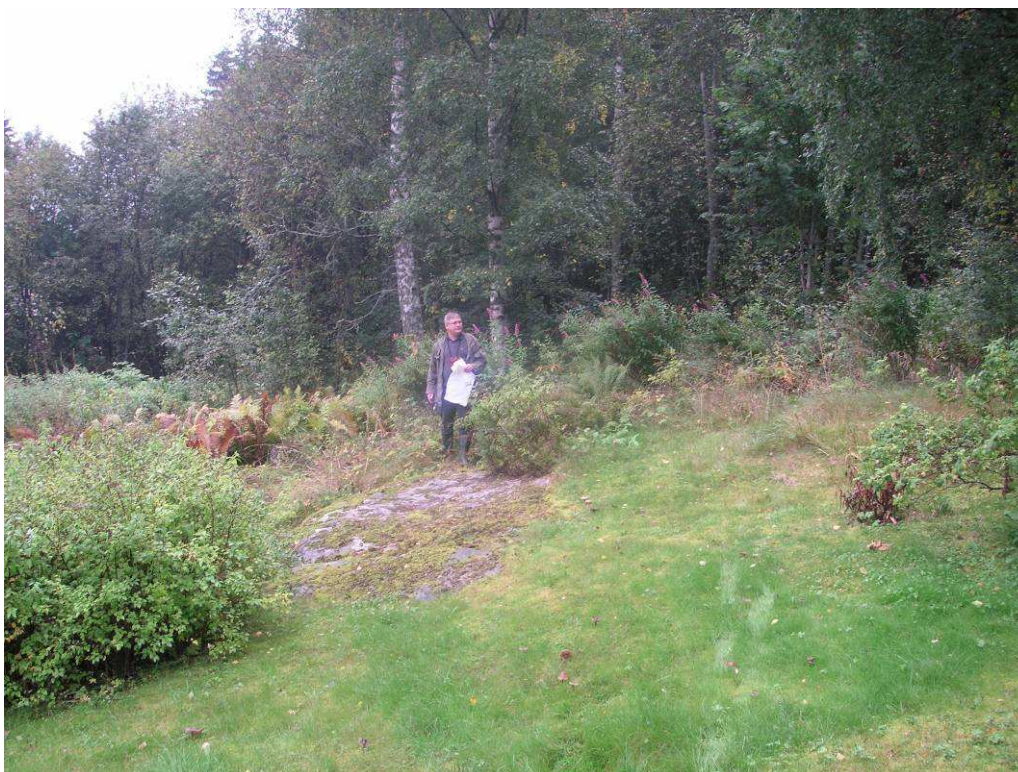
Bild 6. Bäckens rinner delvis över områden med berg i dagen.

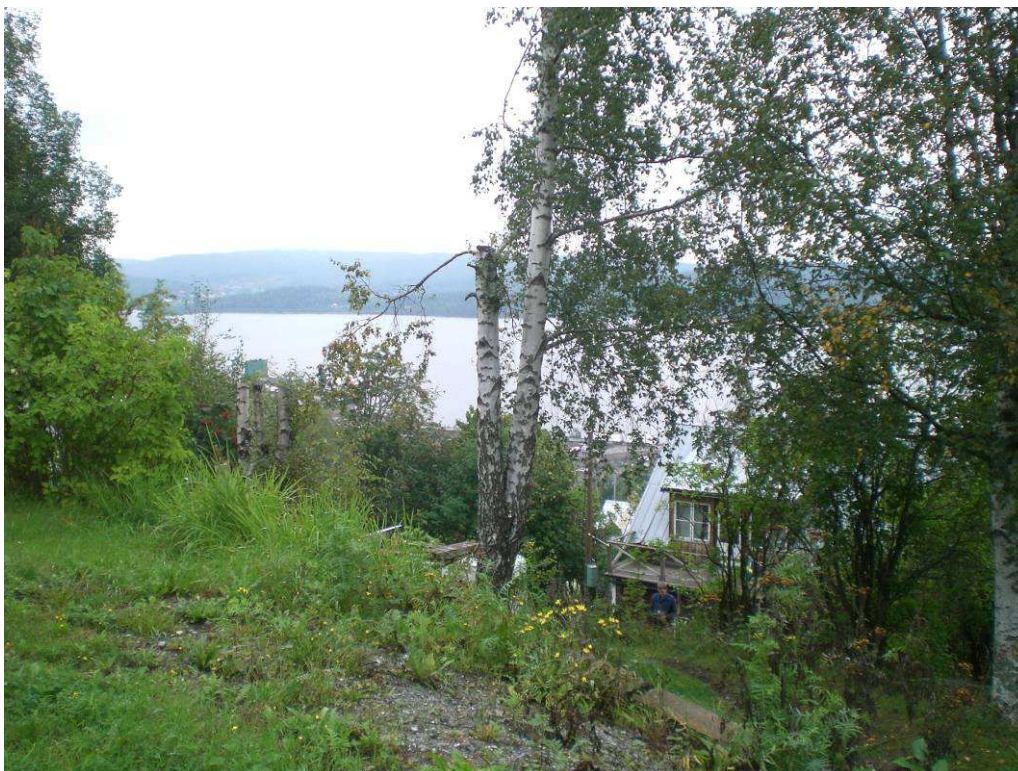
Bild 11. Bebyggelse i brant jordslänt.

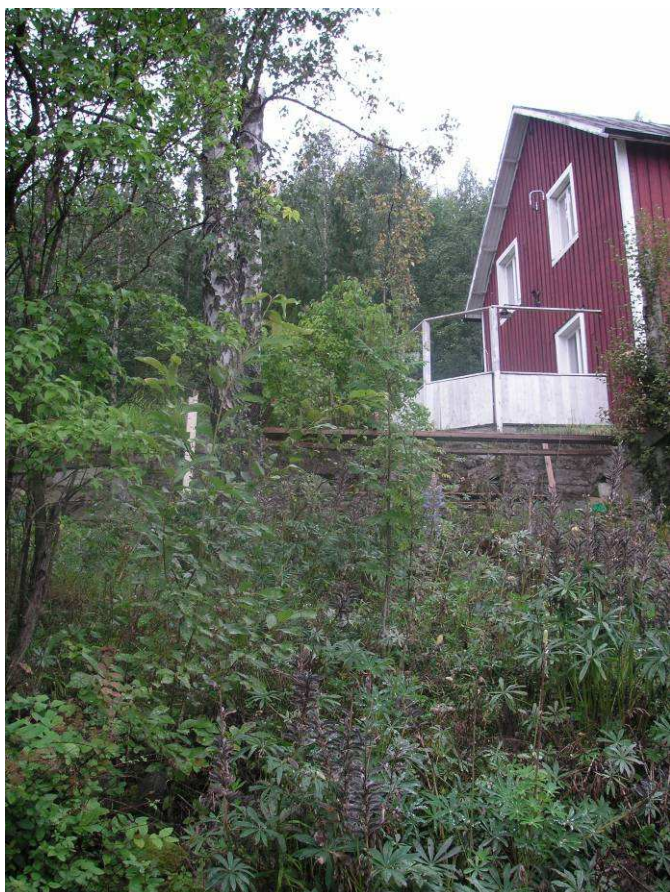
Övrigt: Bebyggelse i brant jordslänt. Berget går i dagen ovanför översta huset (på bilden).

Bild 12. Bebyggelse i brant jordslänt. Berget går i dagen ovanför översta huset (på bilden).

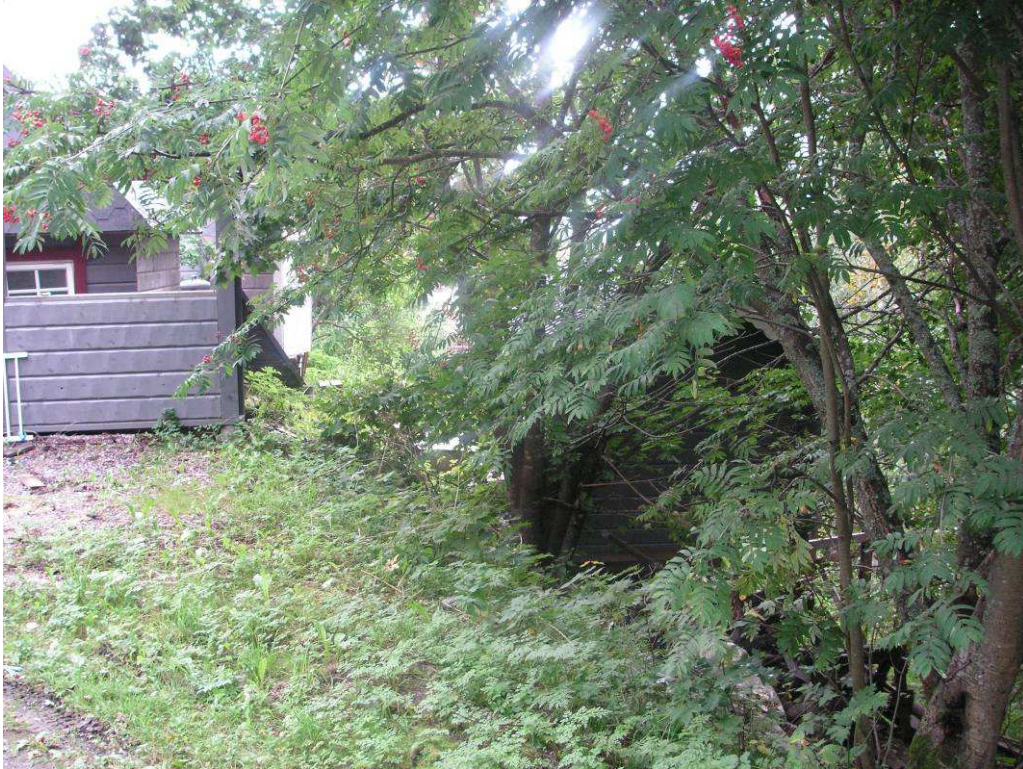
Övrigt: Gata och villabebyggelse på brant jordslänt. Jordslänten fortsätter ovanför gatan för att övergå till en bergslänt längre upp. Villabebyggelse finns på hela jordslänten (såväl ovanför som nedanför gatan) samt även nedanför slänten.

Bild 6. Villabebyggelse ovanför brant jordslänt.

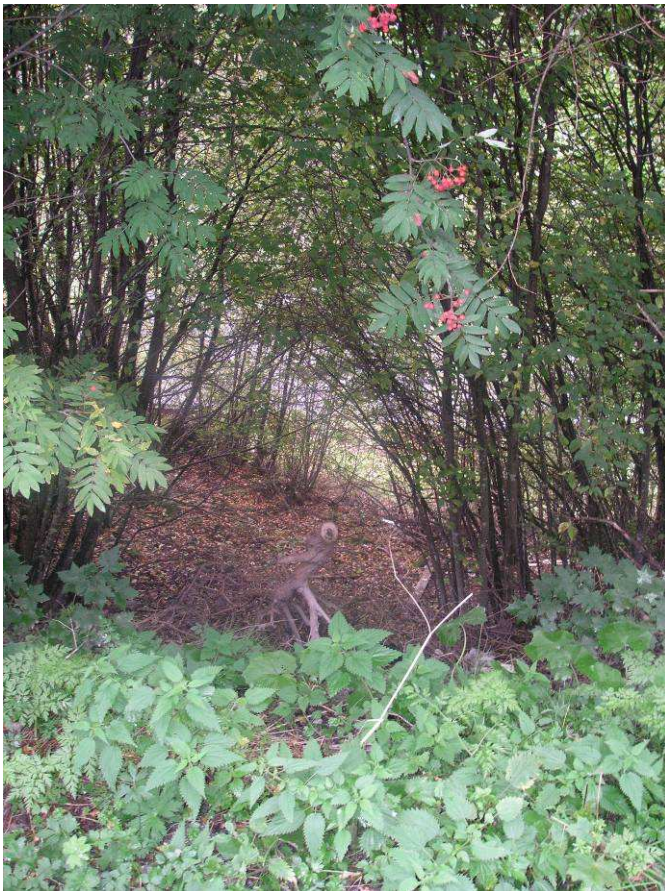
Bild 7. Den branta jordslänten är bevuxen med buskar och ungskog.

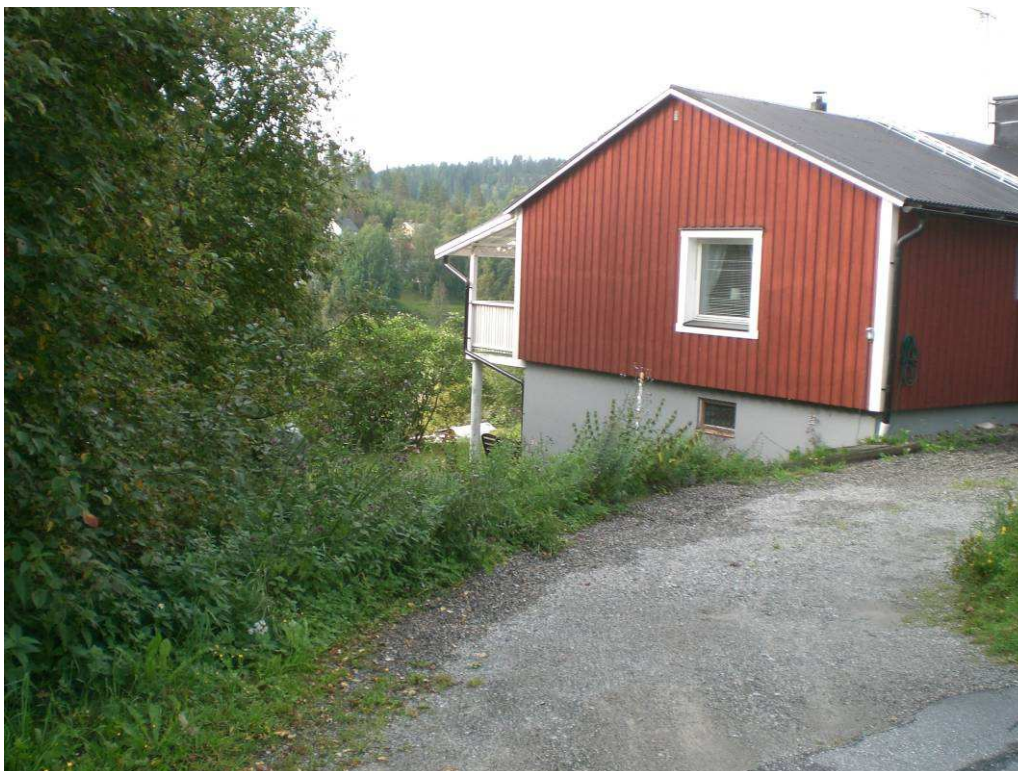
Bild 8. Bebyggelse vid krönet av en brant jordslänt.

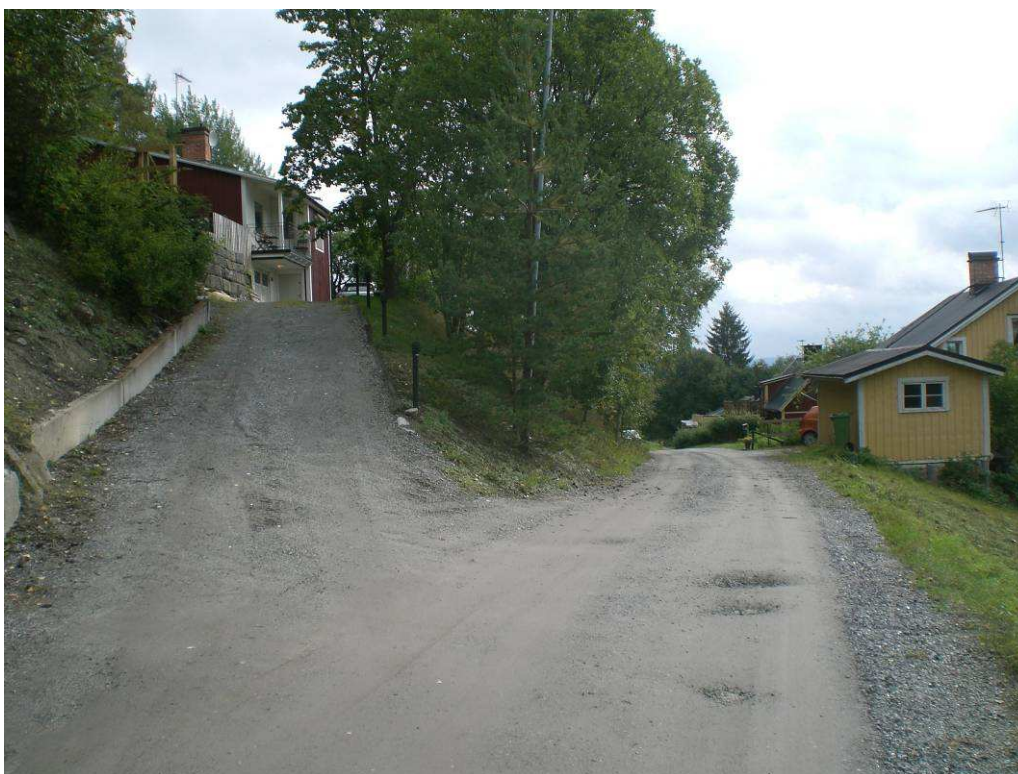
Bild 9. Jordsläntens branthet varierar. Gator har byggts genom terrassering.

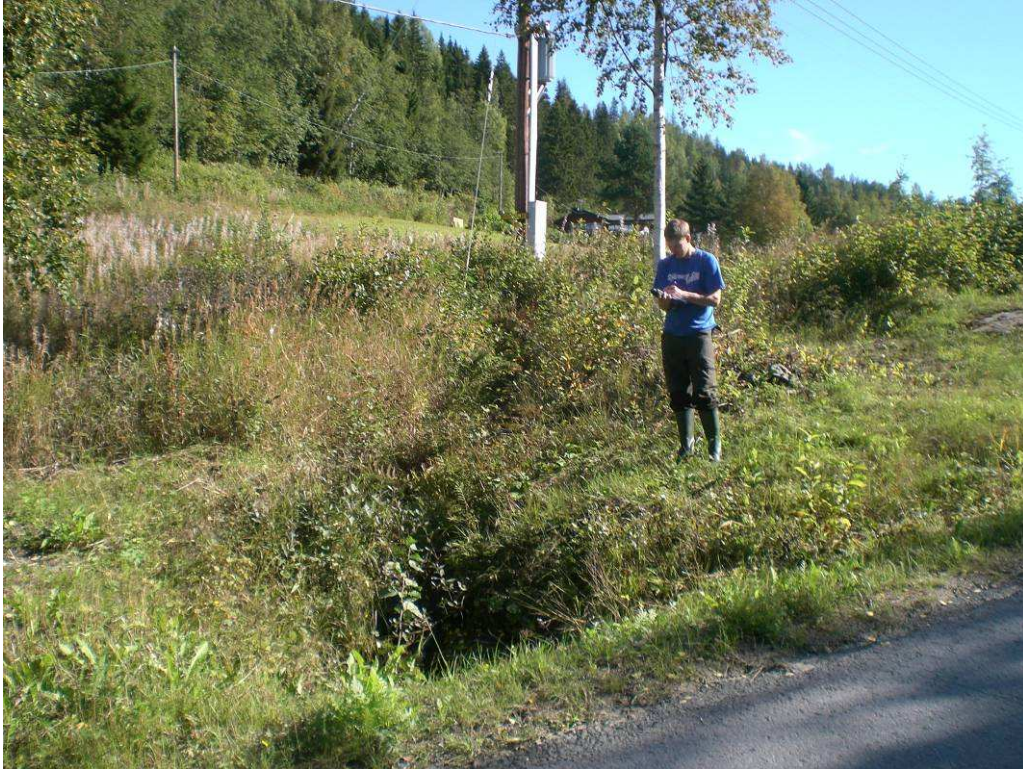
Bild 1. Bäck som delvis rinner parallellt med mindre väg samt korsar vägen med trumma.

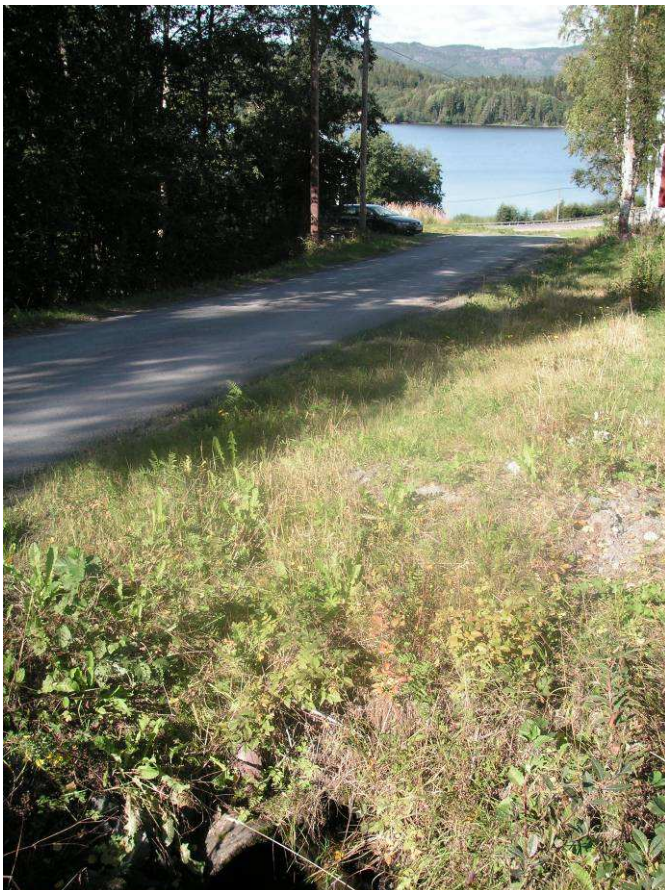
Bild 2. Nedströms vägtrumman har bäcken bildat en ca 5 m djup ravin vid vägens vänstra (södra) sida. Ravinen leder ner mot bebyggelse.

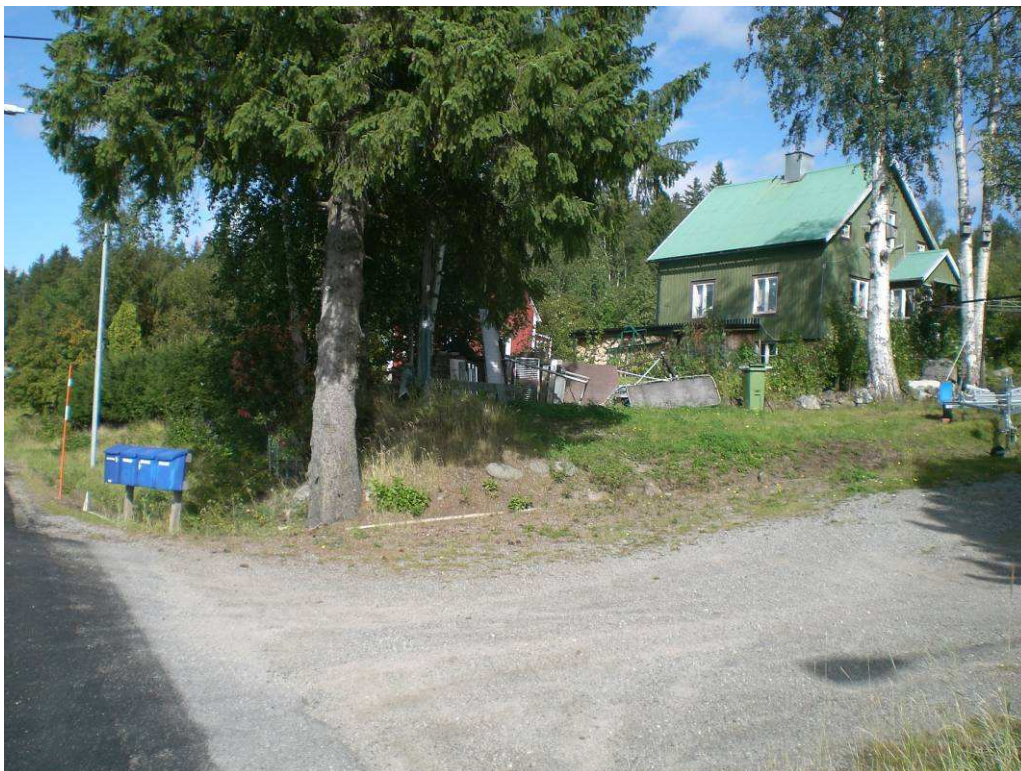
Bild 2. . Bilden visar en anhopning av jordmaterial mellan villorna ovanför landsvägen. Detta kan vara fyllningsjord eller en mindre alluvialkon. På många ställen utmed bäcken finns levéer, som visar att bäcken ibland rinner över sina bräddar, samt att den då deponerar sediment på sidorna.

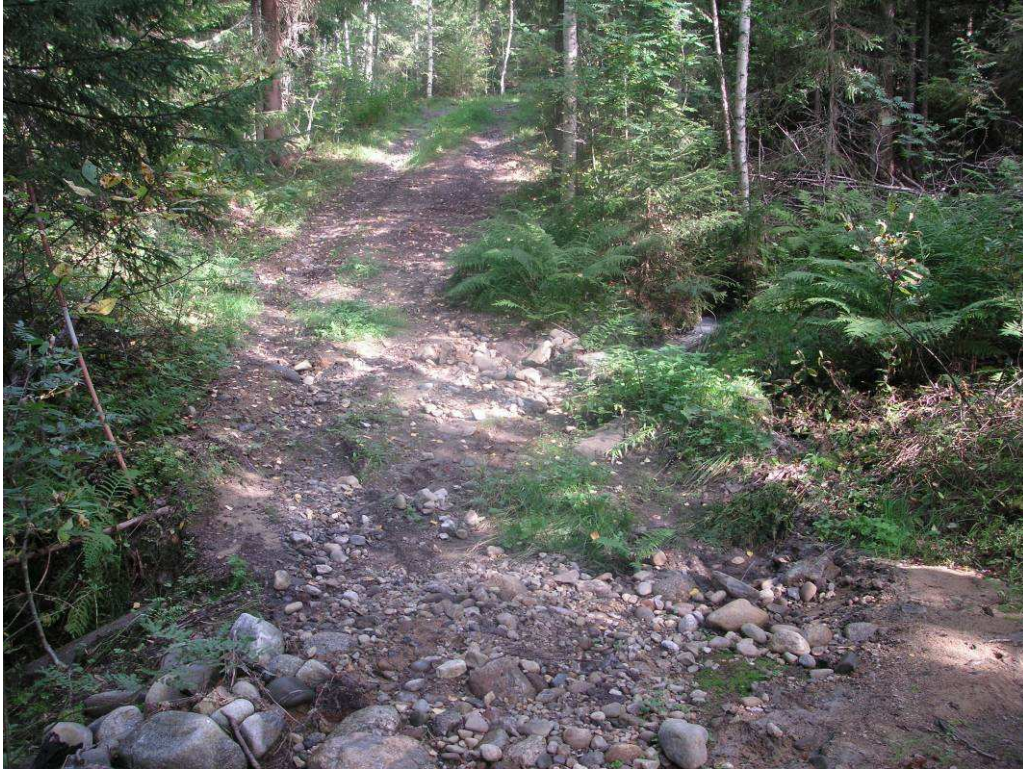
Bild 3. Bäckan går med en trumma under en mindre skogsväg. Bäckan rinner tidvis över och eroderar vägen trots trumman.

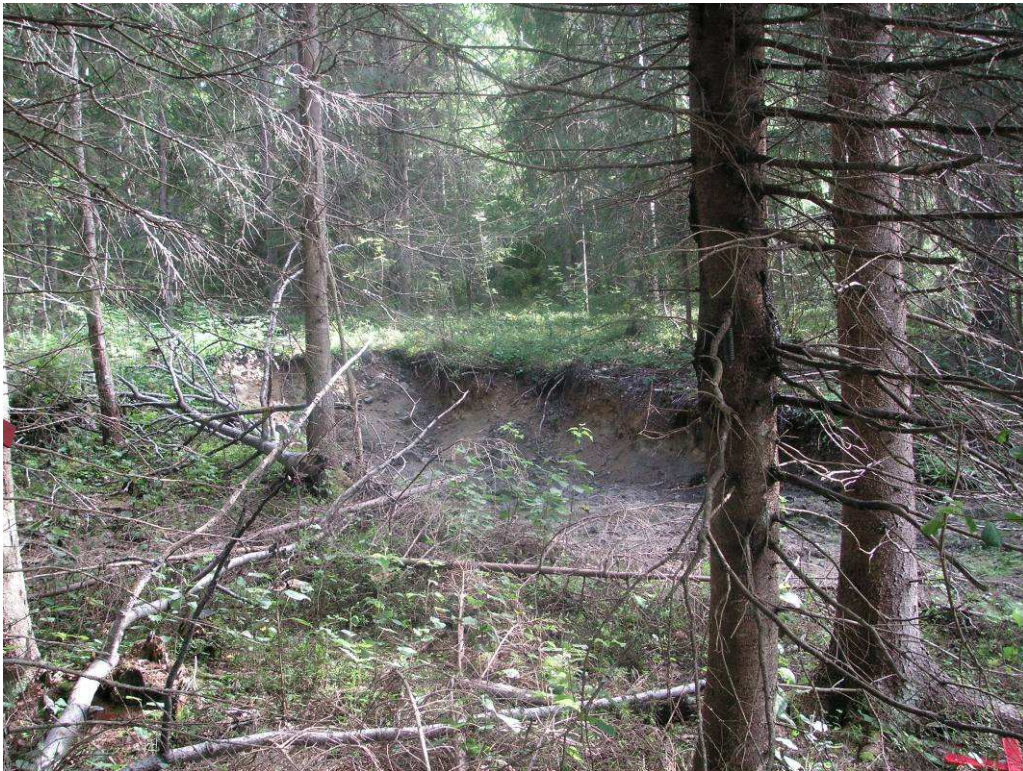
Bild 4. Aktiv erosion utmed bäcken.

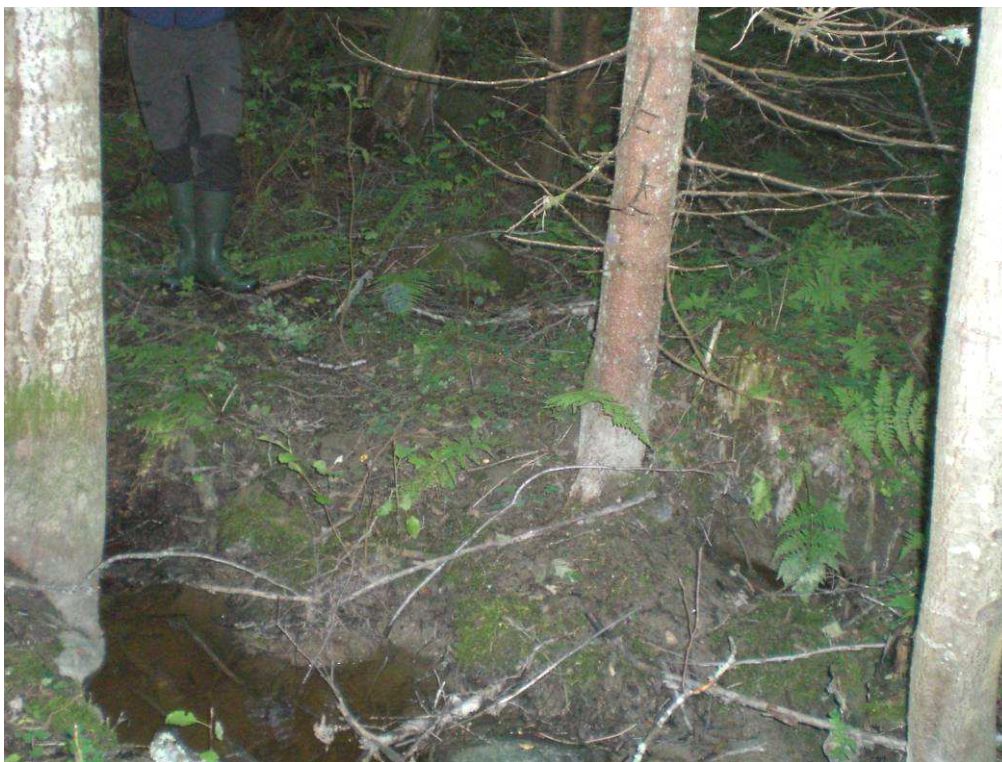
Övrigt: Ravinbotten består delvis av torvmark. Bäckens i ravinbotten har flera kanaler. Erosionsbasen nedströms kan ligga djupare än ravinbotten. Kalhygge inom avrinningsområdet.

Bild 3. I ravinbotten. Fotografi mot söder.

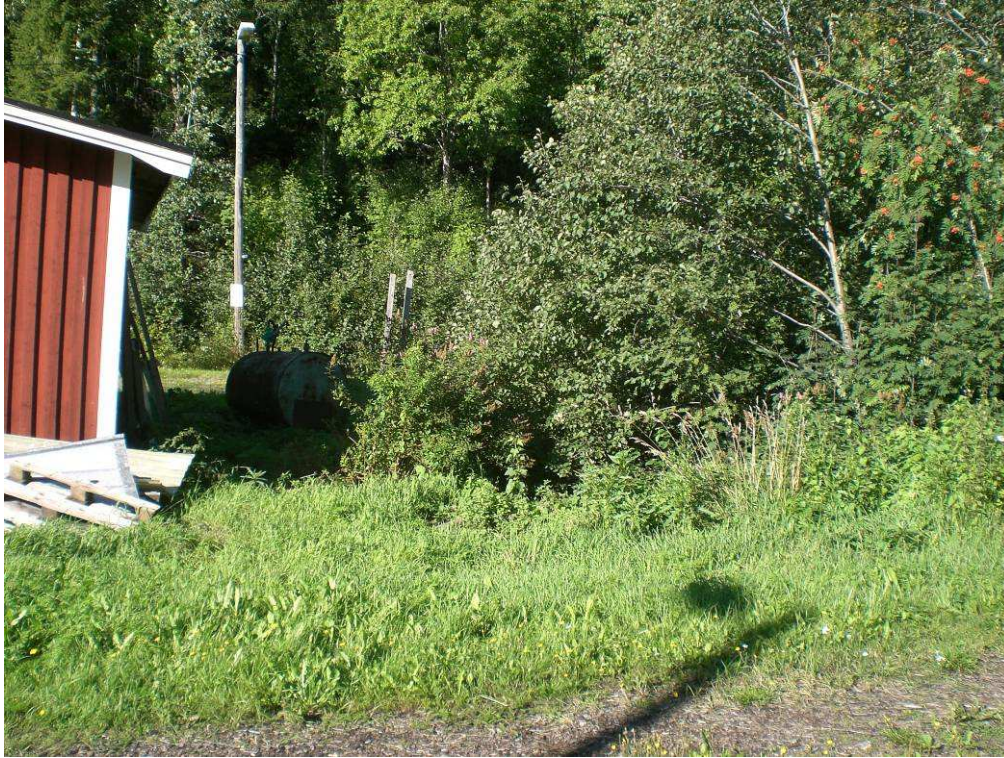
Övrigt: Bäck kulverterad vid klubbstuga längs en ca 70 m lång sträcka + vägtrumma längre nedströms. Vid höga flöden i bäcken kan slamströmmar uppstå som sätter igen trummorna. Bäcken kan då söka sig en annan väg med risk för bostadsbebyggelse nedströms sydost om punkt 7. Ris och bråte är slängt i kulvertinloppet.

Bild 13. Kulvertinlopp. Ris och bråte är slängt i kulvertinloppet. Härifrån är bäcken sedan kulverterad längs en ca 70 m lång sträcka

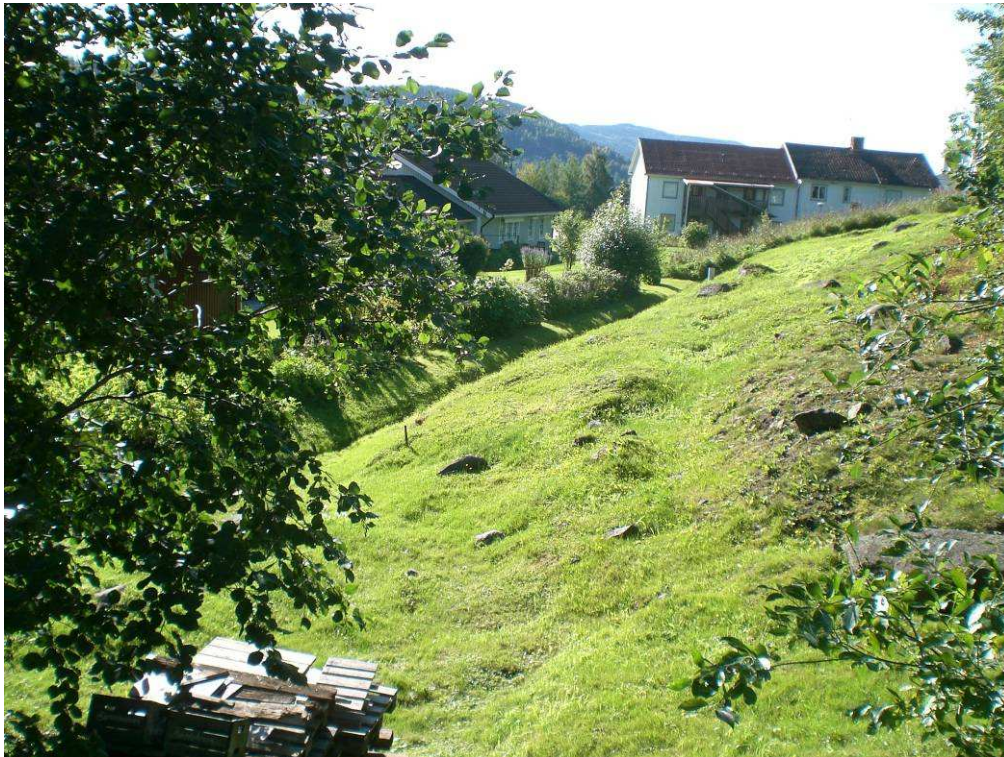
Bild 14. Troligen den äldre bäckfåran mot bebyggelse. Om trumman sätts igen under gatan, som finns till vänster bakom trädet, kan bäcken söka sig längs denna gamla bäckfåra med risk för bostadsbebyggelsen i bakgrunden.

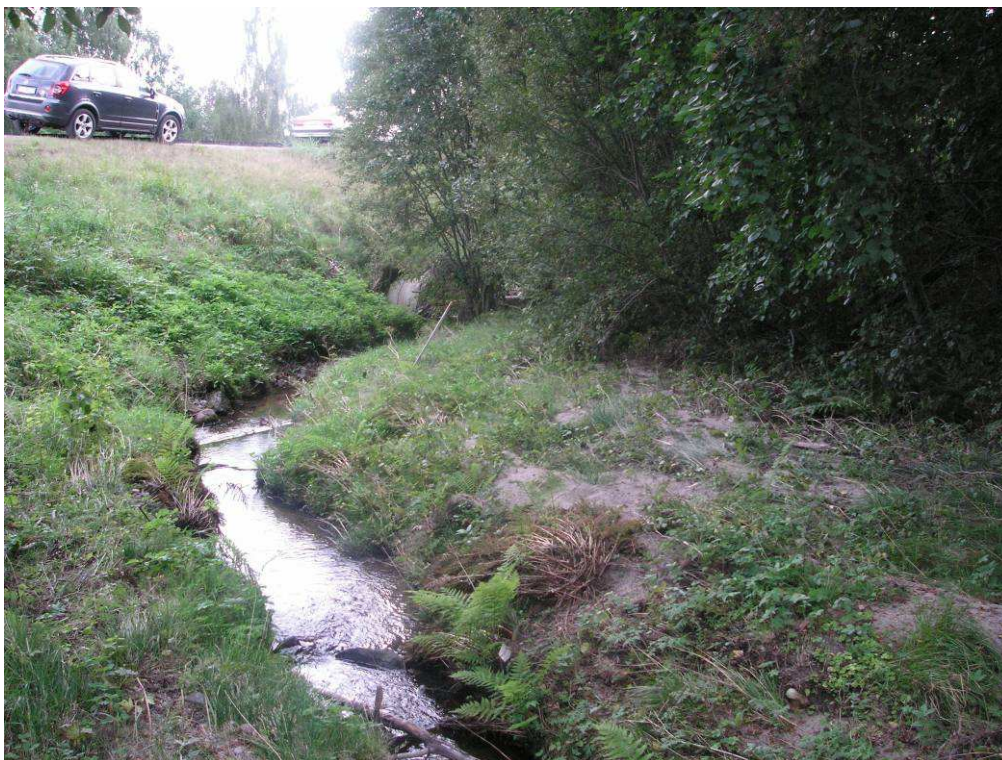
Övrigt: Delvis igensatt trumma med ris och kvistar.
Levéer som delvis består av stenfraktion.

Bild 1. Bäck fotograferad i nordlig riktning. Levéer uppströms vägtrumma

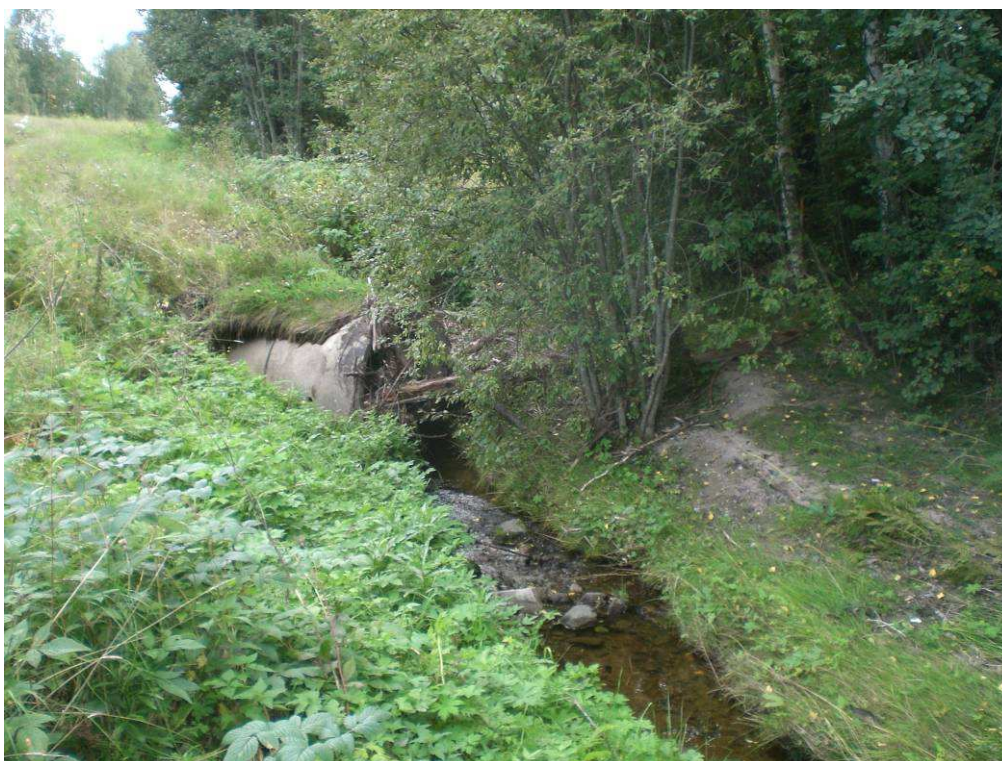
Bild 2 . Bäck fotograferad i nordlig riktning vid trumma under väg

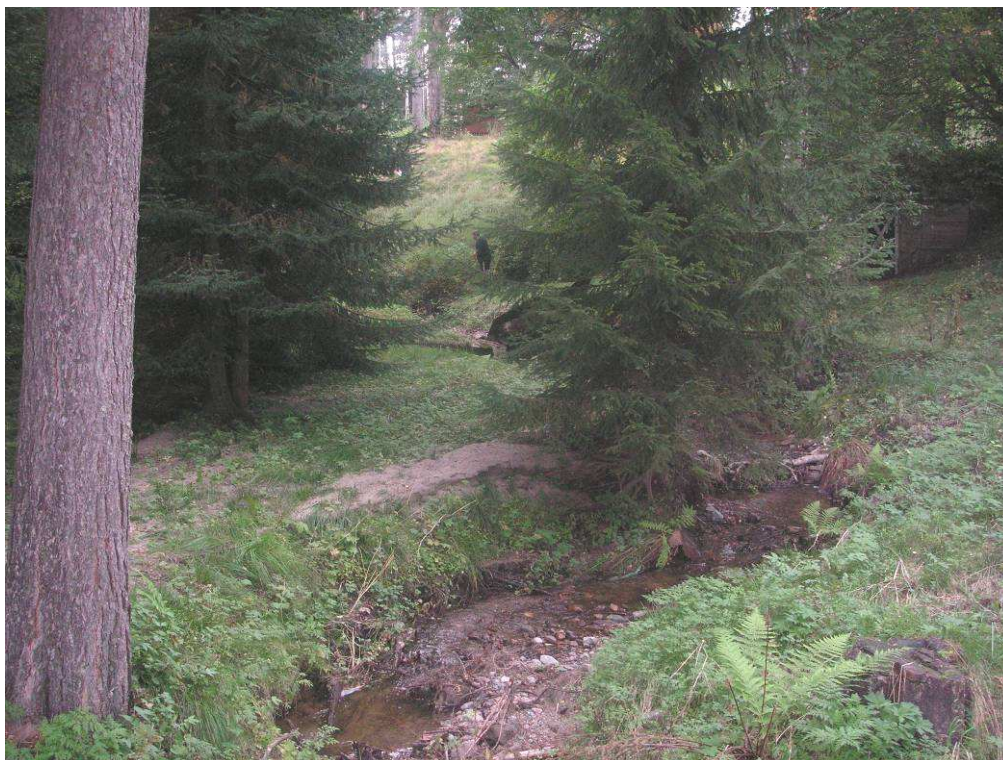
Bild 3. Fotografi i västlig riktning.
Meandrande bäck med erosion nedanför bebyggelse.

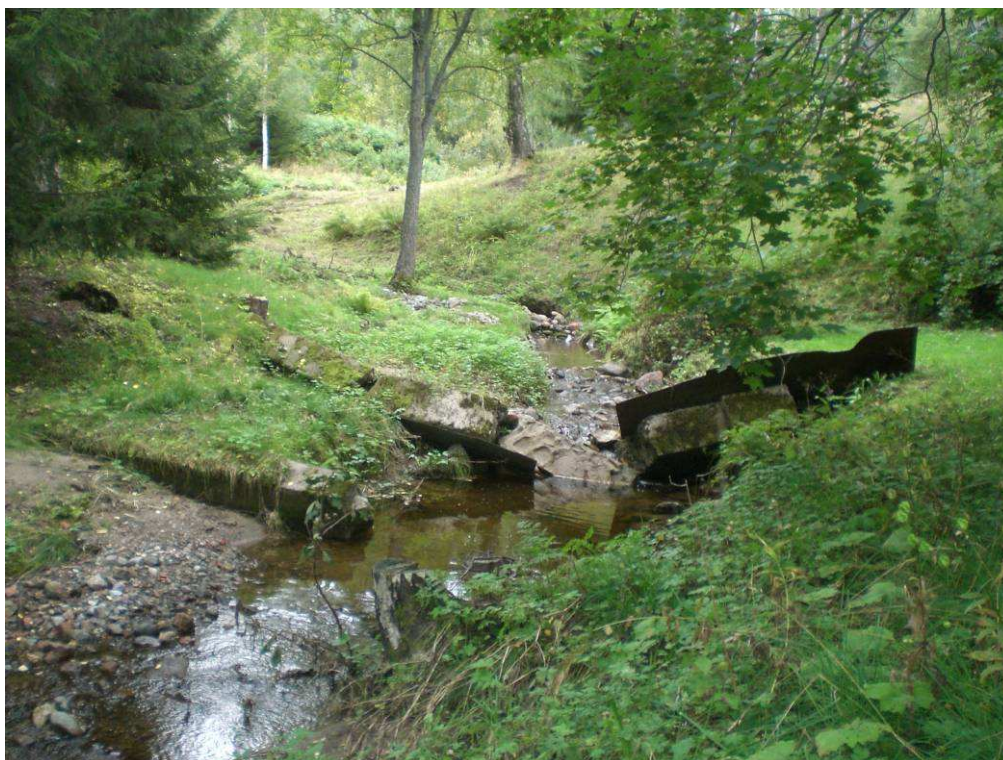
Bild 4. Bäck fotograferad i västlig riktning.
Erosion, levéer och "hemmabyggd" erosionstrappa (kontrolldamm) nedanför bebyggelse

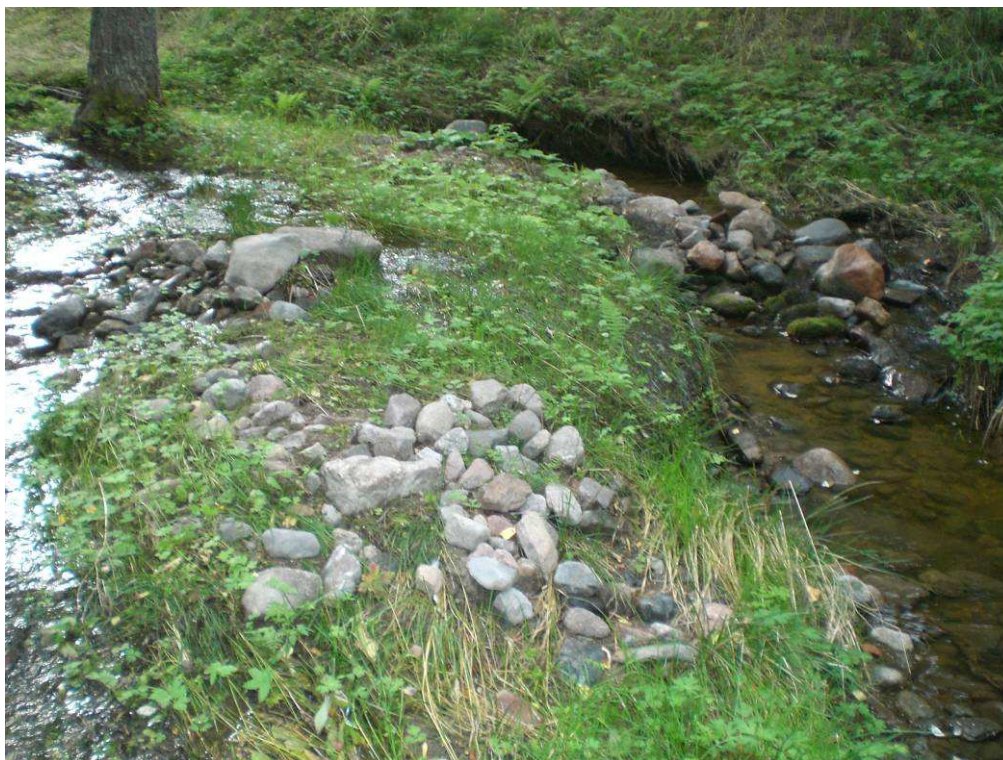
Bild 5. Fotografi i västlig riktning.
Tendens till levéer och blockdelta utmed bäck.

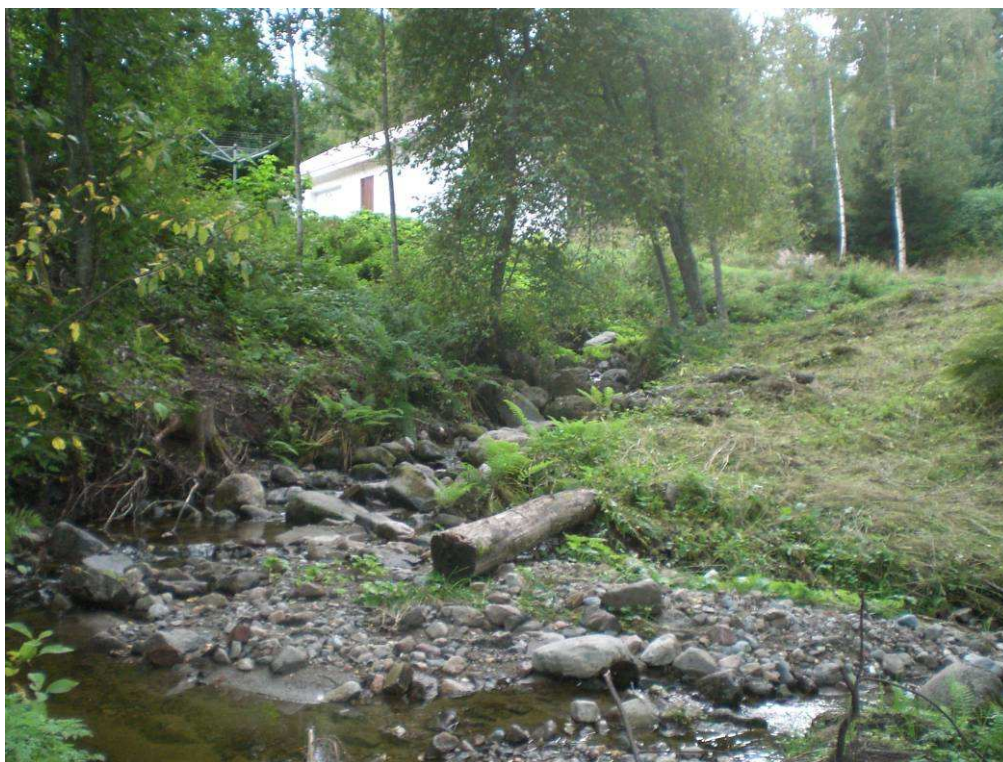
Bild 6. Fotografi i västlig riktning.
Meandrande bäck med erosion och mindre blockdelta nedanför bebyggelse

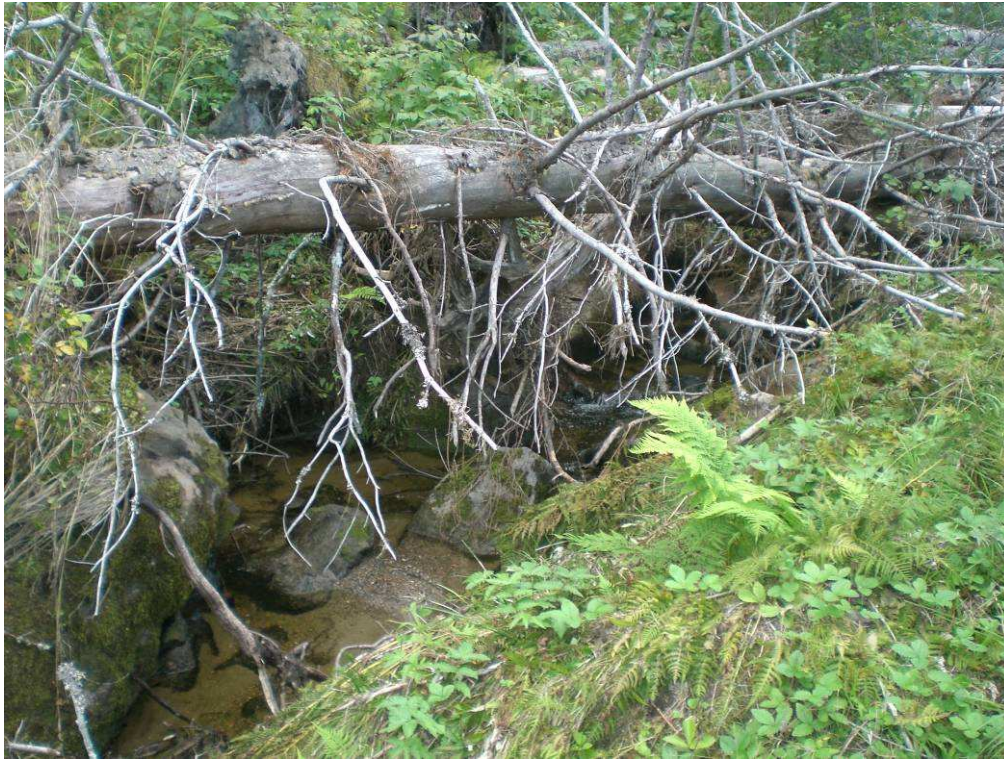
Övrigt: Detta kalavverkade område med lättroderade jordlager (sandig morän) kan utgöra en källa till sediment, som kan orsaka en slamström nedströms vid intensiv nederbörd och högt flöde i bäcken och därmed intensiv erosion.

Bild 7. Bäck fotograferad mot väster. Framspolade block längs bäckfåran. Uppspolade sediment på sidorna.

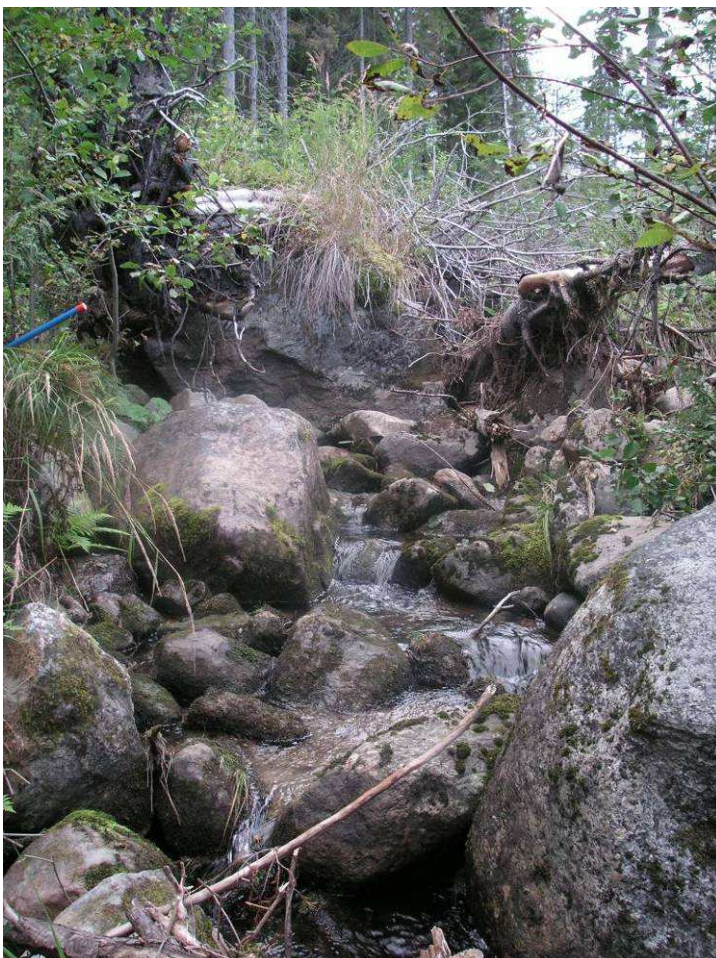
Bild 8. Bäck fotograferad mot väster. Framspolade block längs bäckfåran.

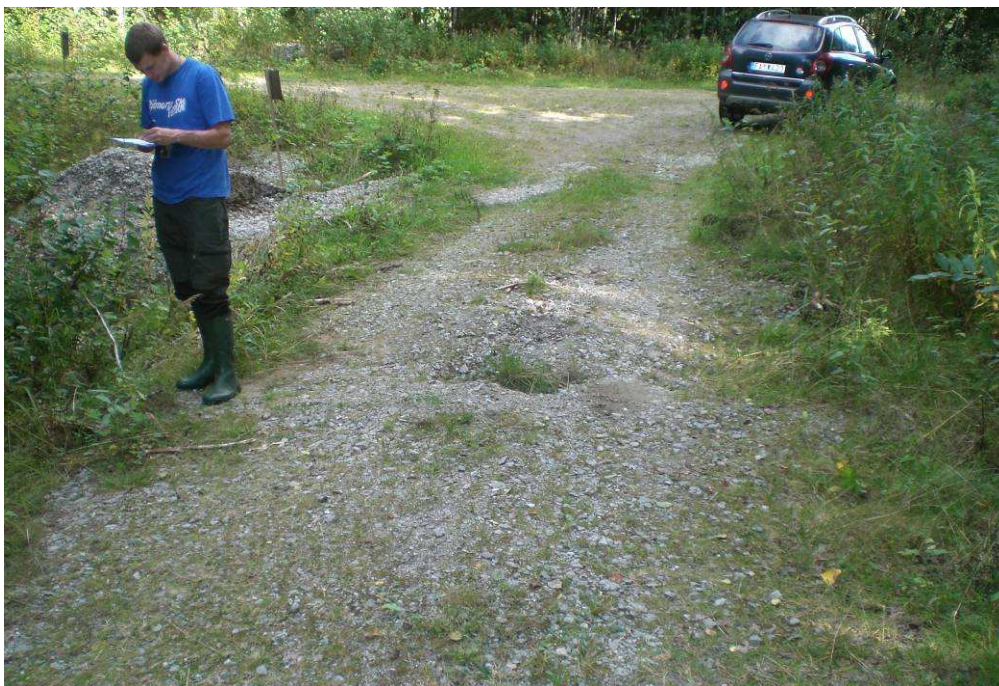
Övrigt: Ibland sätts vägtrumman igen så att vatten rinner över vägen. Sediment längs bäcksidorna.

Bild 10. Fotografi mot öster där en skogsväg korsar bäcken med en vägtrumma. Spår av erosion över vägen på grund av att vägtrumman ibland sätts igen, så att vatten rinner över vägen.
