Kramfors kommun

Översiktlig kartering av stabiliteten i raviner och slänter i morän och grov sedimentjord

Datum: 2009-12-15
Diariernr: 2-0904-0270
Projektnr: 13977
Projektledare: Ann-Christine Hågeryd
Handläggare: Mattias Andersson
Jan Fallsvik
Granskare: Karin Lundström

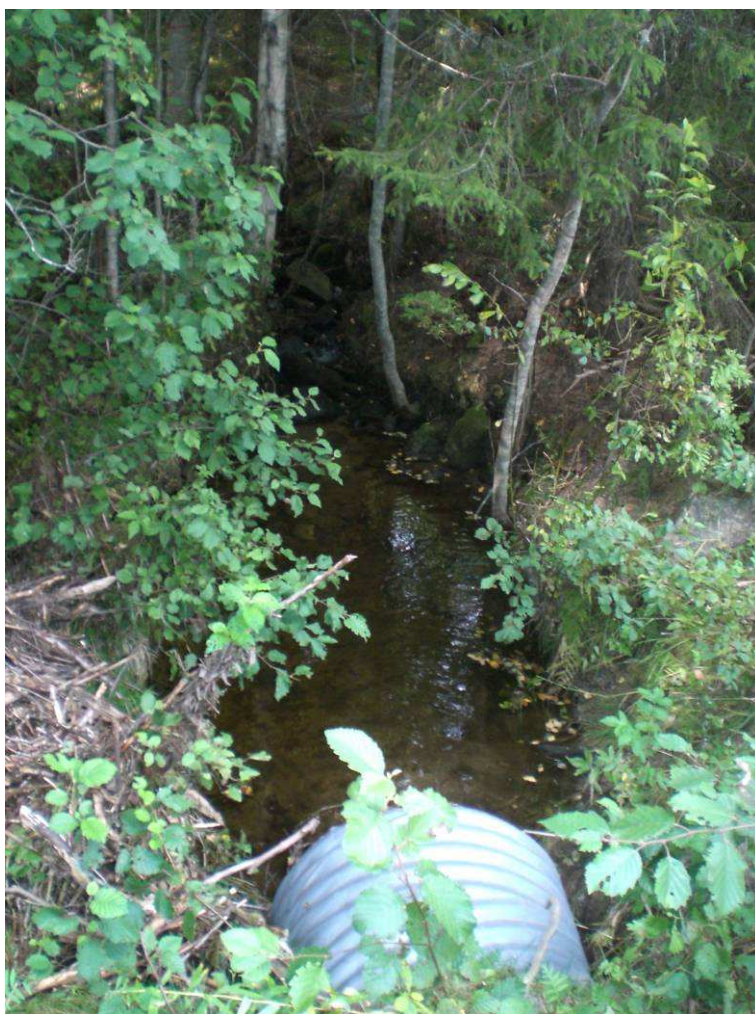
Bild 11. Fotografi mot norr mot vägtrummans inflöde. Spår av översvämningar runt bäcken.

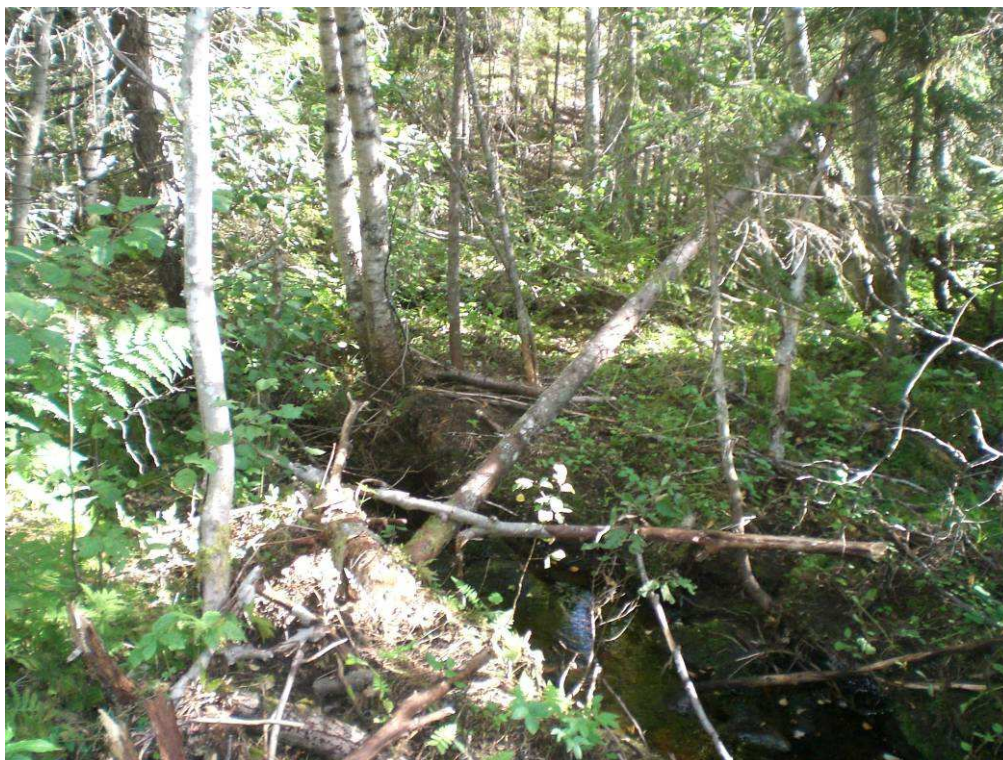
Övrigt: Blockfattig morän längs ravinsidorna. Spår av sediment uppspolat på sidorna. Märken efter hög vattennivå.

Bild 15. Fotografi mot sydost längs bäckravin i skog.
Delvis grund torvmosse i ravinbotten. Organiskt material längs bäckfåran.

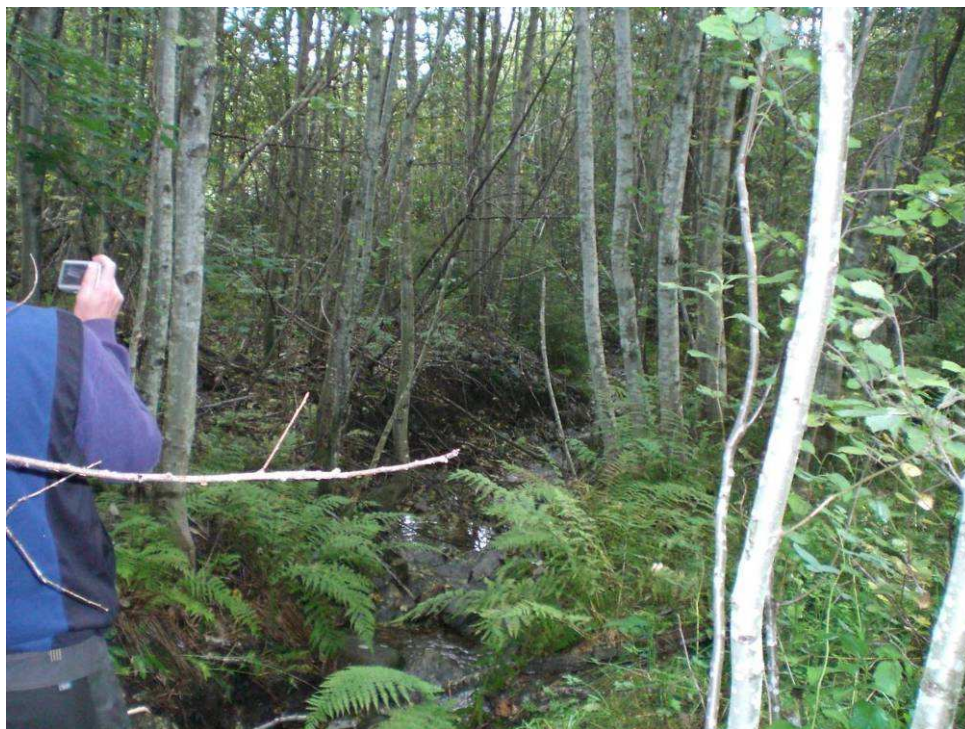
Övrigt: Två raviner på ömse sidor om skogsväg i slånt ovanför villabebyggelse.

Bild 3. Ravin fotograferad nedströms i östlig riktning.

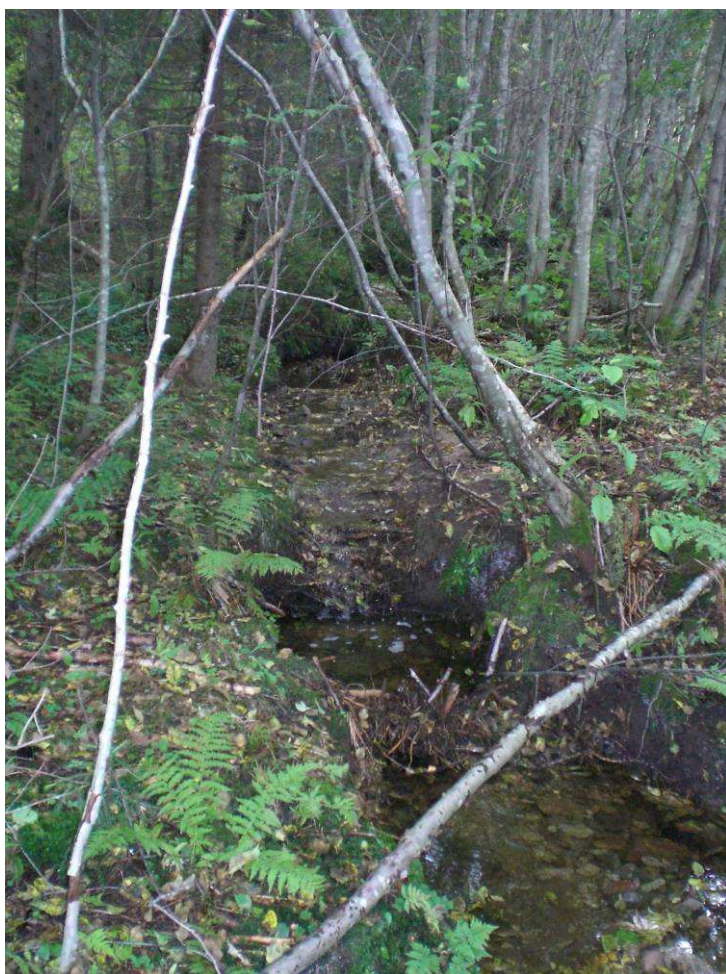
Bild 4. Ravin fotograferad uppströms i västlig riktning
