Myndigheten för
samhällsskydd
och beredskap

Hagfors kommun, Värmlands län

**Förstudie och översiktlig kartering av stabiliteten i
raviner och slänter i morän och grov sedimentjord**

2013-02-15

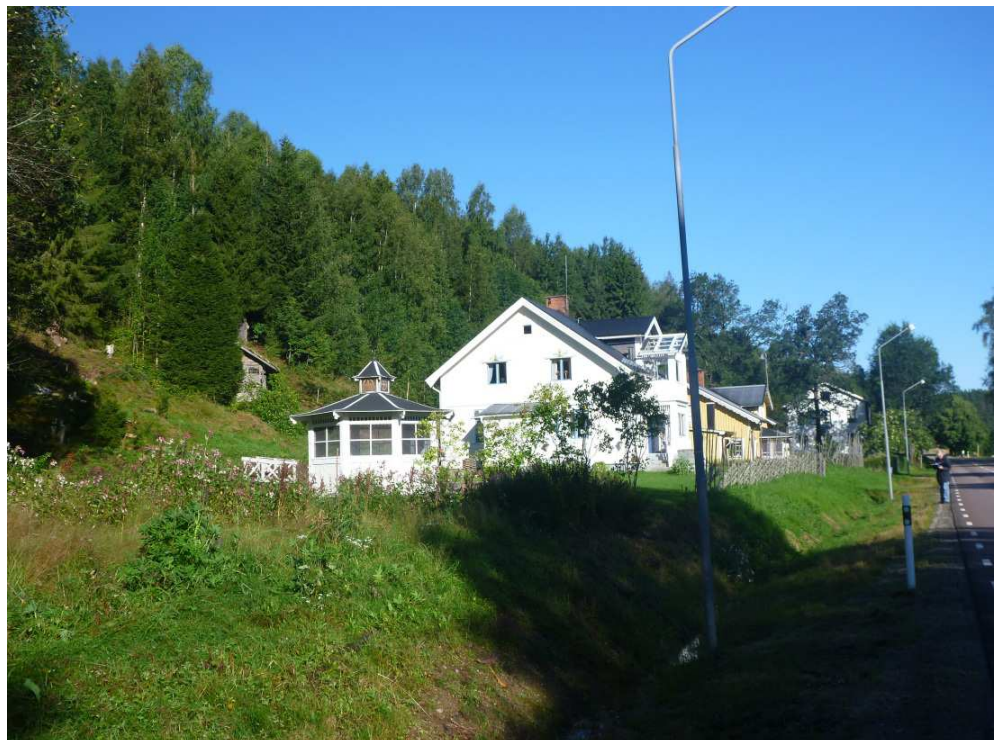
Brant slänt ner mot bebyggelsen i Norra Loffstrand, Hagfors kommun.

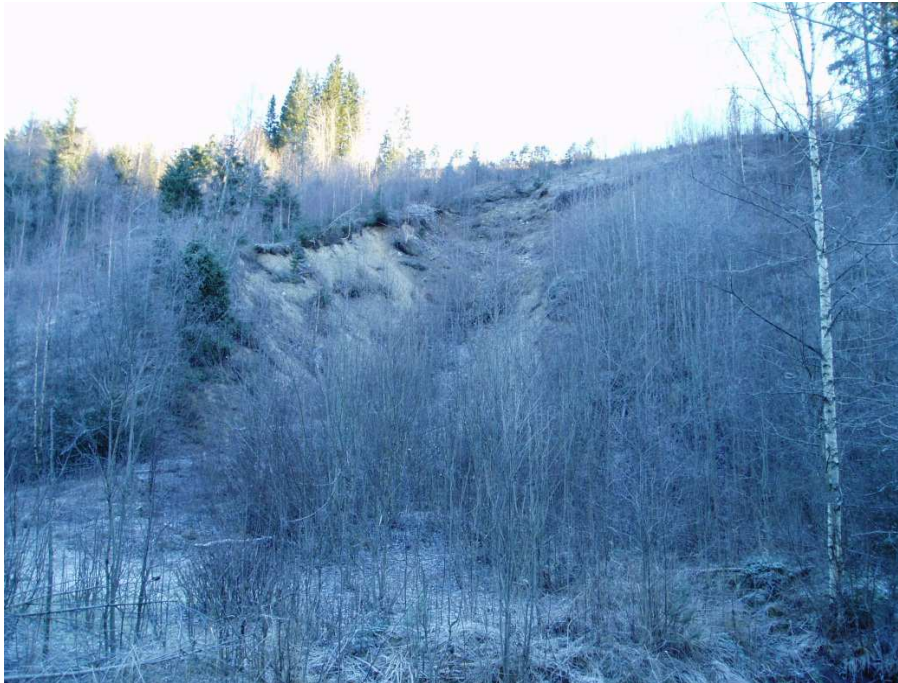
Figur 4-1. Ras i moränsluttning i Sysseleback, 2010.

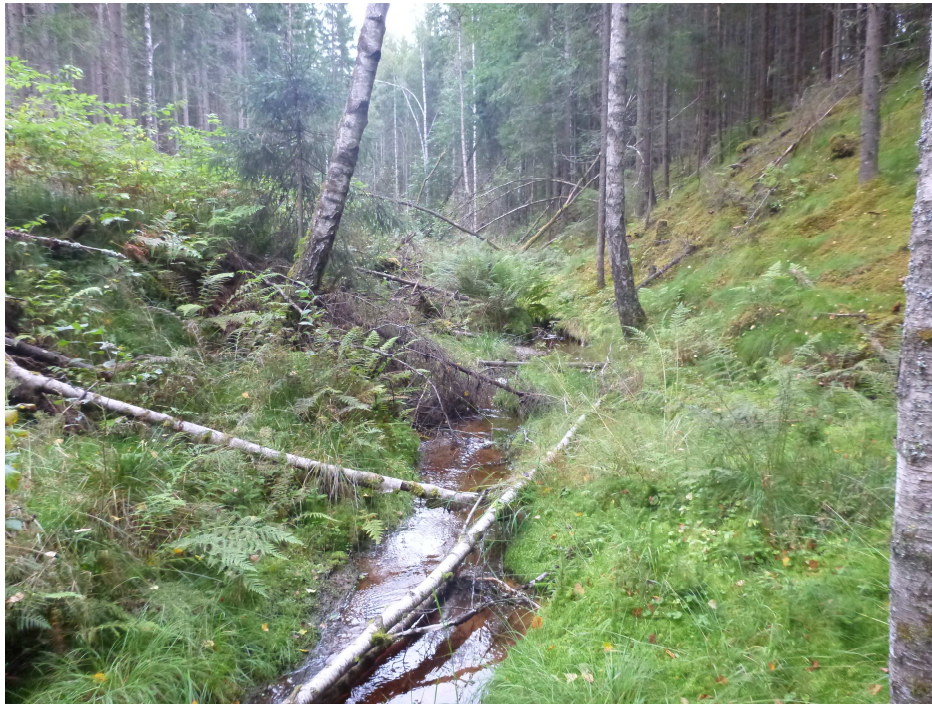
**Karteringspunkt nr 19.**

Ravin i morän och isälvsediment. Bäckens eroderat ner till moränen. Block och sten i botten på ravinen. Traktorväg vid sidan av ravinen (i ravinslänten). Skred och ras vid traktorvägen.

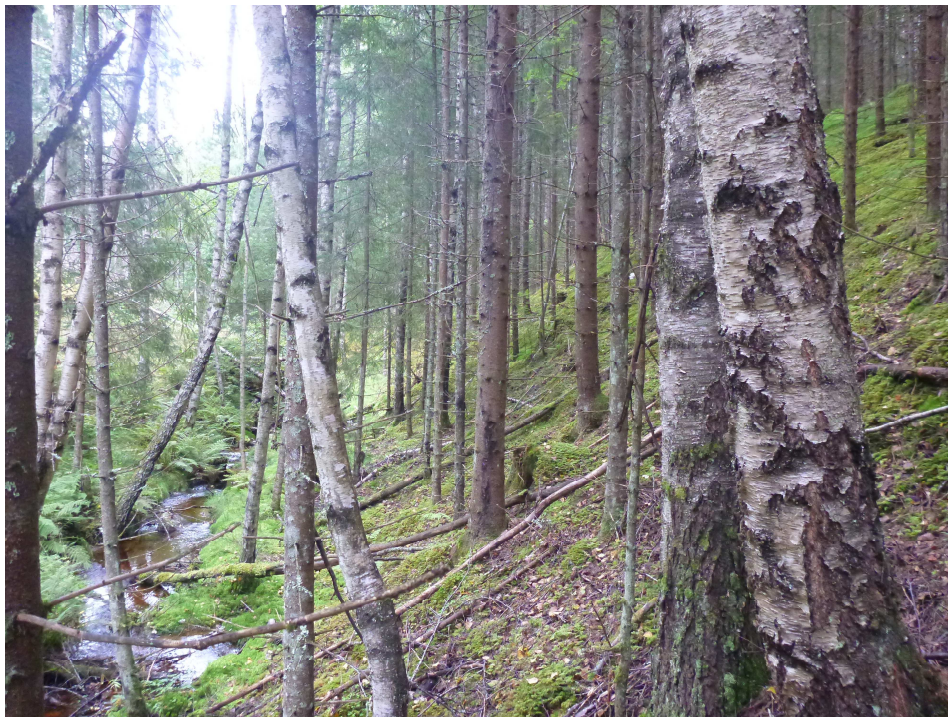
**Karteringspunkt nr 19.**

Ravin i morän och isälvs sediment. Bäckens eroderat ner till moränen.
Nedfallna och lutande träd. Små skred och ras vid traktorvägen.

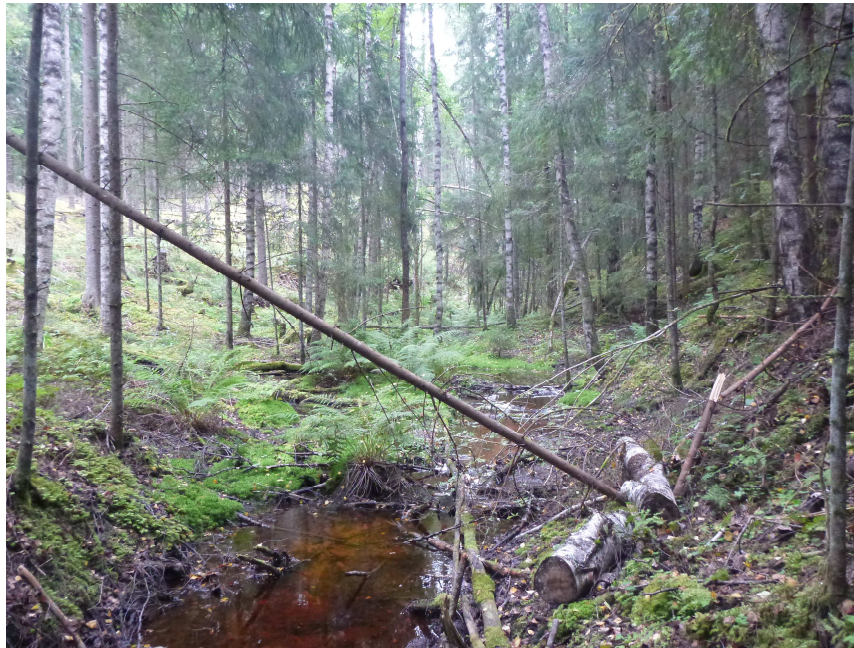
Karteringspunkt nr 20.
Nedfallna och lutande träd i bäckravinen.

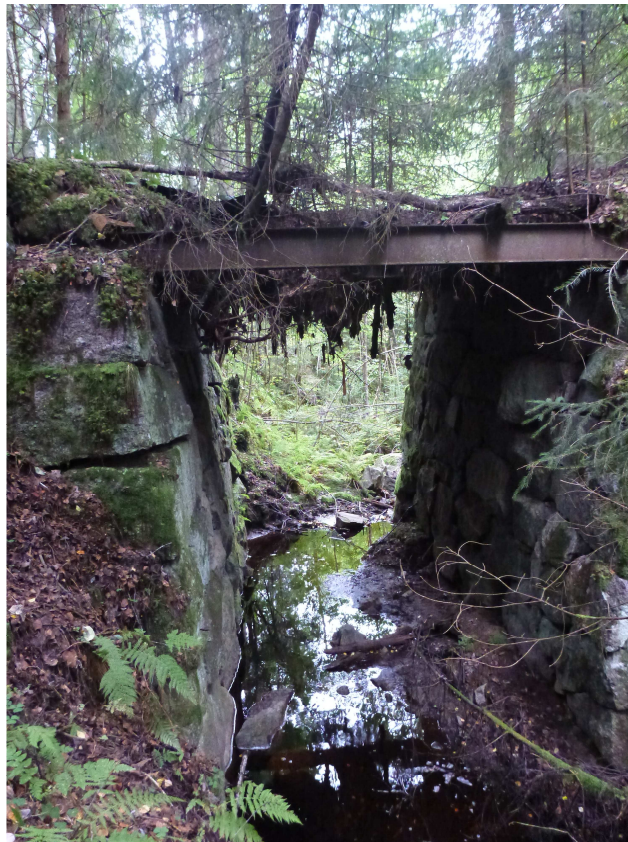
Karteringspunkt nr 20.
Gammal trasig kallmurad bro. Avstånd till vattenytan ca 4 m från underkanten på bron.
Blocksamling i botten av bäcken, troligen från den trasiga bron.

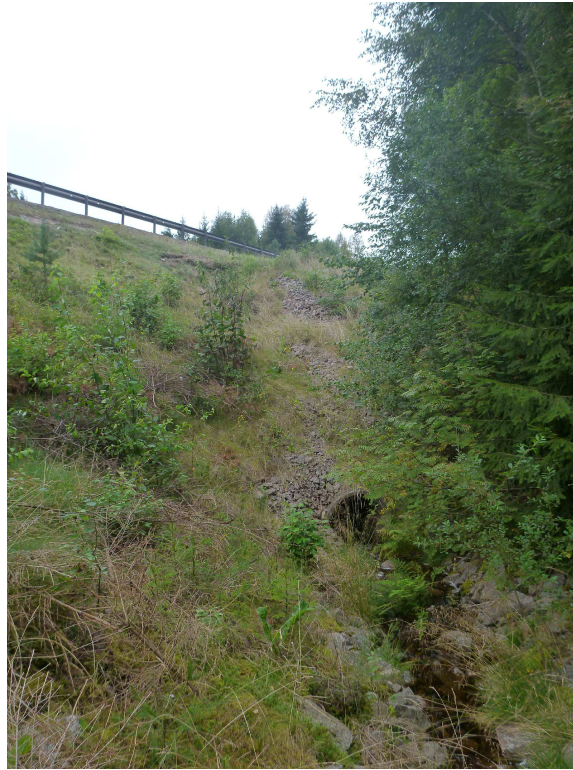
Karteringspunkt nr 20.

Vy över ny vägbro med trumma \varnothing 80 cm. Vägbanken ca 8 m hög.

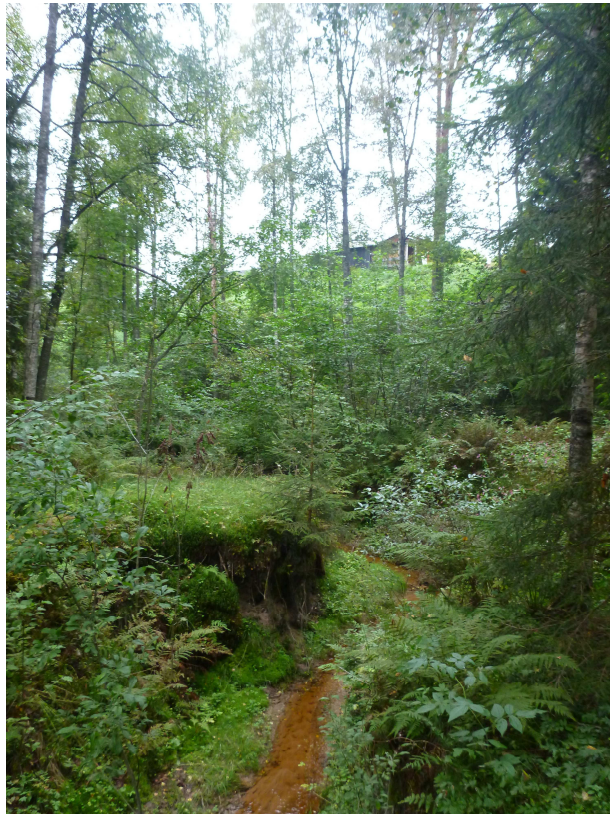
**Karteringspunkt nr 21.**

Bred ravinbotten och kraftig vegetation. Husen ligger ca 10 m från släntkrönet.

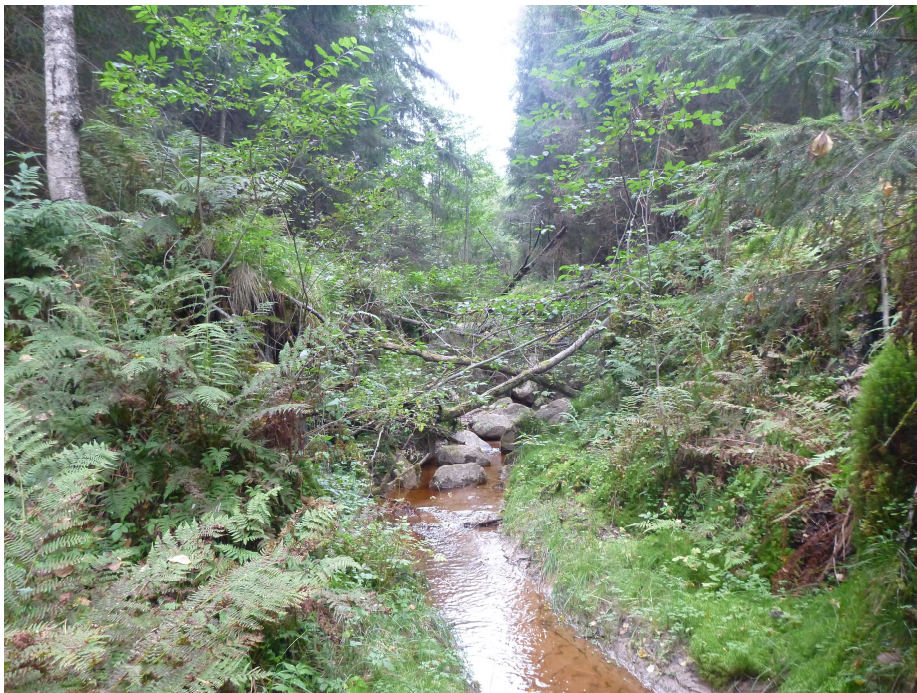
**Karteringspunkt nr 21.**

Vattendraget eroderat ca 2 m genom sedimenten ner till moränen.

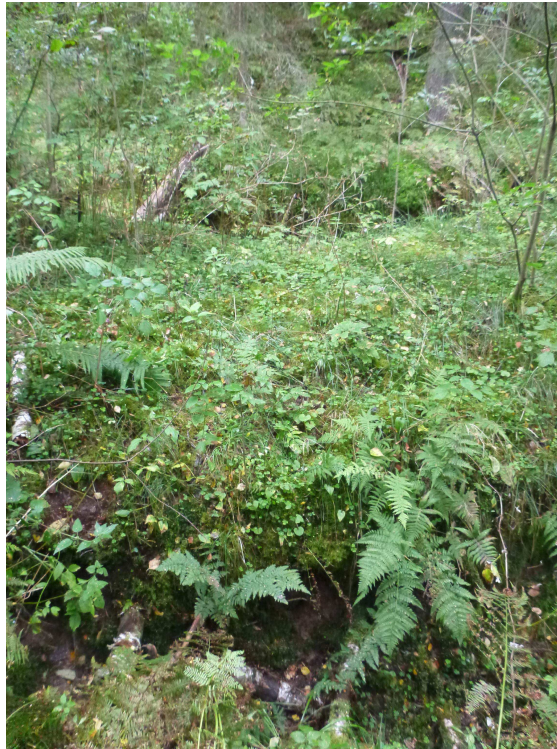
Karteringspunkt nr 21.
Grundvattenerosion, utströmmande vatten vid släntfot.

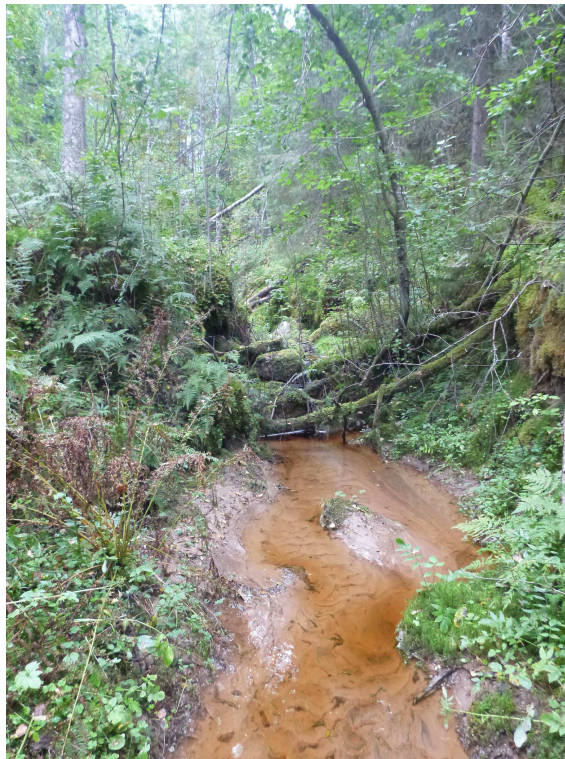
Karteringspunkt nr 21.
Bred ravinbotten med böjda och lutande träd i slänterna.

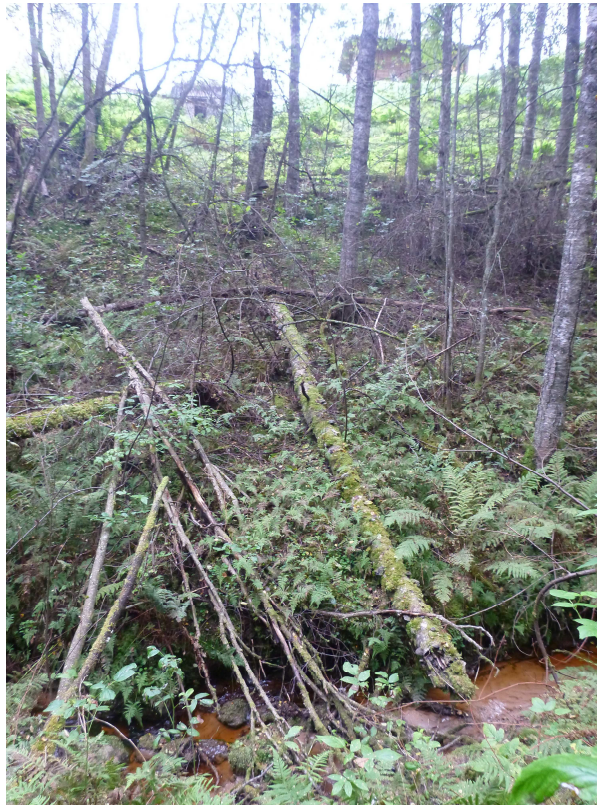
Karteringspunkt nr 22.
Bred ravinbotten, nedfallna och lutande träd.
Hus ca 5-10 m från släntkrön.

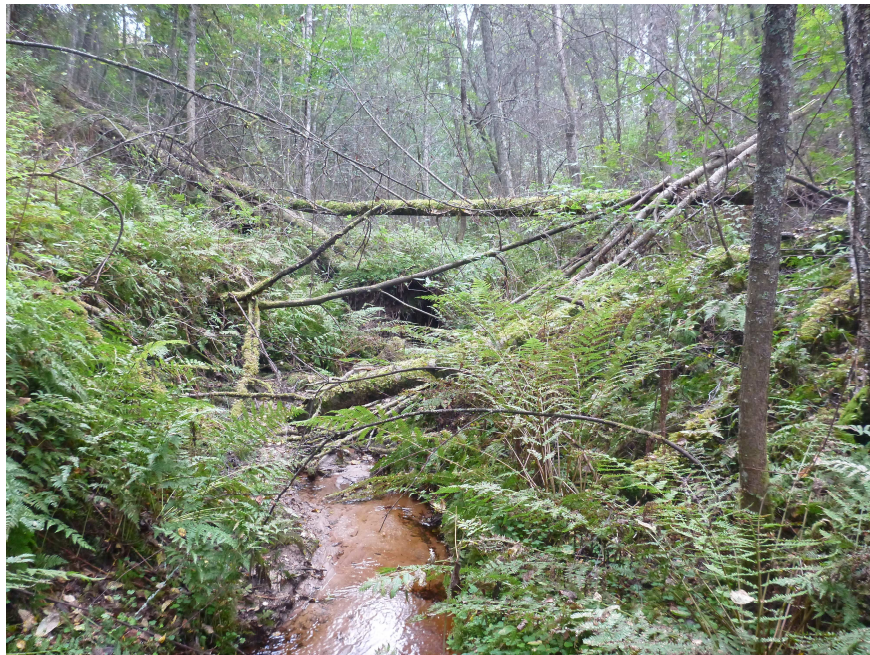
Karteringspunkt nr 22.
Bred ravinbotten, nedfallna och lutande träd. Spår av skred och ras i vattendraget.

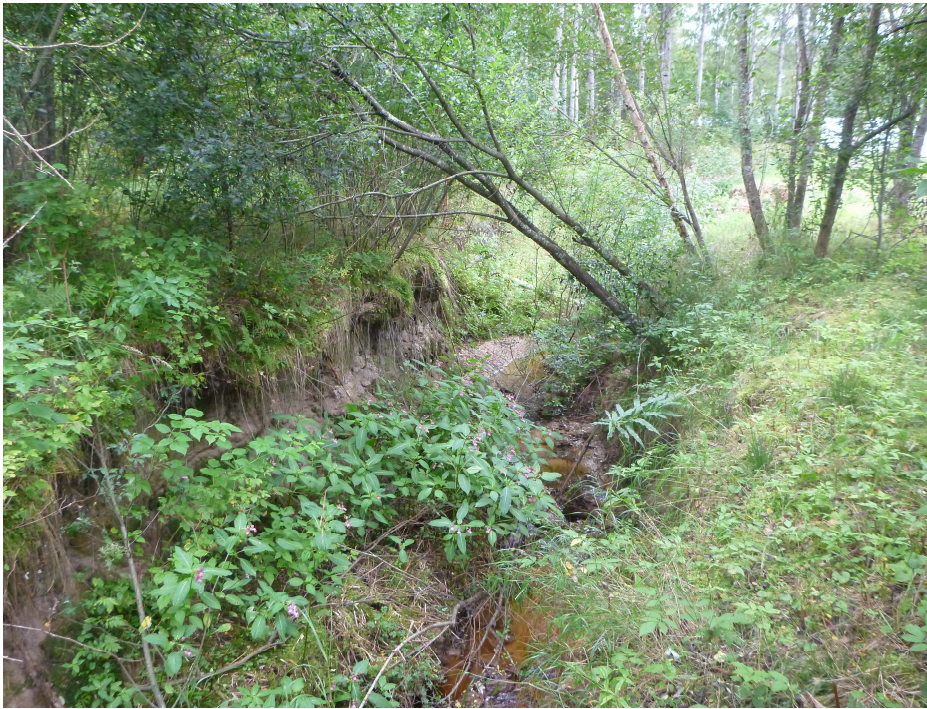
**Karteringspunkt nr 23.**

Ravin i sandiga- siltiga sediment. Branta bäcksidor med överhäng uppe vid släntkrönet. Lutande och böjda träd.

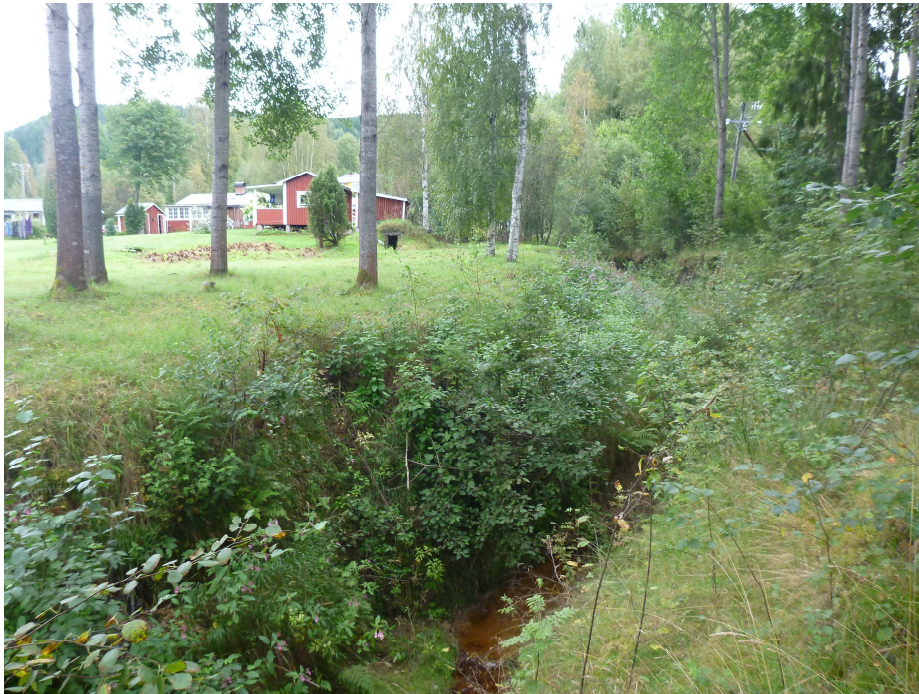
**Karteringspunkt nr 23.**

Bebyggelsen ligger ställvis ca 10 m från släntkrön. Branta slänter med överhäng mot bäcken.

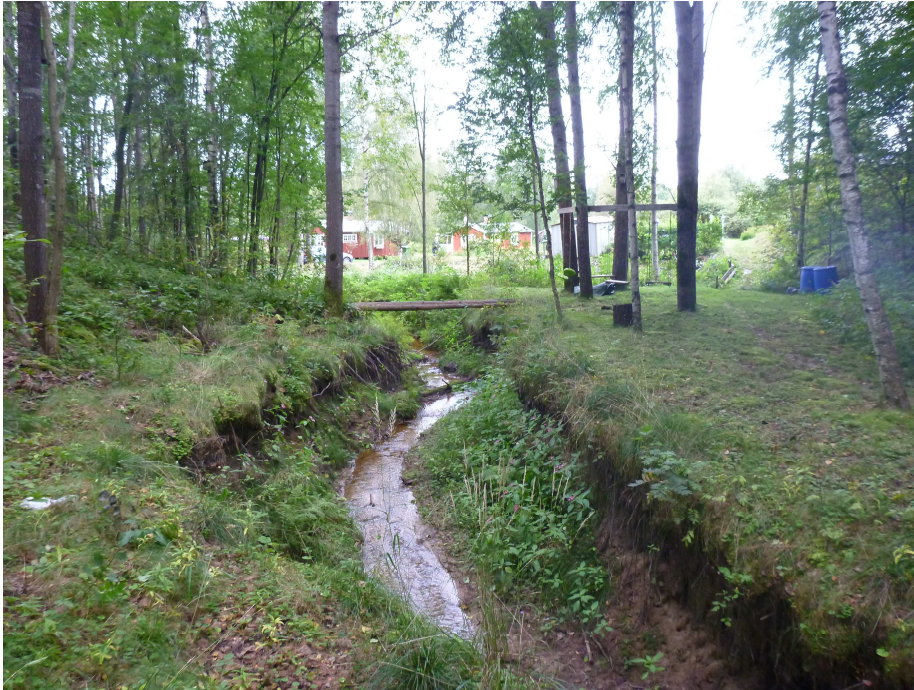
Karteringspunkt nr 23.
Erosion i sandiga-siltiga sediment.

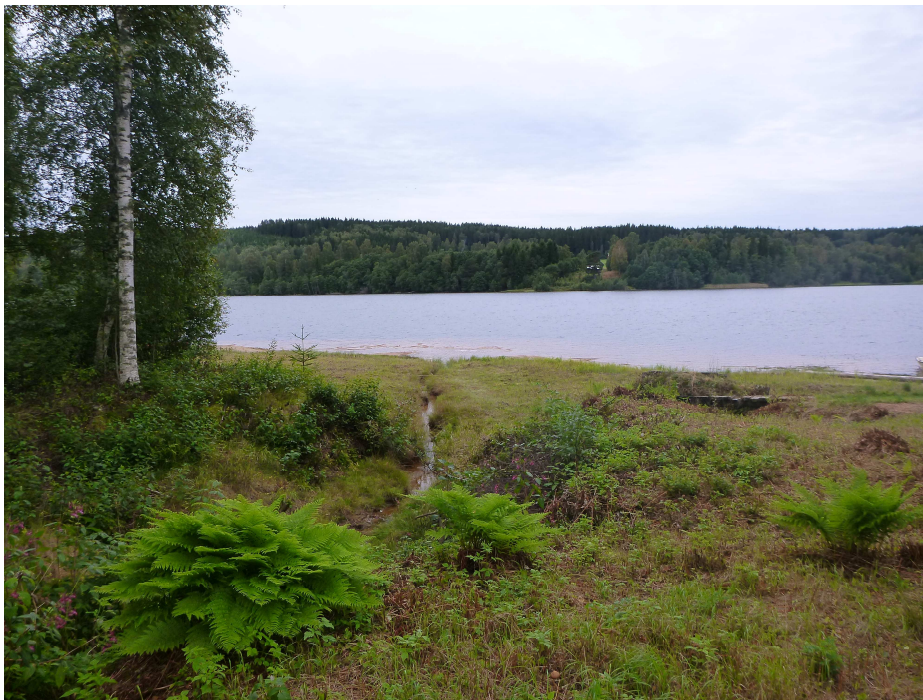
Karteringspunkt nr 23.
Deltabildning vid vattendragets mynning nere i Rådasjön.

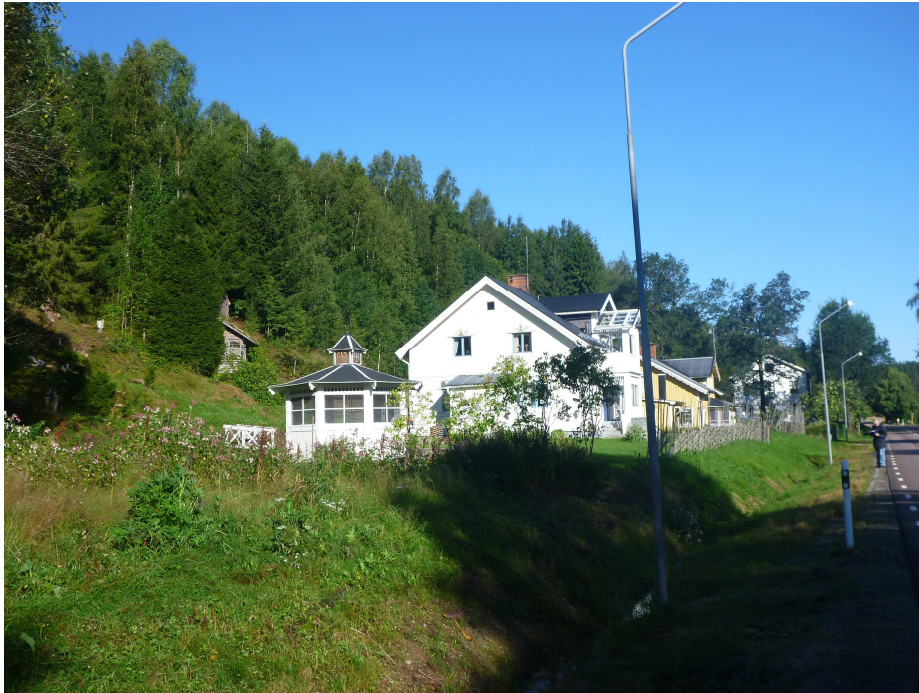
Karteringspunkt nr 1.
Brant slänt ner mot bebyggelsen i Loffstrand.

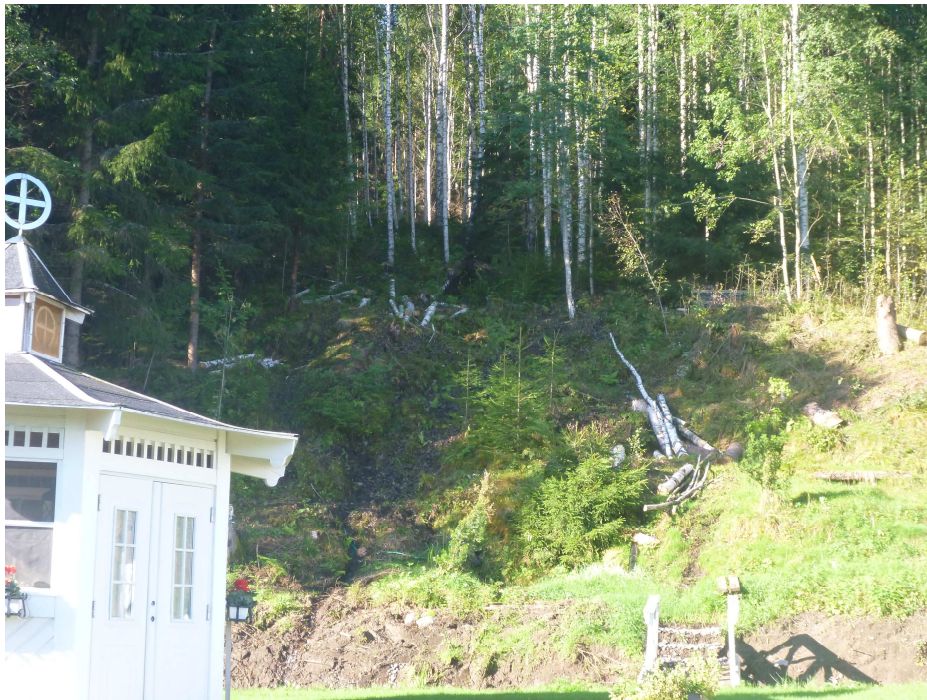
Karteringspunkt nr 1.
Avverkning i slänt ner mot bebyggelsen. Glacial silt-och sand i slänterna.
Jordflytning förekommer vid intensiva regn enl. uppgift från bofast.

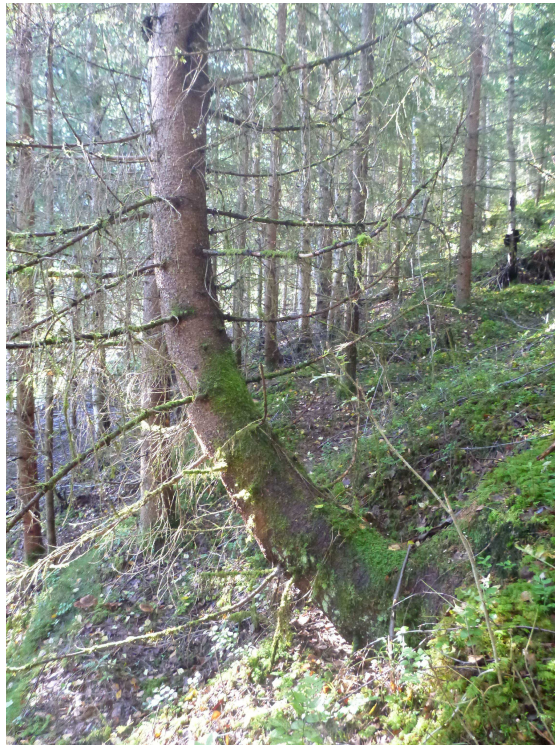
Karteringspunkt nr 1.
Lutande träd med uppåtgående topp förekommer i slänterna
ner mot bebyggelsen.

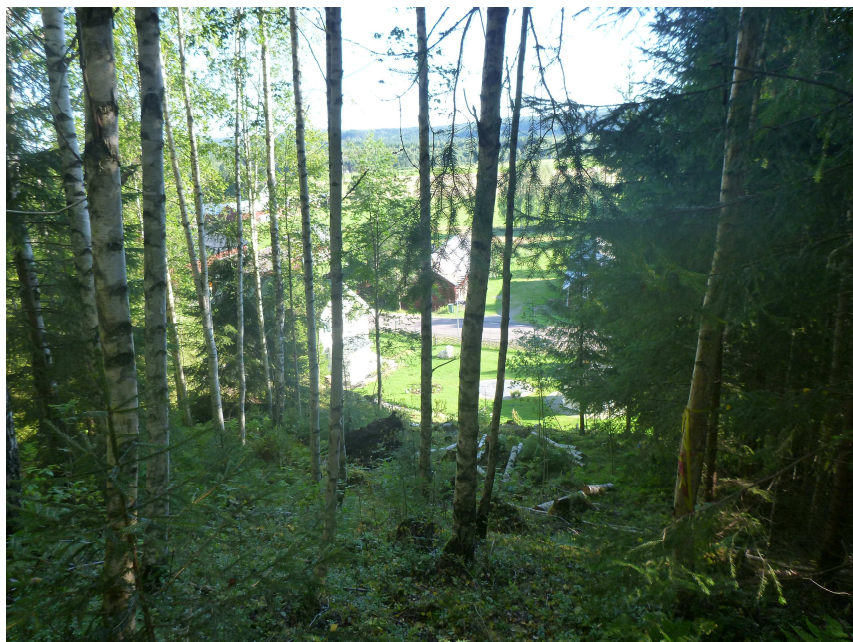
Karteringspunkt nr 1.
Brant slänt ner mot bebyggelsen i Norra Loffstrand.

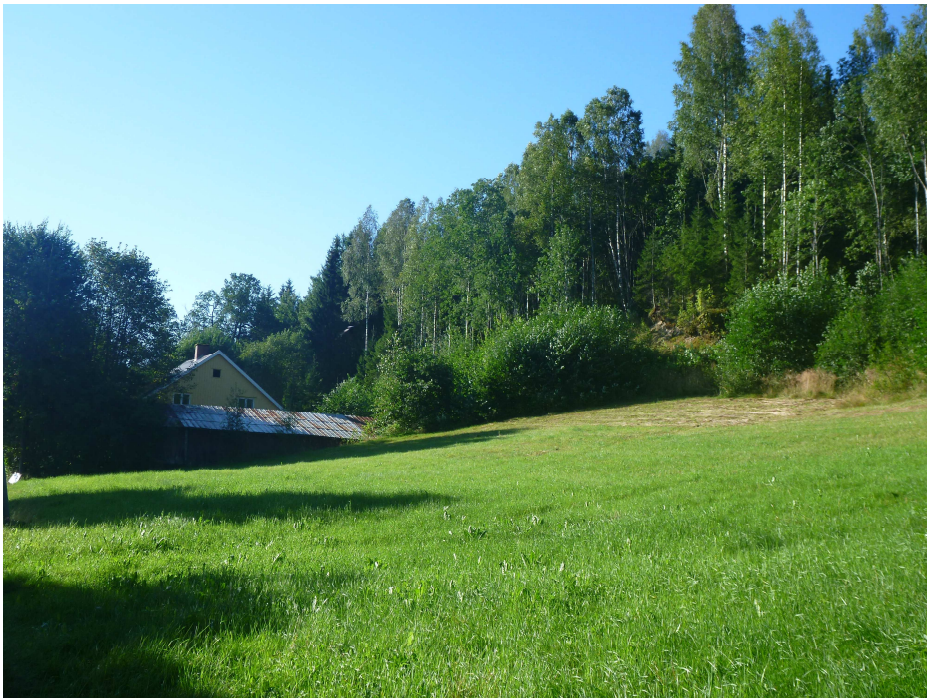
Karteringspunkt nr 2.
Vy över slänt ner mot bebyggelsen i NorraLoffstrand.
Husen ligger vid släntfot.

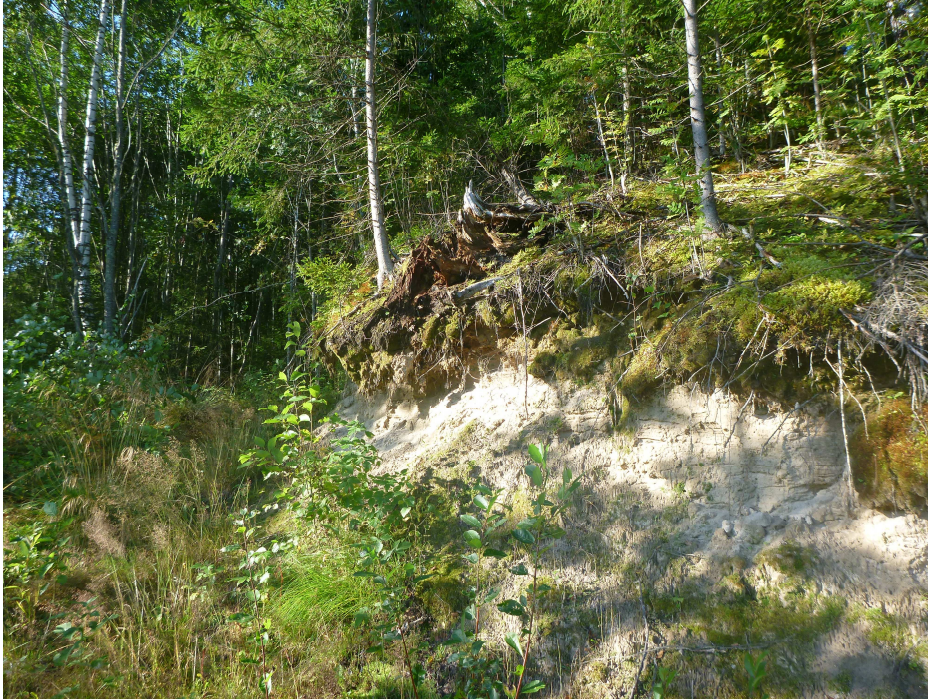
**Karteringspunkt nr 2.**

Området ligger på gränsen mellan glacial silt-och sand och morän.
Erosion förekommer ställvis i slänterna.

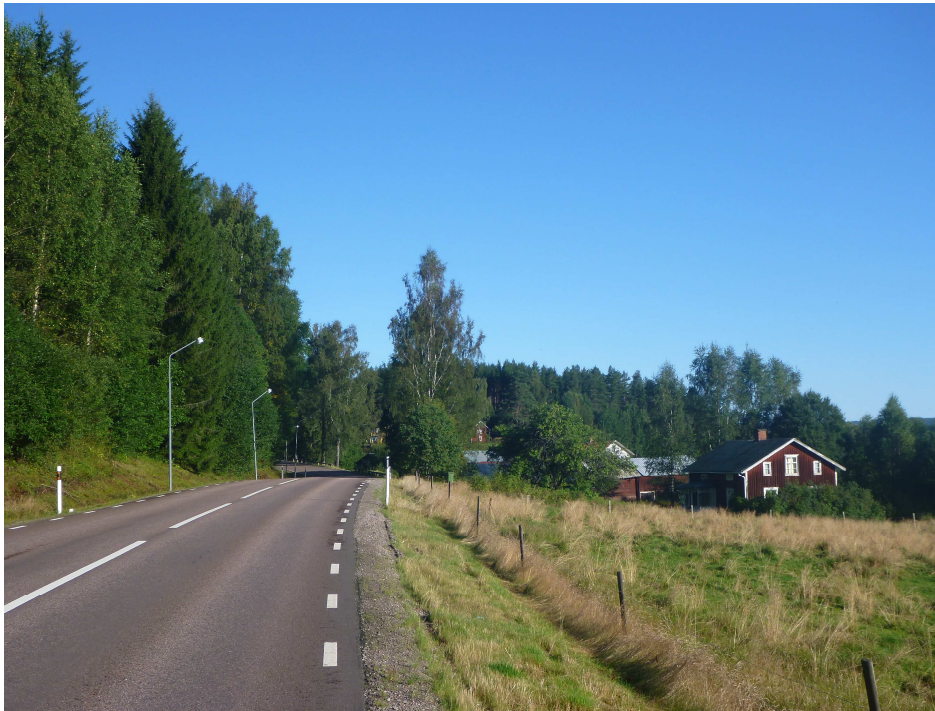
Karteringspunkt nr 3.
Vy över brant slänt ner mot bebyggelsen i Norra Loffstrand.
Risk för ras mot vägen.

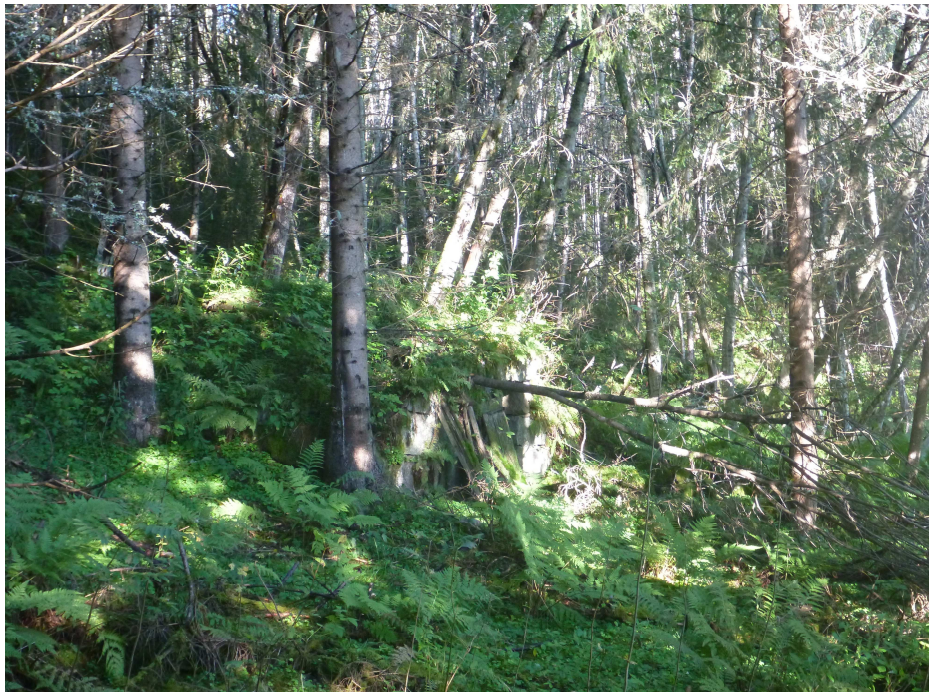
Karteringspunkt nr 3.
Brant slänt ner mot bebyggelsen i Norra Loffstrand. Lutande träd och
spår av slamströmmar i slänten.

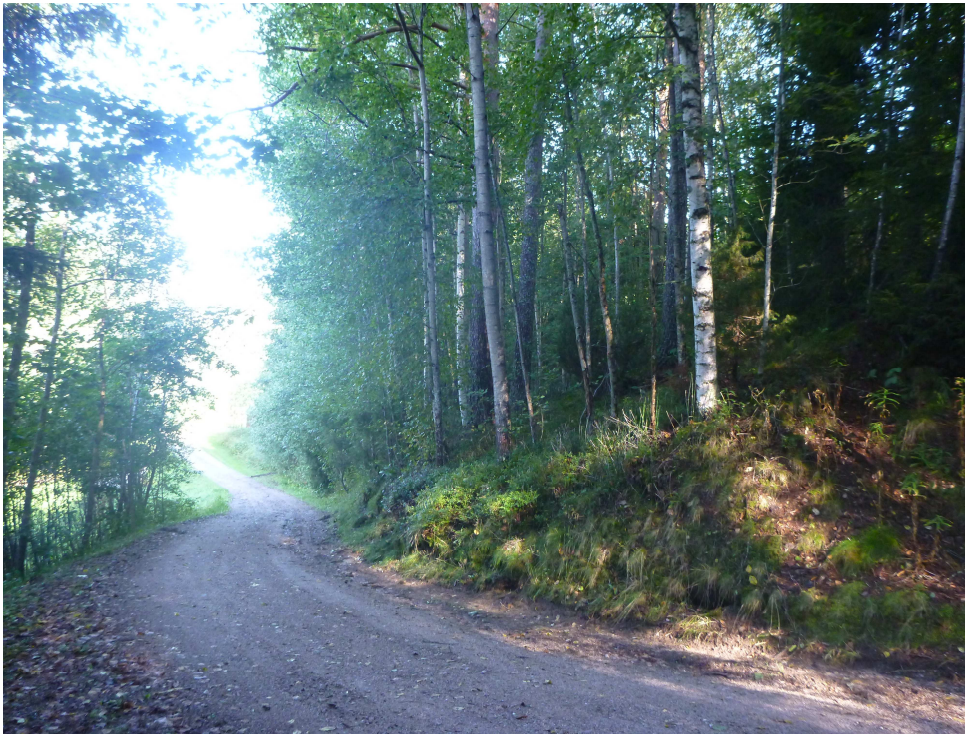
**Karteringspunkt nr 4.**

Slänt i glacial grovsilt-finsand på morän. Utströmmande vatten i slänten, fräkenväxter.

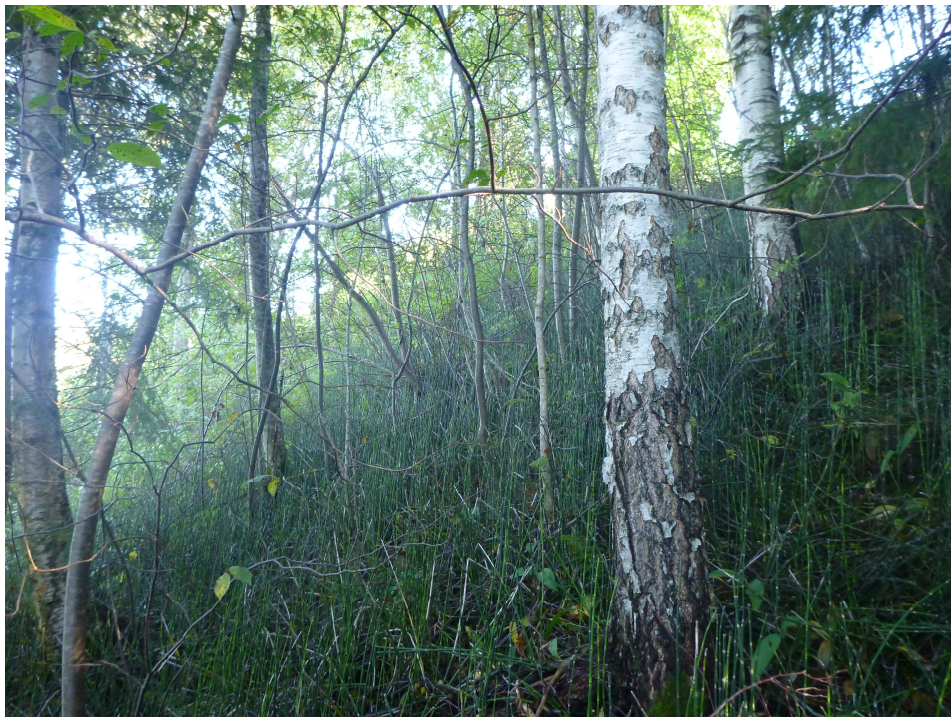
**Karteringspunkt nr 4.**

Slänt i glacial grovsilt-finsand på morän. Utströmmande vatten förekommer i slänten. Vegetationen utgörs främst av lövskog och sly.

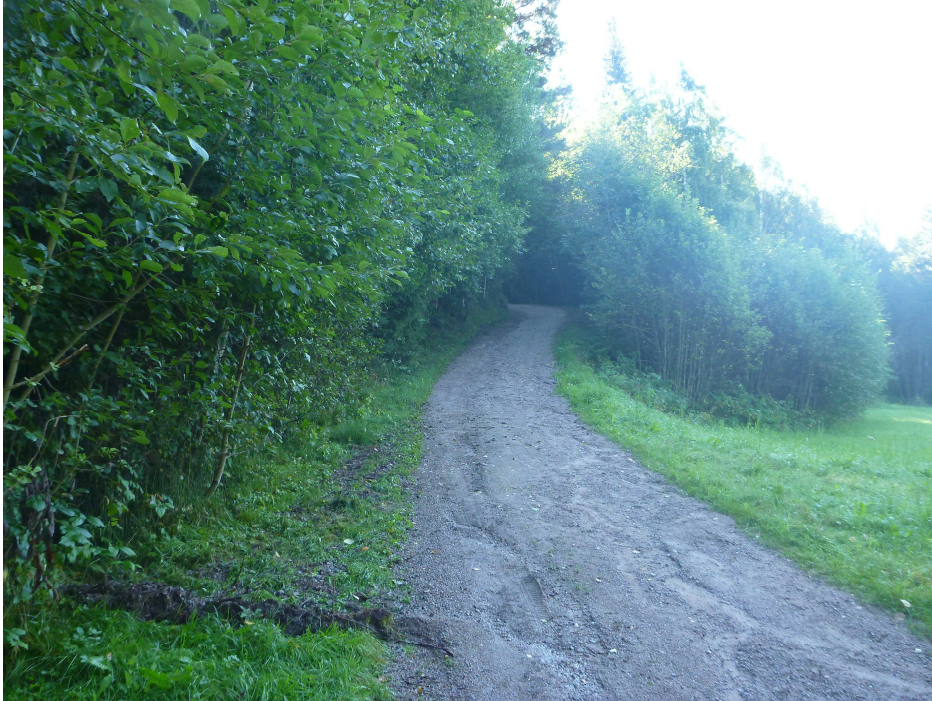
Karteringspunkt nr 4.
Vy över släntfot. Spår av erosion i vägen.

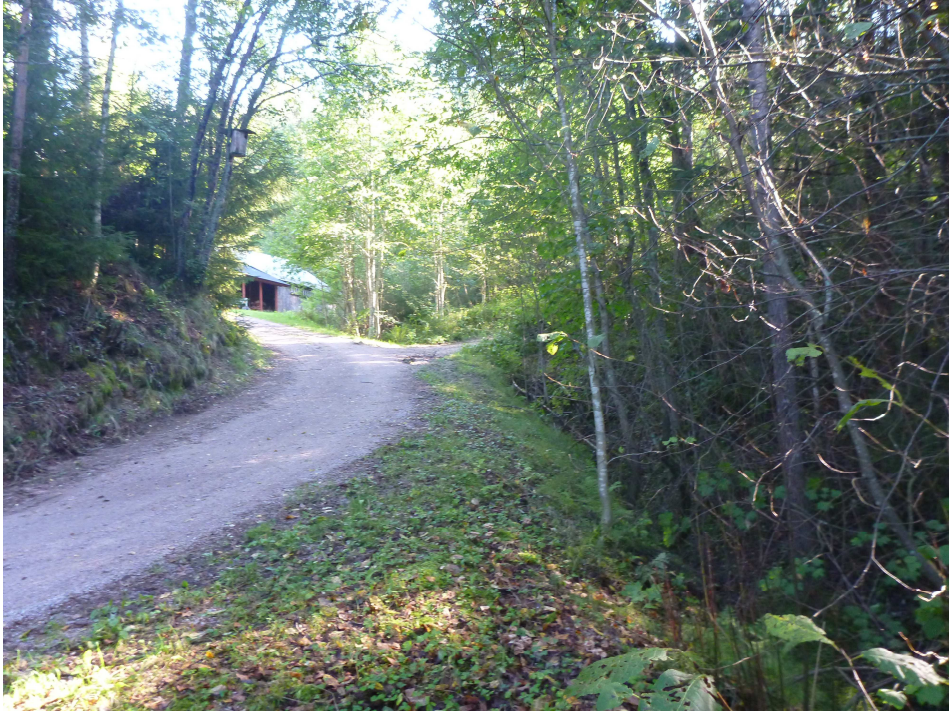
**Karteringspunkt nr 5.**

Brant slänt ner mot bäcken. Lutande träd och träd med uppåtgående topp finns i slänterna.

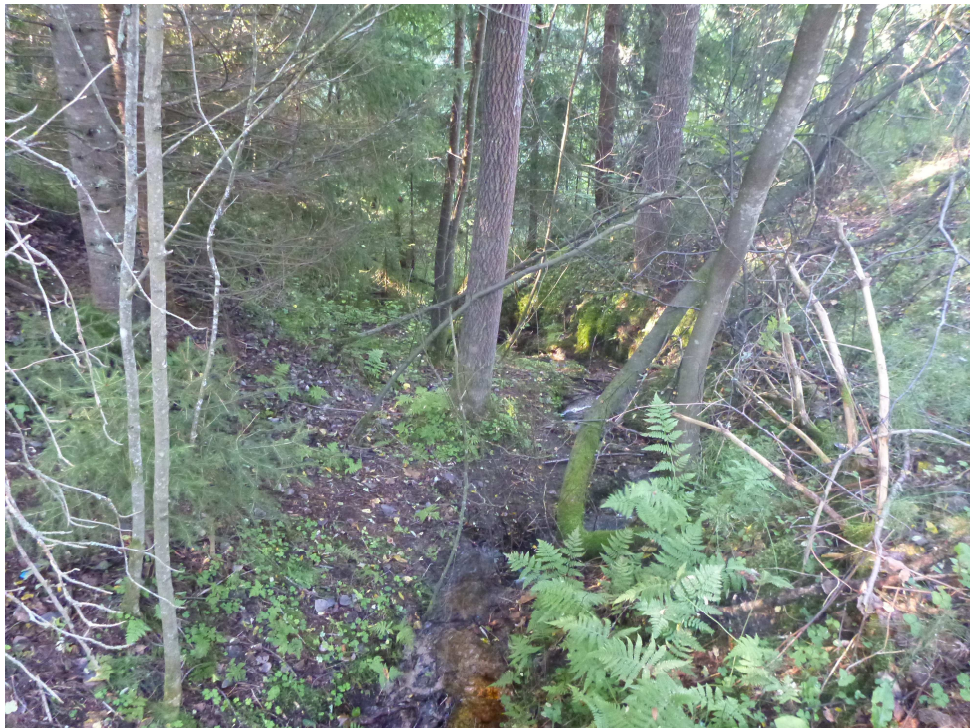
**Karteringspunkt nr 5.**

Bäcken eroderat ner till moränen. Kvistar och grenar har samlats i bäcken. Förutsättningar för dämning finns och även spår av slamströmmar.

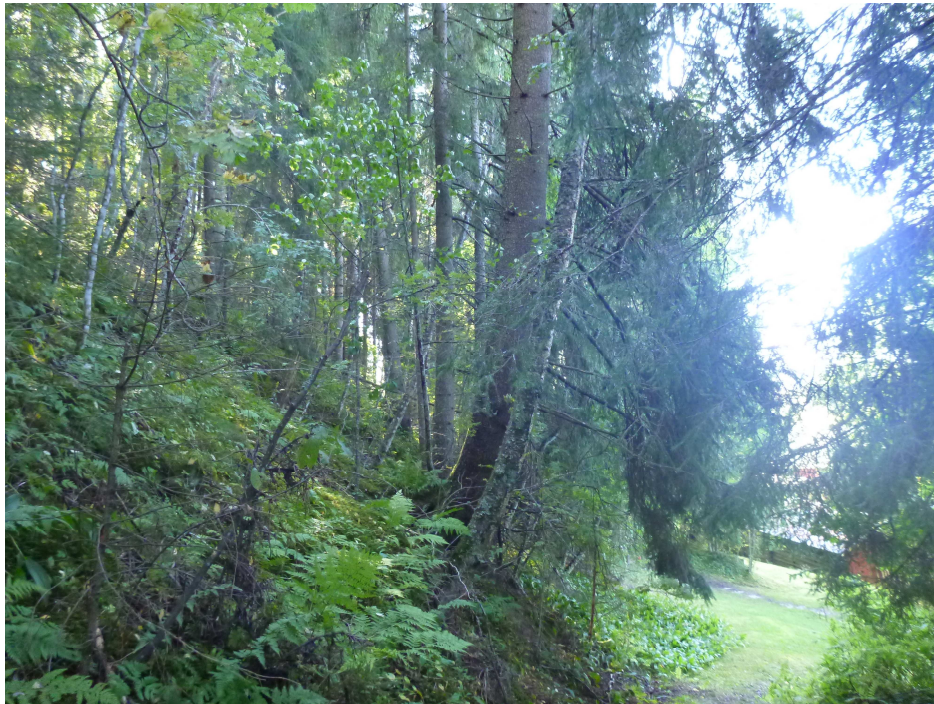
**Karteringspunkt nr 9.**

Isälvsränna i glacial grovsilt och finsand med branta slänter.
Böjda träd är tecken på långsamma rörelser i slänten.

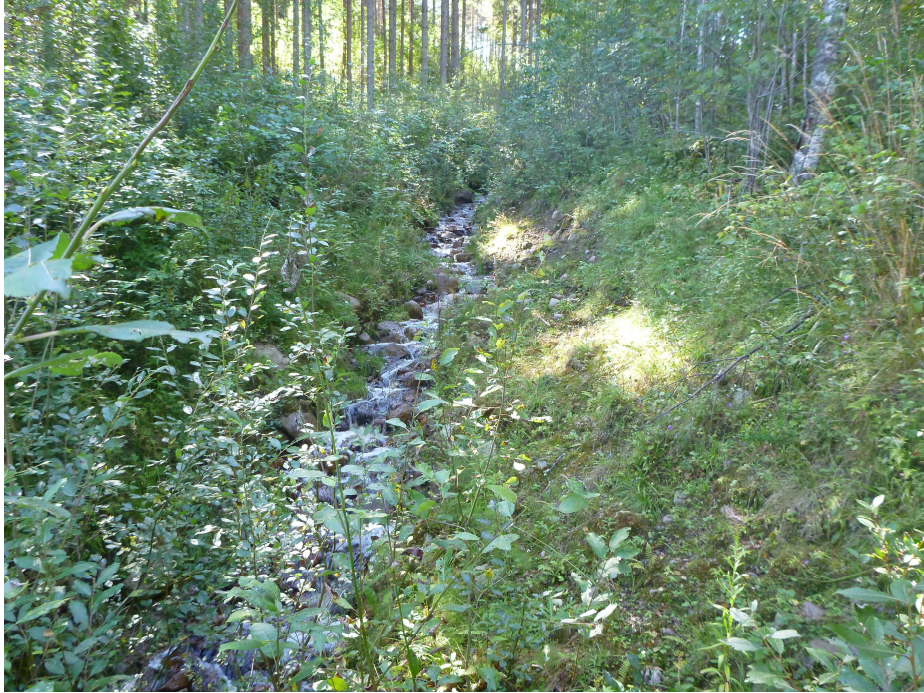
**Karteringspunkt nr 11.**

Vy över bäck, som eroderat ca 3 m ner i sandiga sediment till moränen.

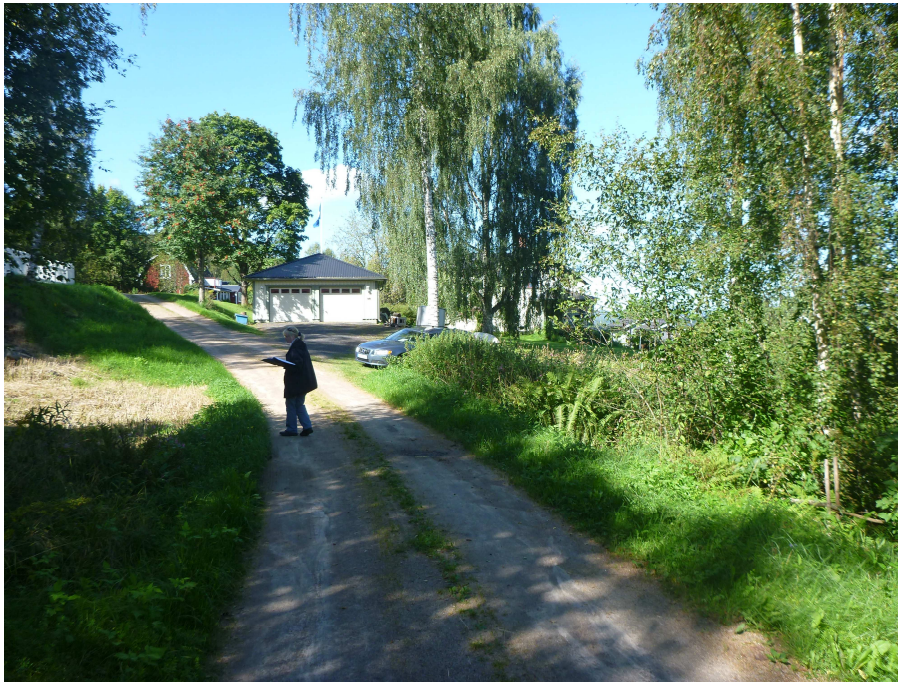
Karteringspunkt nr 14.

Vy över bäckravin i de mellersta delarna av området i Ås.
Hus nära släntrön på södra sidan av bäcken.

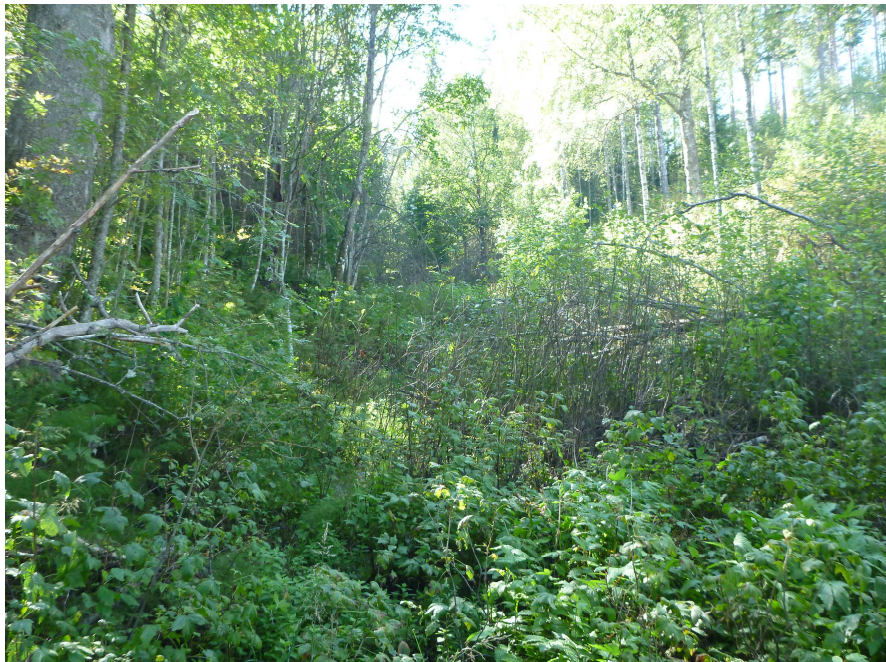
Karteringspunkt nr 14.

Bäckravin i sandiga sediment. Kraftig vegetation med sly,
buskar och vattenkrävande växter. Staketet har rört sig
nerför slänten. Sprickor och hålor i slänten.

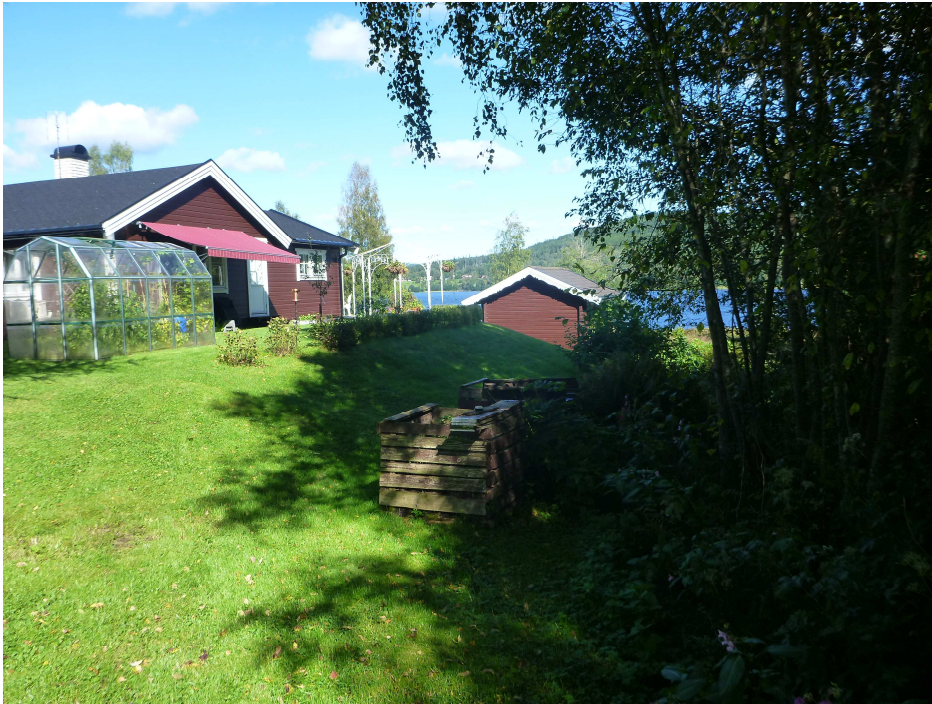
Karteringspunkt nr 14.
Hus nära släntrön på södra sidan av bäcken.

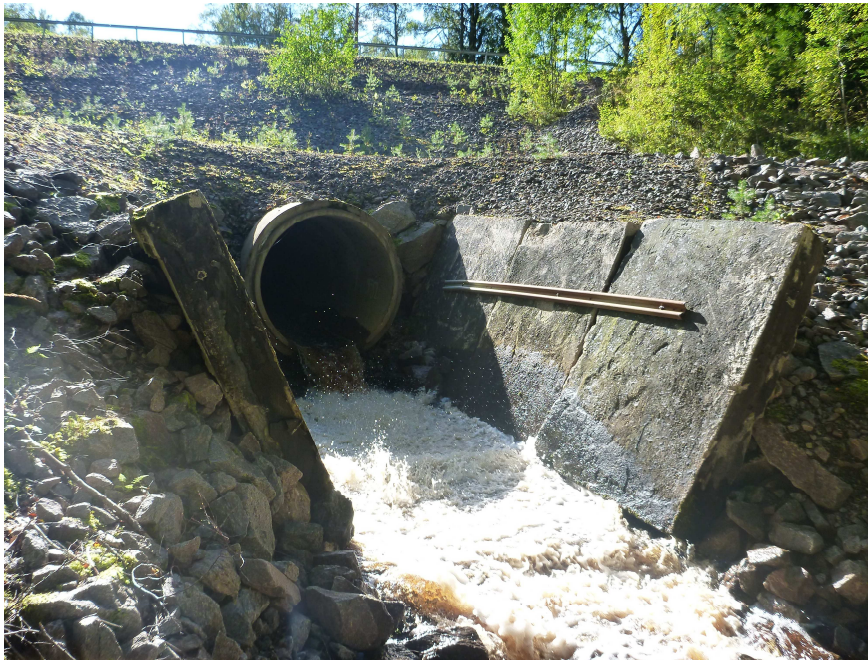
**Karteringspunkt nr 16.**

Sundbäcken rinner genom en trumma (ø 250) cm under ca 5 m hög nybyggd vägbank.
