Myndigheten för
samhällsskydd
och beredskap

Hagfors kommun, Värmlands län

**Förstudie och översiktlig kartering av stabiliteten i
raviner och slänter i morän och grov sedimentjord**

2013-02-15

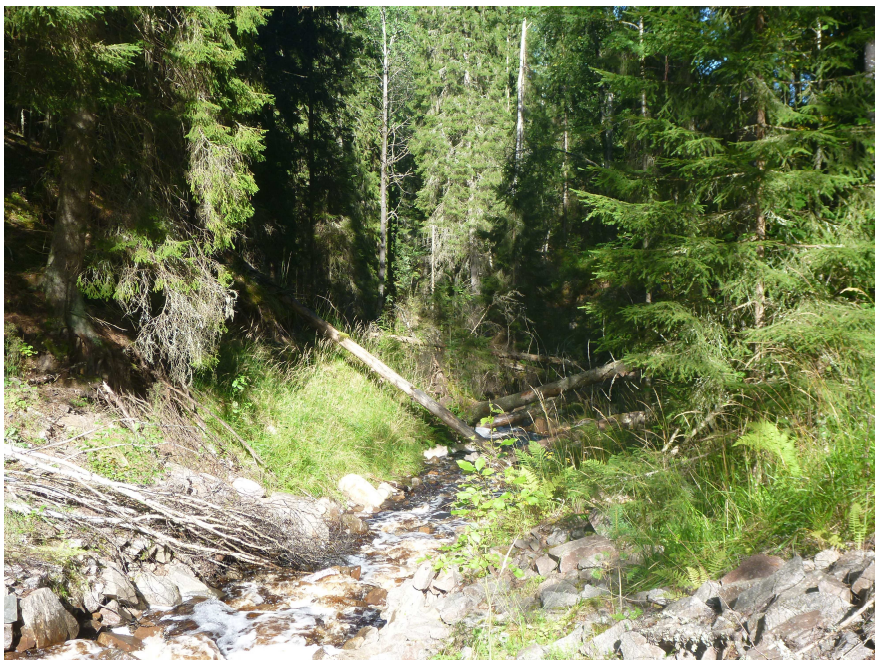
**Karteringspunkt nr 16.**

Vy över Sundbäcken. Nedfallna och lutande träd i bäckravinen.

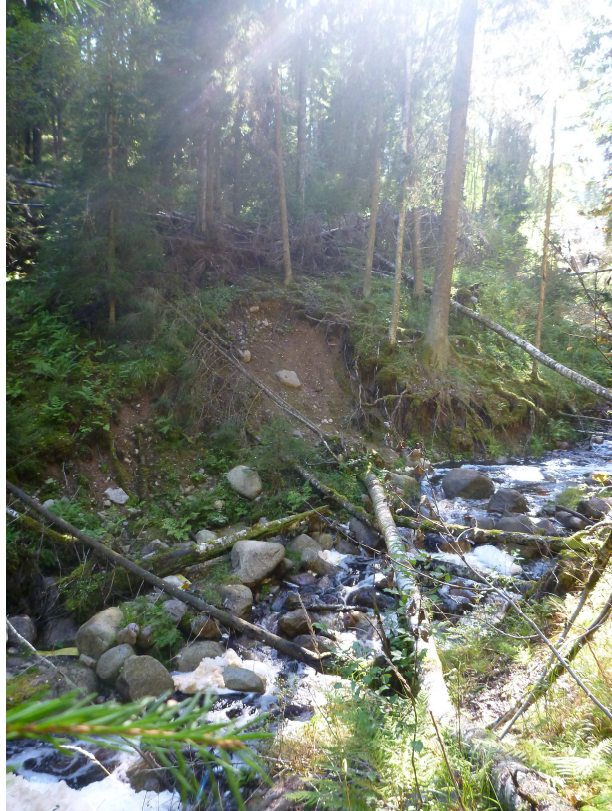
Karteringspunkt nr 17.

Vy över Sundbäcken. Kraftig erosion och nedfallna träd. Här finns även spår av slamströmmar, skred och ras.

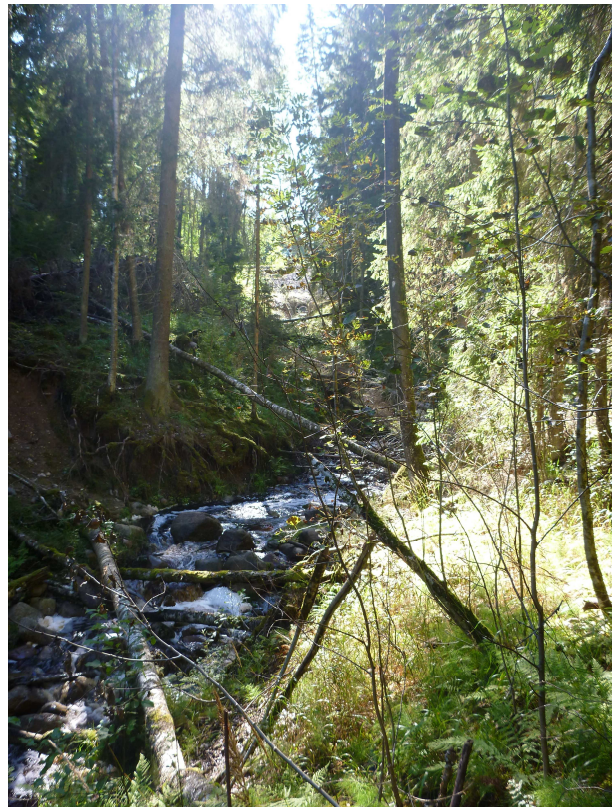
Karteringspunkt nr 17.

Vy över Sundbäcken. Kraftig erosion och nedfallna träd.

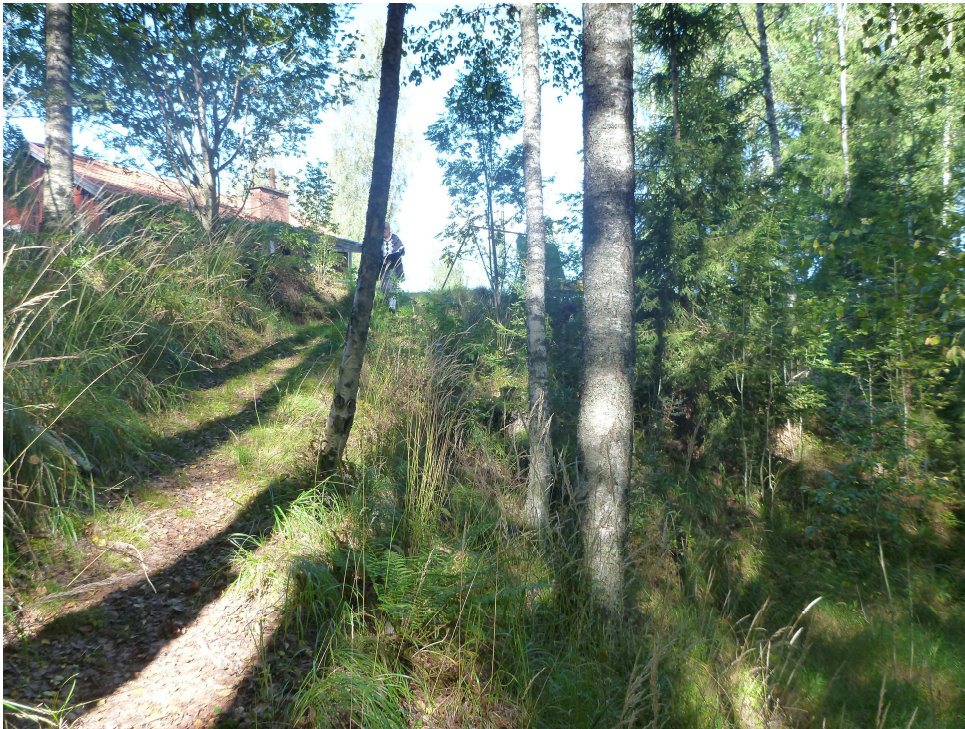
Karteringspunkt nr 18.

Brant slänt ner mot Sundbäcken. Inga hus är direkt hotade vid bäcken eller i slänten ner mot bäcken.

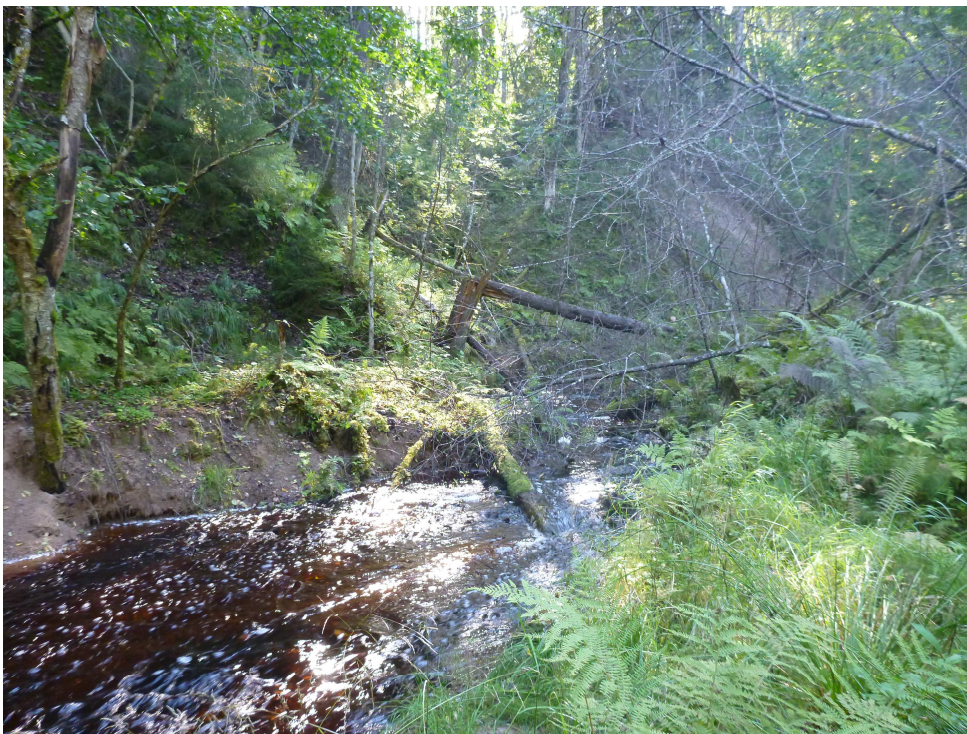
Karteringspunkt nr 18.

Kraftig slänterosion i Sundbäcken, nedfallna och lutande träd i slänterna.

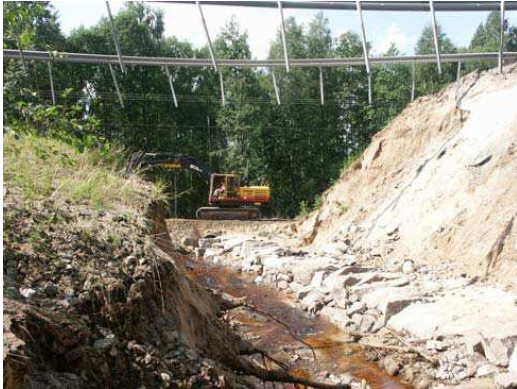
<p><i>Efter regnovädret 2004. Vägbanken bortspolad. Foto: Göran Mårtensson, Hagfors kommun</i></p>

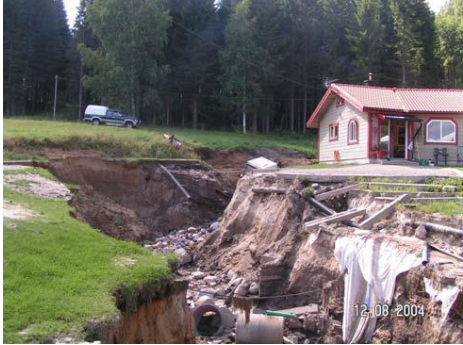
<p><i>Efter regnovädret 2004. Kraftig erosion vid karteringspunkt 11. Foto Göran Mårtensson, Hagfors kommun</i></p> <p>Vid fältkontroll syntes spår av erosion och ras längs bäckbotten och sidoslänter.</p>
<p>6 Stabiliserande åtgärder</p>	<p>Typ, funktion, kondition, underhållsplan</p>	<p>Saknas</p>
<p>SAMMANLAGD BEDÖMNING</p>		<p>Höga flöden och slamströmmar med ringa omfattning bedöms kunna uppkomma längs bäcken nedströms väg 824. Slamströmmar kan orsaka dämning i trumma under mindre väg just ovanför bebyggelsen. Trumman bör bytas mot en större och förses med erosionsskydd.</p>

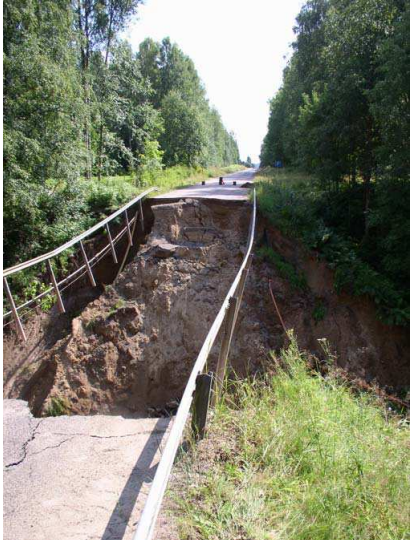
<p><i>Efter regnovädret 2004. Vägbanken bortspolad. Foto: Göran Mårtensson, Hagfors kommun</i></p>
<p>6 Stabiliserande åtgärder</p>	<p>Typ, funktion, kondition, underhållsplan</p>	<p>Ny vägbank av krossmaterial och stor trumma (Ø=250 cm) byggt efter regnovädret 2004. Uppströms vägbank finns även en gallerförsedd trumma som byggt för att hindra block, sten och träd från att nå trumma under väg. och</p>
