FÖRSTUDIE OCH ÖVERSIKTLIG KARTERING AV STABILITET I SLÄNTER OCH RAVINER I MORÄN OCH GROV SEDIMENTJORD

DIARIE NR SGI 2.1-1401-0082	RITAD AV Godefroid Ndayikengurukiye	Bollnäs Kommun Regnsjö
DATUM 2015-02-15	HANDLÄGGARE Linda Blied, Karin Lundström, Ann-Christin Hågeryd	
UPPDRAGSANSVARIG Ann-Christine Hågeryd	SKALA 1:10 000(A3)	NUMMER Bilaga 3-4

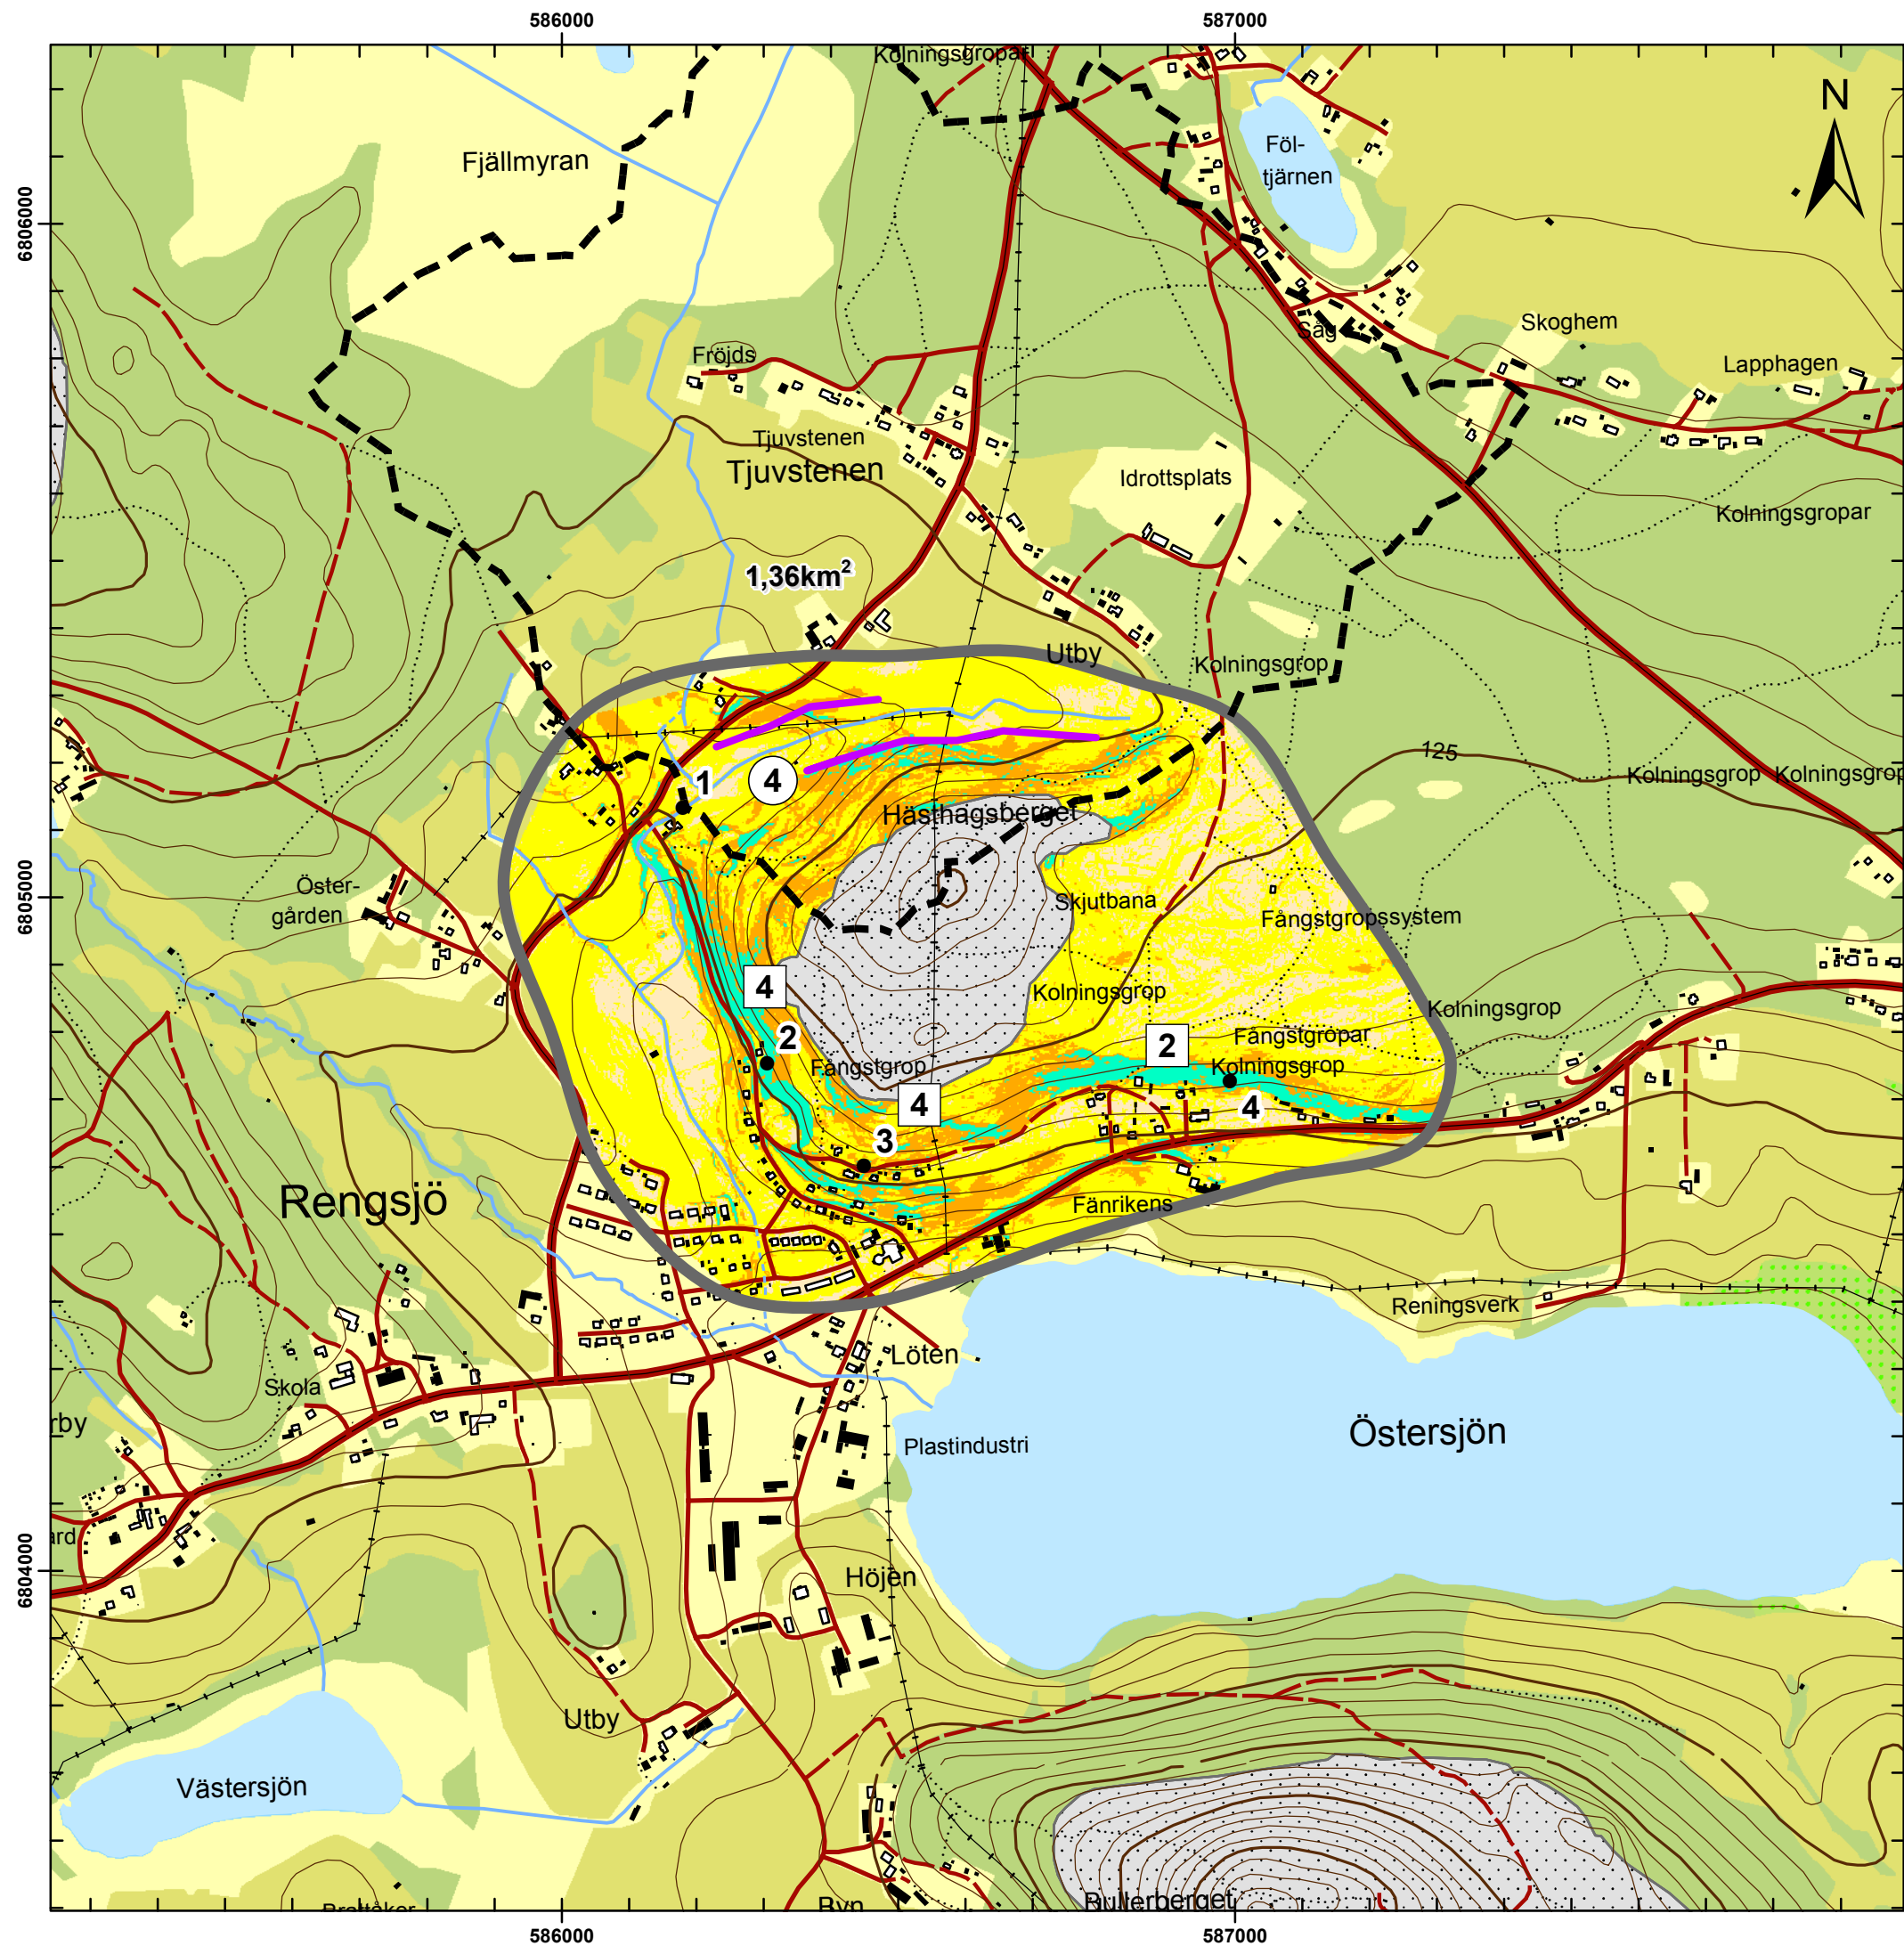
BEDÖMNINGSKLASS	KRITERIER FÖR JORDRÖRELSER I SLÄNTER	EXEMPEL PÅ UTREDNINGSSÄTSER	REDOVISNING PÅ KARTA
1 Angeläget utredningsbehov	Jordrörelser har förekommit. Brant terräng. Måktiga jordlager. Större skogsfria partier förekommer. Vattensjukt. Erosionskänslig jord.	Ett angeläget behov föreligger avseende detaljerad utredning av förutsättningarna för släntrörelser och dess konsekvenser samt behov av åtgärder. Vid uppenbar fara meddelas fastighetsägare och kommun snarast möjligt.	1
2 Utredningsbehov	Inga större jordrörelser eller kraftiga vattenflöden har förekommit. Inga förutsättningar för transport av lösa block. Inga större sammanhängande skogsfria områden på jordtäckt mark förekommer.	Behov av detaljerad utredning föreligger. Slänterna bör hållas under observation med jämna tidsintervall.	2
3 Inget utredningsbehov, men behov av kontroll	Inga eller endast mindre jordrörelser har förekommit. Inga förutsättningar för transport av lösa block. Övervägande skogsklädd mark.	Inget utredningsbehov föreligger men slänterna bör hållas under observation med jämna tidsintervall.	3

4 Inget utredningsbehov	Inga jordrörelser har förekommit. Inga förutsättningar för transport av lösa block. Skogsklädd mark.	Inget utredningsbehov eller behov av kontroll föreligger.	4

BEDÖMNINGSKLASS	KRITERIER FÖR SLAMSTRÖM	EXEMPEL PÅ ÅTGÄRDER	REDOVISNING PÅ KARTA
1 Angeläget utredningsbehov	Omfattande jordrörelser och/eller höga vattenflöden har förekommit. Större skogsfria partier förekommer. Brant terräng. Lösa block förekommer.	Angeläget behov föreligger avseende detaljerad utredning av förutsättningarna för slamström och dess konsekvenser samt behov av åtgärder. Vid uppenbar fara meddelas fastighetsägare och kommun snarast möjligt.	1
2 Utredningsbehov	Jordrörelser och/eller höga vattenflöden har förekommit. Inga förutsättningar för transport av lösa block. Endast mindre skogsfria områden på jordtäckt mark förekommer.	Behov av detaljerad utredning föreligger. Ravinerna bör hållas under observation med jämna tidsintervall.	2
3 Inget utredningsbehov, men behov av kontroll	Inga eller endast mindre jordrörelser har förekommit. Inga höga flöden har förekommit. Inga förutsättningar för transport av lösa block. Stor skogstäckning.	Inget behov av vidare utredning föreligger. Vid oförutsebara händelser, så som höga flöden, kan risker föreligga och området bör därför hållas under kontroll.	3

4 Inget utredningsbehov	Inga jordrörelser har förekommit. Inga höga flöden har förekommit. Inga förutsättningar för transport av lösa block. Stor skogstäckning.	Inga behov av vidare utredning eller åtgärder föreligger.	4
