FÖRSTUDIE OCH ÖVERSIKTLIG KARTERING AV STABILITET I SLANTER OCH RAVINER I MORÄN OCH GROV SEDIMENTJORD

DIARIE NR SGI 2.1-1609-0528	RITAD AV Godefroid Ndayikengurukiye	Äre Kommun Huså
DATUM 2018-02-15	HANDLÄGGARE M. Andersson, K. Lundström	
UPPDRAGSANSVARIG Mattias Andersson	SKALA 1:10 000(A3)	NUMMER Bilaga 3-6

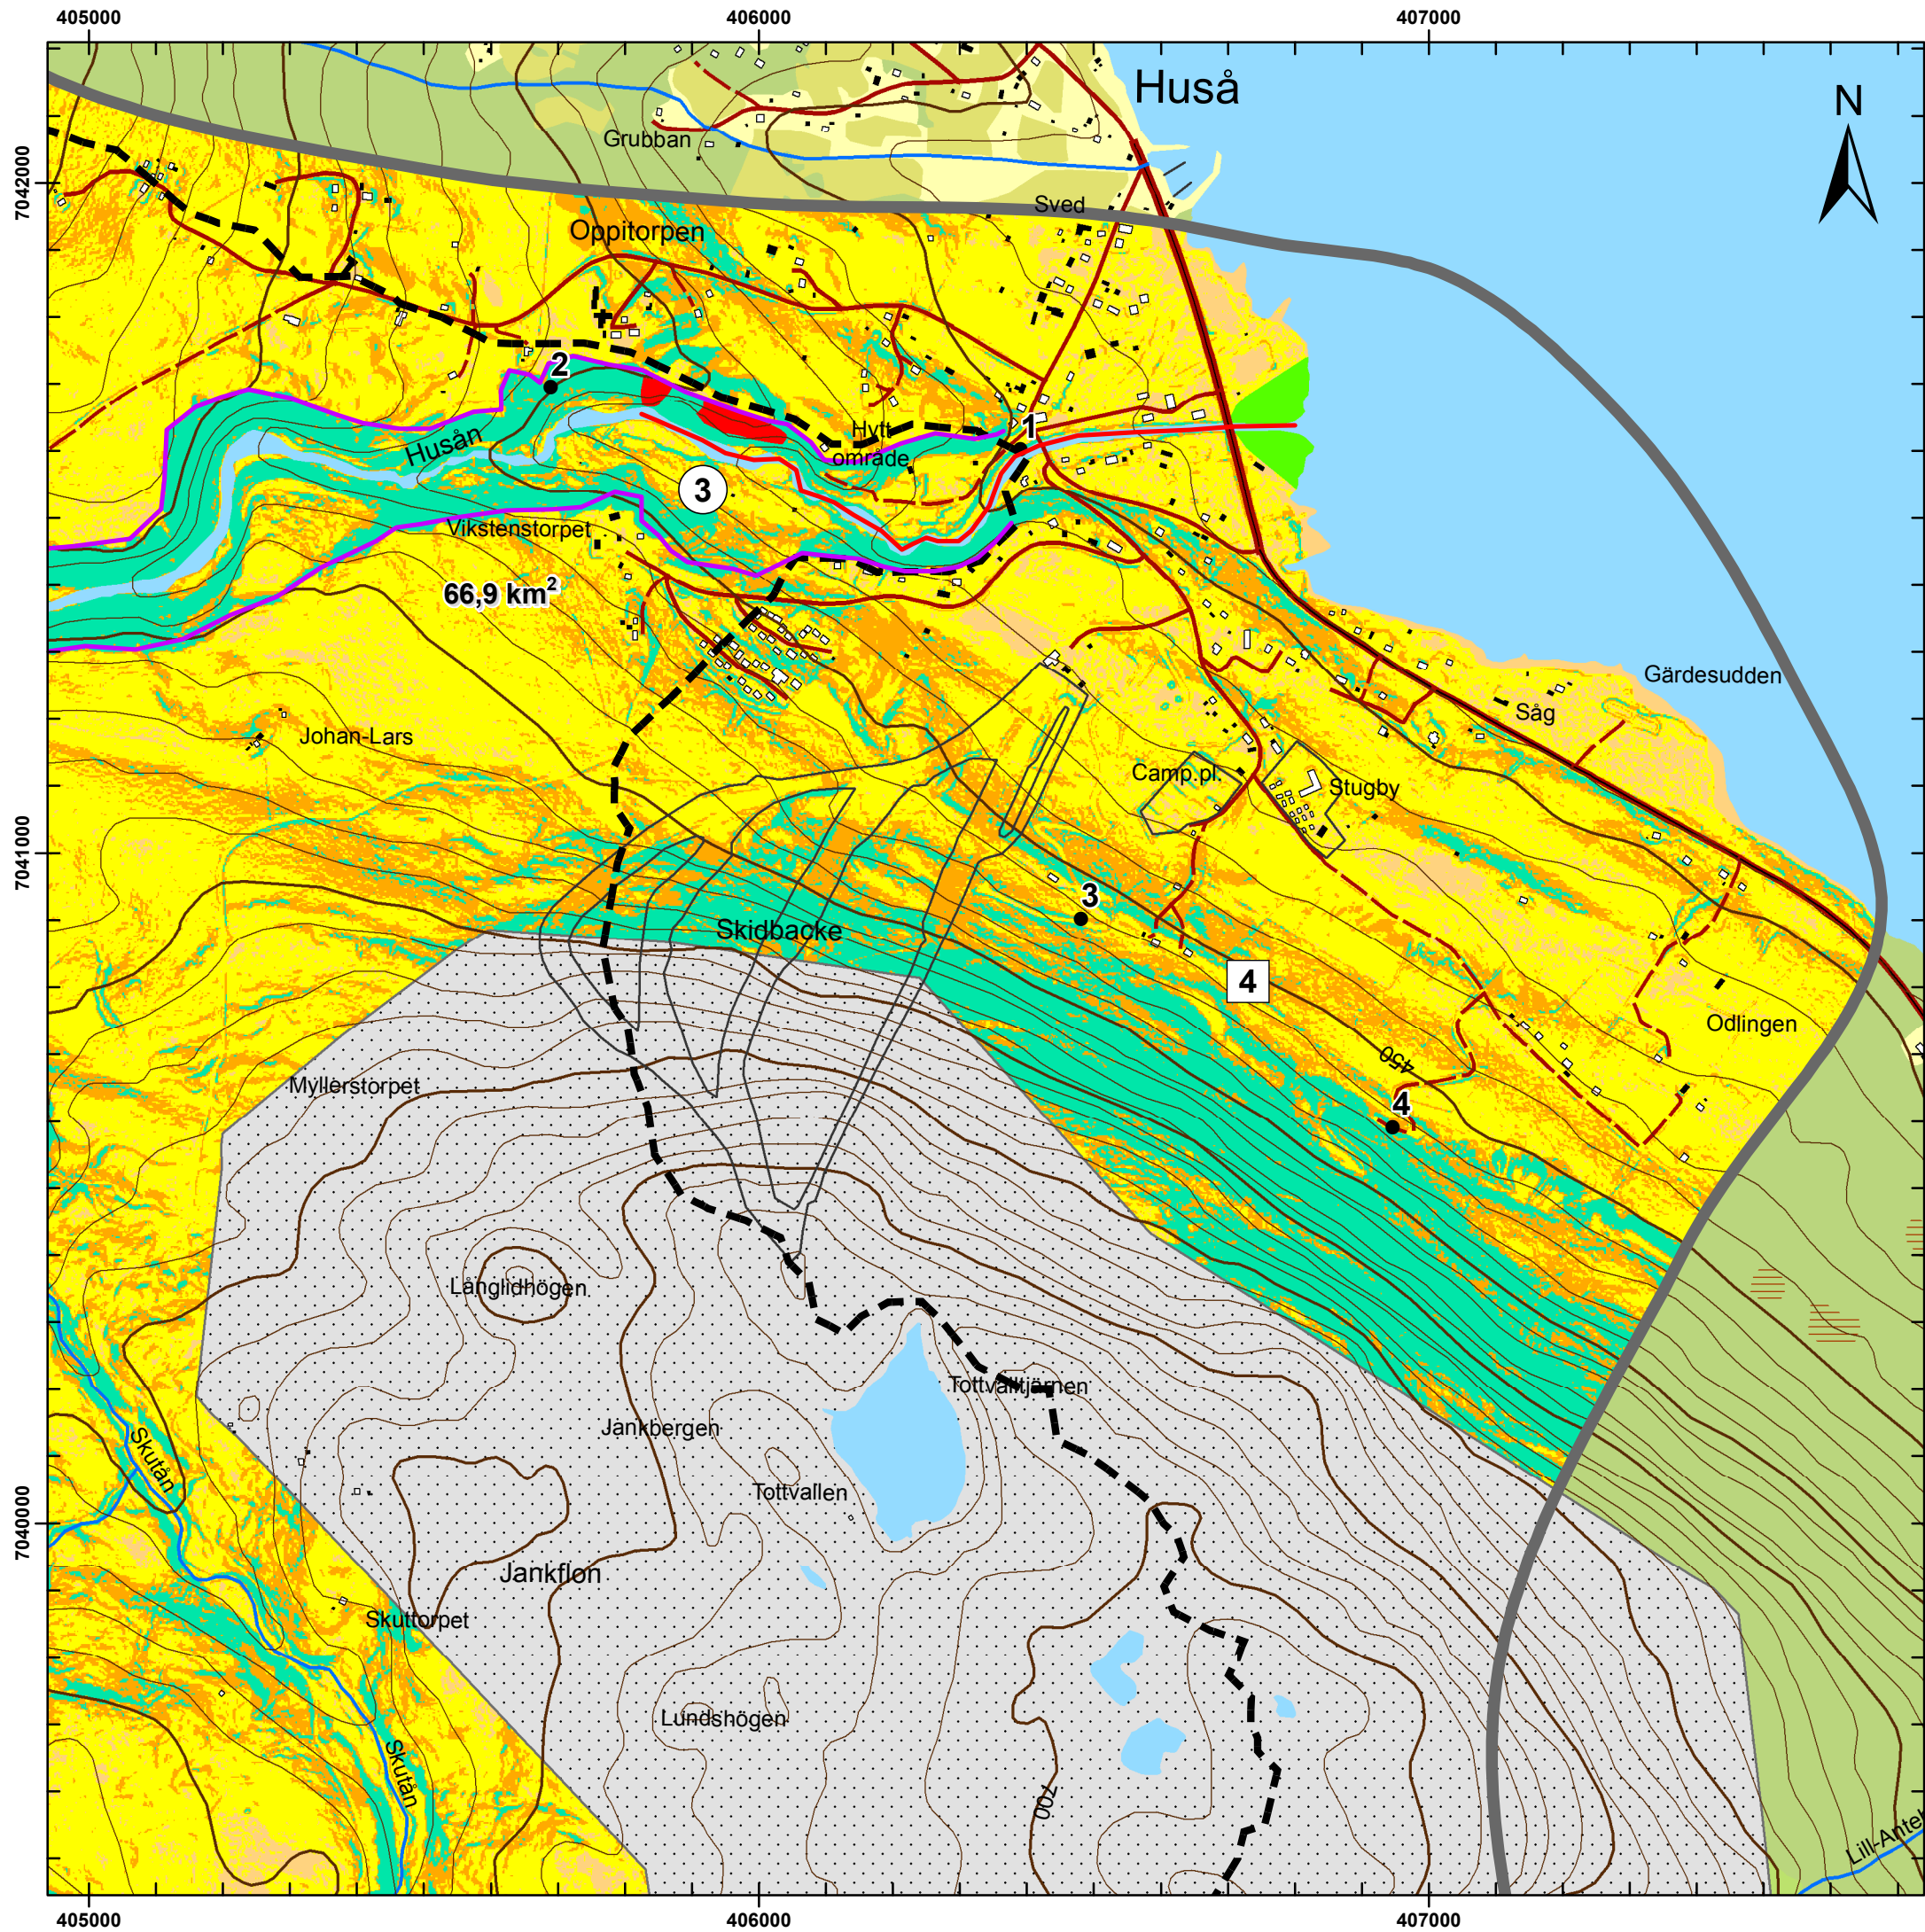
BEDÖMNINGSKLASS	KRITERIER FÖR JORDRÖRELSER I SLANTER	EXEMPEL PÅ UTREDNINGSSÄTTNINGAR	REDOVISNING PÅ KARTA
1 Angeläget utredningsbehov	Jordrörelser har förekommit. Brant terräng. Måttiga jordlager. Större skogsfria partier förekommer. Vattensjukt. Erosionskänslig jord.	Ett angeläget behov föreligger avseende detaljerad utredning av förutsättningarna för släntrörelser och dess konsekvenser samt behov av åtgärder. Vid uppenbar fara meddelas fastighetsägare och kommun snarast möjligt.	1
2 Utredningsbehov	Inga större jordrörelser eller kraftiga vattenflöden har förekommit. Inga förutsättningar för transport av lösa block. Inga större sammanhängande skogsfria områden på jordtäckt mark förekommer.	Behov av detaljerad utredning föreligger. Slänterna bör hållas under observation med jämna tidsintervall.	2
3 Inget utredningsbehov, men behov av kontroll	Inga eller endast mindre jordrörelser har förekommit. Inga förutsättningar för transport av lösa block. Övervägande skogsklädd mark.	Inget utredningsbehov föreligger men slänterna bör hållas under observation med jämna tidsintervall.	3

4 Inget utredningsbehov	Inga jordrörelser har förekommit. Inga förutsättningar för transport av lösa block. Skogsklädd mark.	Inget utredningsbehov eller behov av kontroll föreligger.	4

BEDÖMNINGSKLASS	KRITERIER FÖR SLAMSTRÖM	EXEMPEL PÅ ÅTGÄRDER	REDOVISNING PÅ KARTA
1 Angeläget utredningsbehov	Omfattande jordrörelser och/eller höga vattenflöden har förekommit. Större skogsfria partier förekommer. Brant terräng. Lösa block förekommer.	Angeläget behov föreligger avseende detaljerad utredning av förutsättningarna för slamström och dess konsekvenser samt behov av åtgärder. Vid uppenbar fara meddelas fastighetsägare och kommun snarast möjligt.	1
2 Utredningsbehov	Jordrörelser och/eller höga vattenflöden har förekommit. Inga förutsättningar för transport av lösa block. Endast mindre skogsfria områden på jordtäckt mark förekommer.	Behov av detaljerad utredning föreligger. Ravinerna bör hållas under observation med jämna tidsintervall.	2
3 Inget utredningsbehov, men behov av kontroll	Inga eller endast mindre jordrörelser har förekommit. Inga höga flöden har förekommit. Inga förutsättningar för transport av lösa block. Stor skogstäckning.	Inget behov av vidare utredning föreligger. Vid oförutsebara händelser, så som höga flöden, kan risker föreligga och området bör därför hållas under kontroll.	3

4 Inget utredningsbehov	Inga jordrörelser har förekommit. Inga höga flöden har förekommit. Inga förutsättningar för transport av lösa block. Stor skogstäckning.	Inga behov av vidare utredning eller åtgärder föreligger.	4
