Örnsköldsviks kommun

Översiktlig kartering av stabiliteten i raviner och slän- ter i morän och grov sediment- jord

Datum:	2007-03-28
Diariernr:	2-0603-0158
Projektnr:	12890
Projektledare:	Karin Lundström
Handläggare:	Mattias Andersson Ann-Christine Hågeryd Henrik Nyberg
Granskare:	Jan Fallsvik

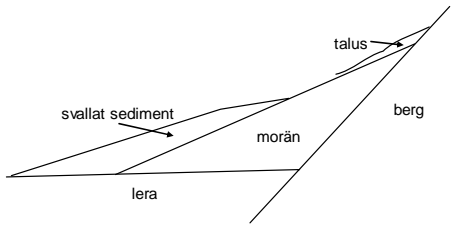
ETAPP 1b. BEDÖMNING AV STABILITETEN I SLÄNTER		
Kommun:	Karteringsplats:	Karteringspunkter:
Örnsköldsvik	Åsberget	5, 6, 7, 20
KARTERINGSTEG	FAKTORER	BESKRIVNING
1 Skjuvbrott – jordskred/ras	Slänthöjd, släntlängd, lutning max/medel, grundvattennivå, hållfasthet, tungnet, glidytedjup, grundvattennivå, säkerhetsfaktor ($F_{c\phi}$)	Jordslänt med medellång lutning från flackt lerområde vid Veckefjärden upp mot Åsberget. Villabebyggelse i slänten. Slänten är cirka 250 m lång och har en total höjdskillnad av cirka 90 m. Medellutningen är 20 grader men upp mot berget är lutningen brantare (35 grader uppmätt). Med antagen grundvattenyta 1,5 m under markytan är säkerhetsfaktorn $F_{\phi} < 1$ i det branta partiet.
3 Jord- och bergförhållanden	Jordart, berg i dagen, förekomst av block eller talus	Morän, svallat sediment (mäktigheten osäker) och talusformation (se figur nedan).
4 Markförhållanden	Vegetation (typ och täckningsgrad), vägtrummor, vägar, spårbildning, skogsavverkning, skidpister	Uppvuxen barrskog. Avverkning vid karteringspunkt 5. Vandringsled passerar väst-öst genom området. I övrigt ingen mänsklig påverkan ovan bebyggelse.

Tidigare jordrörelser	Jordskred, jordras, slamström, erosion, alluvialkon, leveér, blockdeltan, stora vattenflöden	Mindre jordrörelser har förekommit ovan en schaktad slänt vid karteringspunkt 20. Blocknedfall har förekommit. Inga bäckar och inga höga flöden.
6 Stabiliserande åtgärder	Typ, funktion, kondition underhållsplan	Inga åtgärder förekommer.
SAMMANLAGD BEDÖMNING

Stabilitet otillfredsställande. Fara för blocknedfall. Kraftig nederbörd och ett koncentrerat flöde skulle kunna utlösa ett ras eller en slamström i områdets sydöstra del. Utredningsbehov föreligger.
BEDÖMNINGSSKLASS		2 Utredningsbehov föreligger. Området bör hållas under observation.

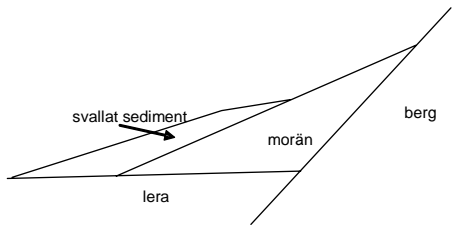
ETAPP 1b. BEDÖMNING AV STABILITETEN I SLÄNTER		
Kommun:	Karteringsplats:	Karteringspunkter:
Örnsköldsvik	Åsberget	11-14, 21
KARTERINGSTEG	FAKTORER	BESKRIVNING
1 Skjuvbrott – jordskred/ras	Slänthöjd, släntlängd, lutning max/medel, grundvattennivå, hållfasthet, tunghet, glidytedjup, grundvattennivå, säkerhetsfaktor ($F_{c\phi}$)	Jordslänt upp mot Åsberget. Slänten startar i dalgången mellan Åsberget och Varvsberget. Villabebyggelse i slänten. Berg i dagen ovan jordslänten. Jordslänten är cirka 150-200 m lång och har en total höjdskillnad av cirka 70 m. Medellutningen är 18 grader men lutningen är brantare bland annat i de svallade sedimenten och upp mot berget är lutningen brantare (över 30 rader uppmätt). Med antagen grundvattenyta 1,5 m under markytan är säkerhetsfaktorn $F_{\phi} < 1$ i de branta partierna.
3 Jord- och bergförhållanden	Jordart, berg i dagen, förekomst av block eller talus	Morän, svallat sediment (se figur nedan).

4 Markförhållanden	Vegetation (typ och täckningsgrad), vägtrummor, vägar, spårbildning, skogsavverkning, skidpister	Ungskog (löv) och uppvuxen barrskog. Traktorväg passerar väst-öst genom området. I övrigt ingen mänsklig påverkan ovan bebyggelse.
Tidigare jordrörelser	Jordskred, jordras, slamström, erosion, alluvialkon, leveér, blockdeltan, stora vattenflöden	Slamström inträffade 2000 vid karteringspunkt 21. Vid kraftig nederbörd uppstod koncentrerat flöde längs traktorväg som skar ner i svallade sedimenten och bildade en 10 m djup ravin. Erosion har skett i skärningsslänter ovan traktorväg samt vid liten bäck vid karteringspunkt 13.
6 Stabiliserande åtgärder	Typ, funktion, kondition underhållsplan	Inga åtgärder förekommer.
SAMMANLAGD BEDÖMNING

Otillfredsställande stabilitet. Kraftig nederbörd och ett koncentrerat flöde skulle kunna utlösa ett ras eller en slamström i området. Fara även för erosion i och vid traktorväg.

BEDÖMNINGSSKLASS		2 Utredningsbehov föreligger. Området bör hållas under observation.
