JÖNKÖPINGS KOMMUN

Översiktlig inventering av
risker för naturolyckor

Datum:	2009-05-27
Diarienumr	2-0812-0873
Uppdragsnr	13836
Uppdragsansvarig	Bengt Rydell, SGI
Handläggare	Ann-Christine Hågeryd och Jan Fallsvik, SGI Thomas Eliasson, SGU

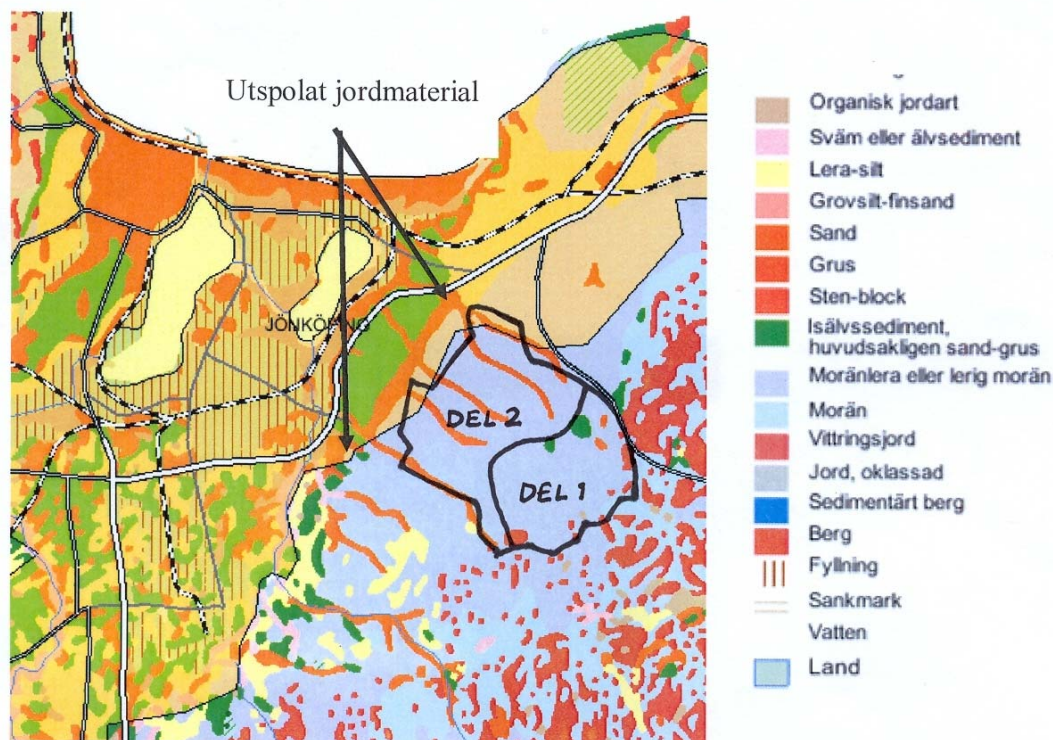
Ovanför A6/Ryhovs-området finns ett större höglänt område med finkornig och lättroderad morän (områdena B:501, V:502, V:503, O:505, VB:501 och VB:502). Ett antal raviner har från istiden och till nutid successivt utvecklats i de lättroderade jordlagren, bland annat på grund av upprepade slamströmmar, Bild 3.7. Ravinerna har djup mellan 5 och 20 m och bredd mellan 100 och 150 m med störst utbredning i de nedre delen av slänterna ovanför bebyggelse och vägar, Bild 3.8. Stora volymer av jordmaterial har således spolats nedför ravinerna vid tidigare händelser av intensiva regn och påföljande slamströmmar, Figur 3.2. Nedanför höjdområdet har jordmaterial avlagrats, så kallat alluvialmaterial, som huvudsakligen består av utspolad finjord från ravinerna. Spår av slamströmmar finns längs ravinerna även i form av så kallade levéer.

Figur 3.2. Översiktlig jordartskarta söder om Vättern (SGU, 2009). Avgränsning av områden med förutsättningar för erosion, ravinbildning och slamströmmar.

Ravinerna är formade av vattenflöden genererade av tidigare regn med hög intensitet. Ökad frekvens och intensitet för intensiva regn på grund av klimatförändringen kan därför medföra att ravinerna nedanför det aktuella höjdområdet kommer att både fördjupas och vidgas samt även öka i antal, bland annat på grund av slamströmmar, med fara för att nedanförliggande bebyggelse skadas av nedströmmande vatten- och jordmassor.

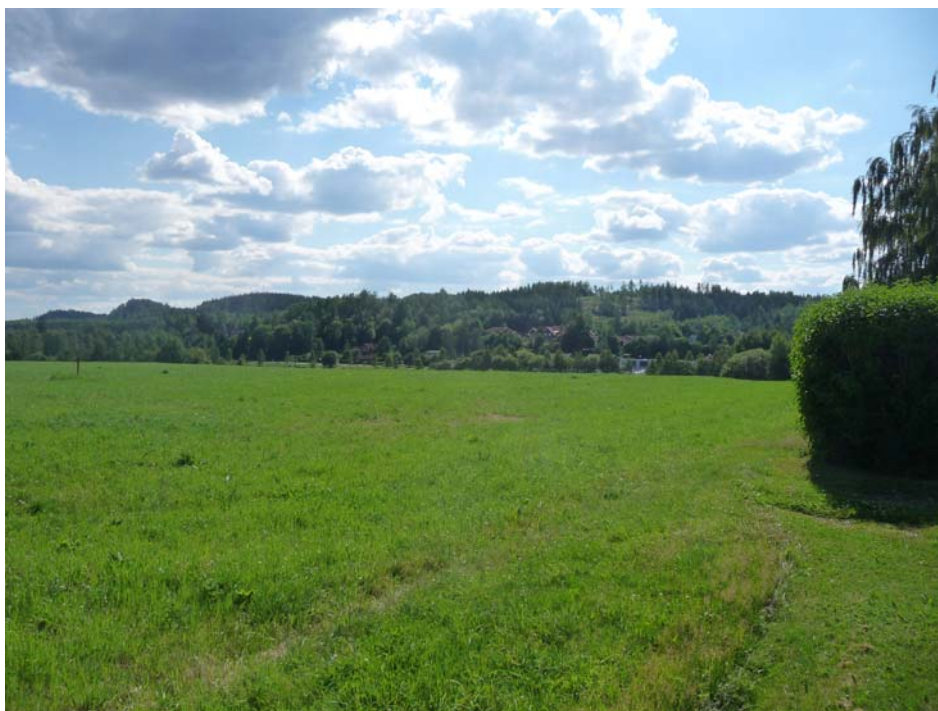
I delområdet runt Tenhult finns kuperad terräng där höjdpartierna byggs upp huvudsakligen av fastmark och berg. Detta innebär att det i huvudsak inte finns förutsättningar för naturolyckor inom huvuddelen av detta område, se Karta 7.

I lägre liggande terräng förekommer emellertid organisk jord. Bärighetsproblem kan här finnas vid uppfyllning och grundläggning.

Bild 3.16. Herrgårdsgärdet i Tenhult. Delområde B:705. Foto: Elin Forsberg.

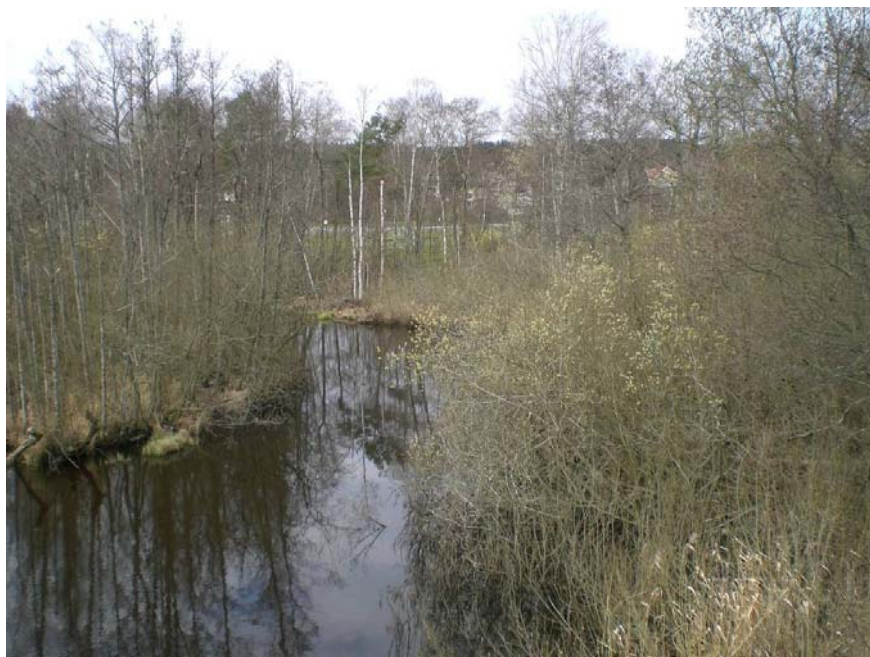
I områdena kring Tabergsåns mynning i Munksjön samt runt Munksjöns stränder finns låglänt terräng och sankmark, Bild 3.17. Slänterna mot Tabergsånen är ställvis branta men relativt låga. Vid översiktliga stabilitetskarteringar brukar en zon med ca 50 m bredd på ömse sidor om vattendrag respektive från sjöars stränder anges som utredningsområde (område O:802b i Bilaga 1). I den sydöstligaste delen av området vid Solåsen (område O:802c) bedöms inte finnas risker för naturolyckor men det kan eventuellt uppstå problem i det fall det uppkommer stora mängder utströmmande vatten- och jordmassor från slamströmmar från de närmast belägna släntområdena inom område A6-Öxnehaga, se avsnitt 3.6. Inom övriga delar (område O:802a) bedöms inte finnas risker för naturolyckor.

Det finns emellertid andra geotekniska problem inom delområdet kring Munksjön och Rocksjön eftersom marken utgörs av organiska jord (torv) med varierande mäktighet och ibland överlagrad av friktionsjord. Det innebär att det vid exploatering finns risk för

sättningar och ras/skred vid uppfyllningar och byggnation, speciellt i närheten av branta strandlänter. För att närmare klargöra begränsningar för utbyggnad och/eller behov av förstärkningsåtgärder erfordras kompletterande geotekniska utredningar.

Bild 3.17. Tabergsån nära dess mynning i Munksjön. Fotoriktning uppströms. Delområde O:802. Foto: SGI.

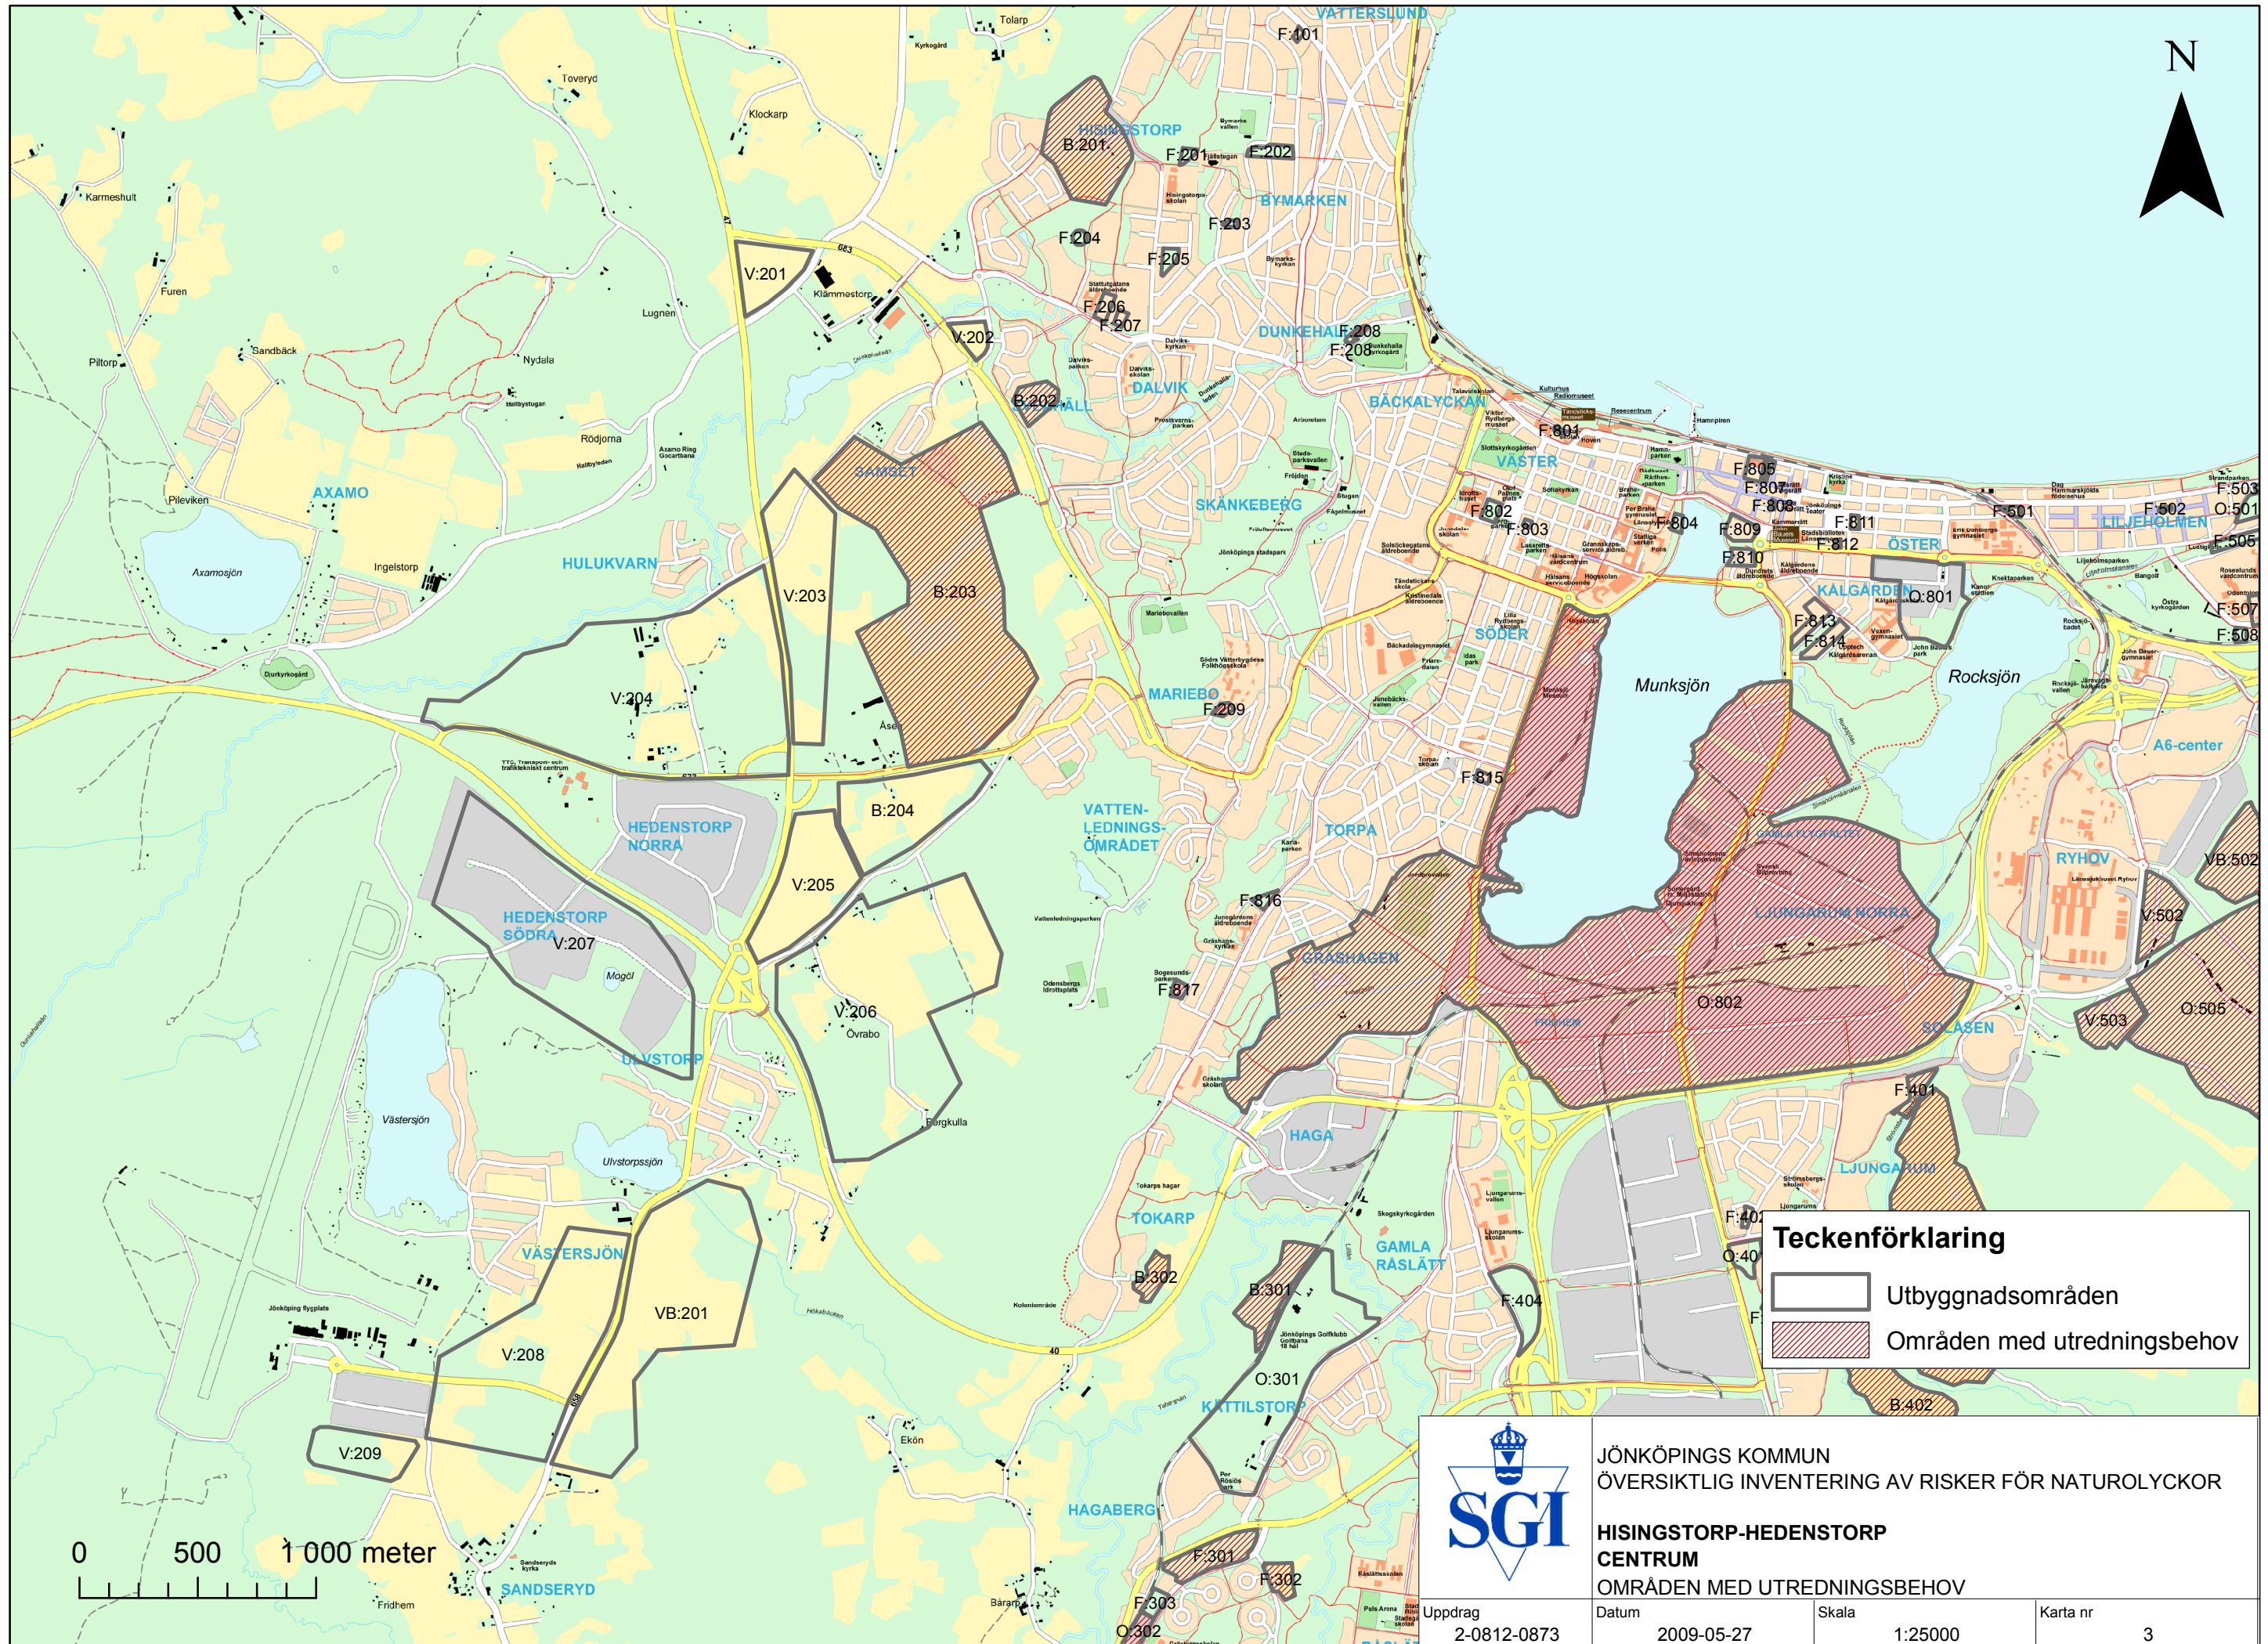
Uppdrag 2-0812-0873	Datum 2009-05-27	Skala 1:25000	Karta nr 3
------------------------	---------------------	------------------	---------------

**HISINGSTORP-HEDENSTORP
CENTRUM**
OMRÅDEN MED UTREDNINGSBEHOV

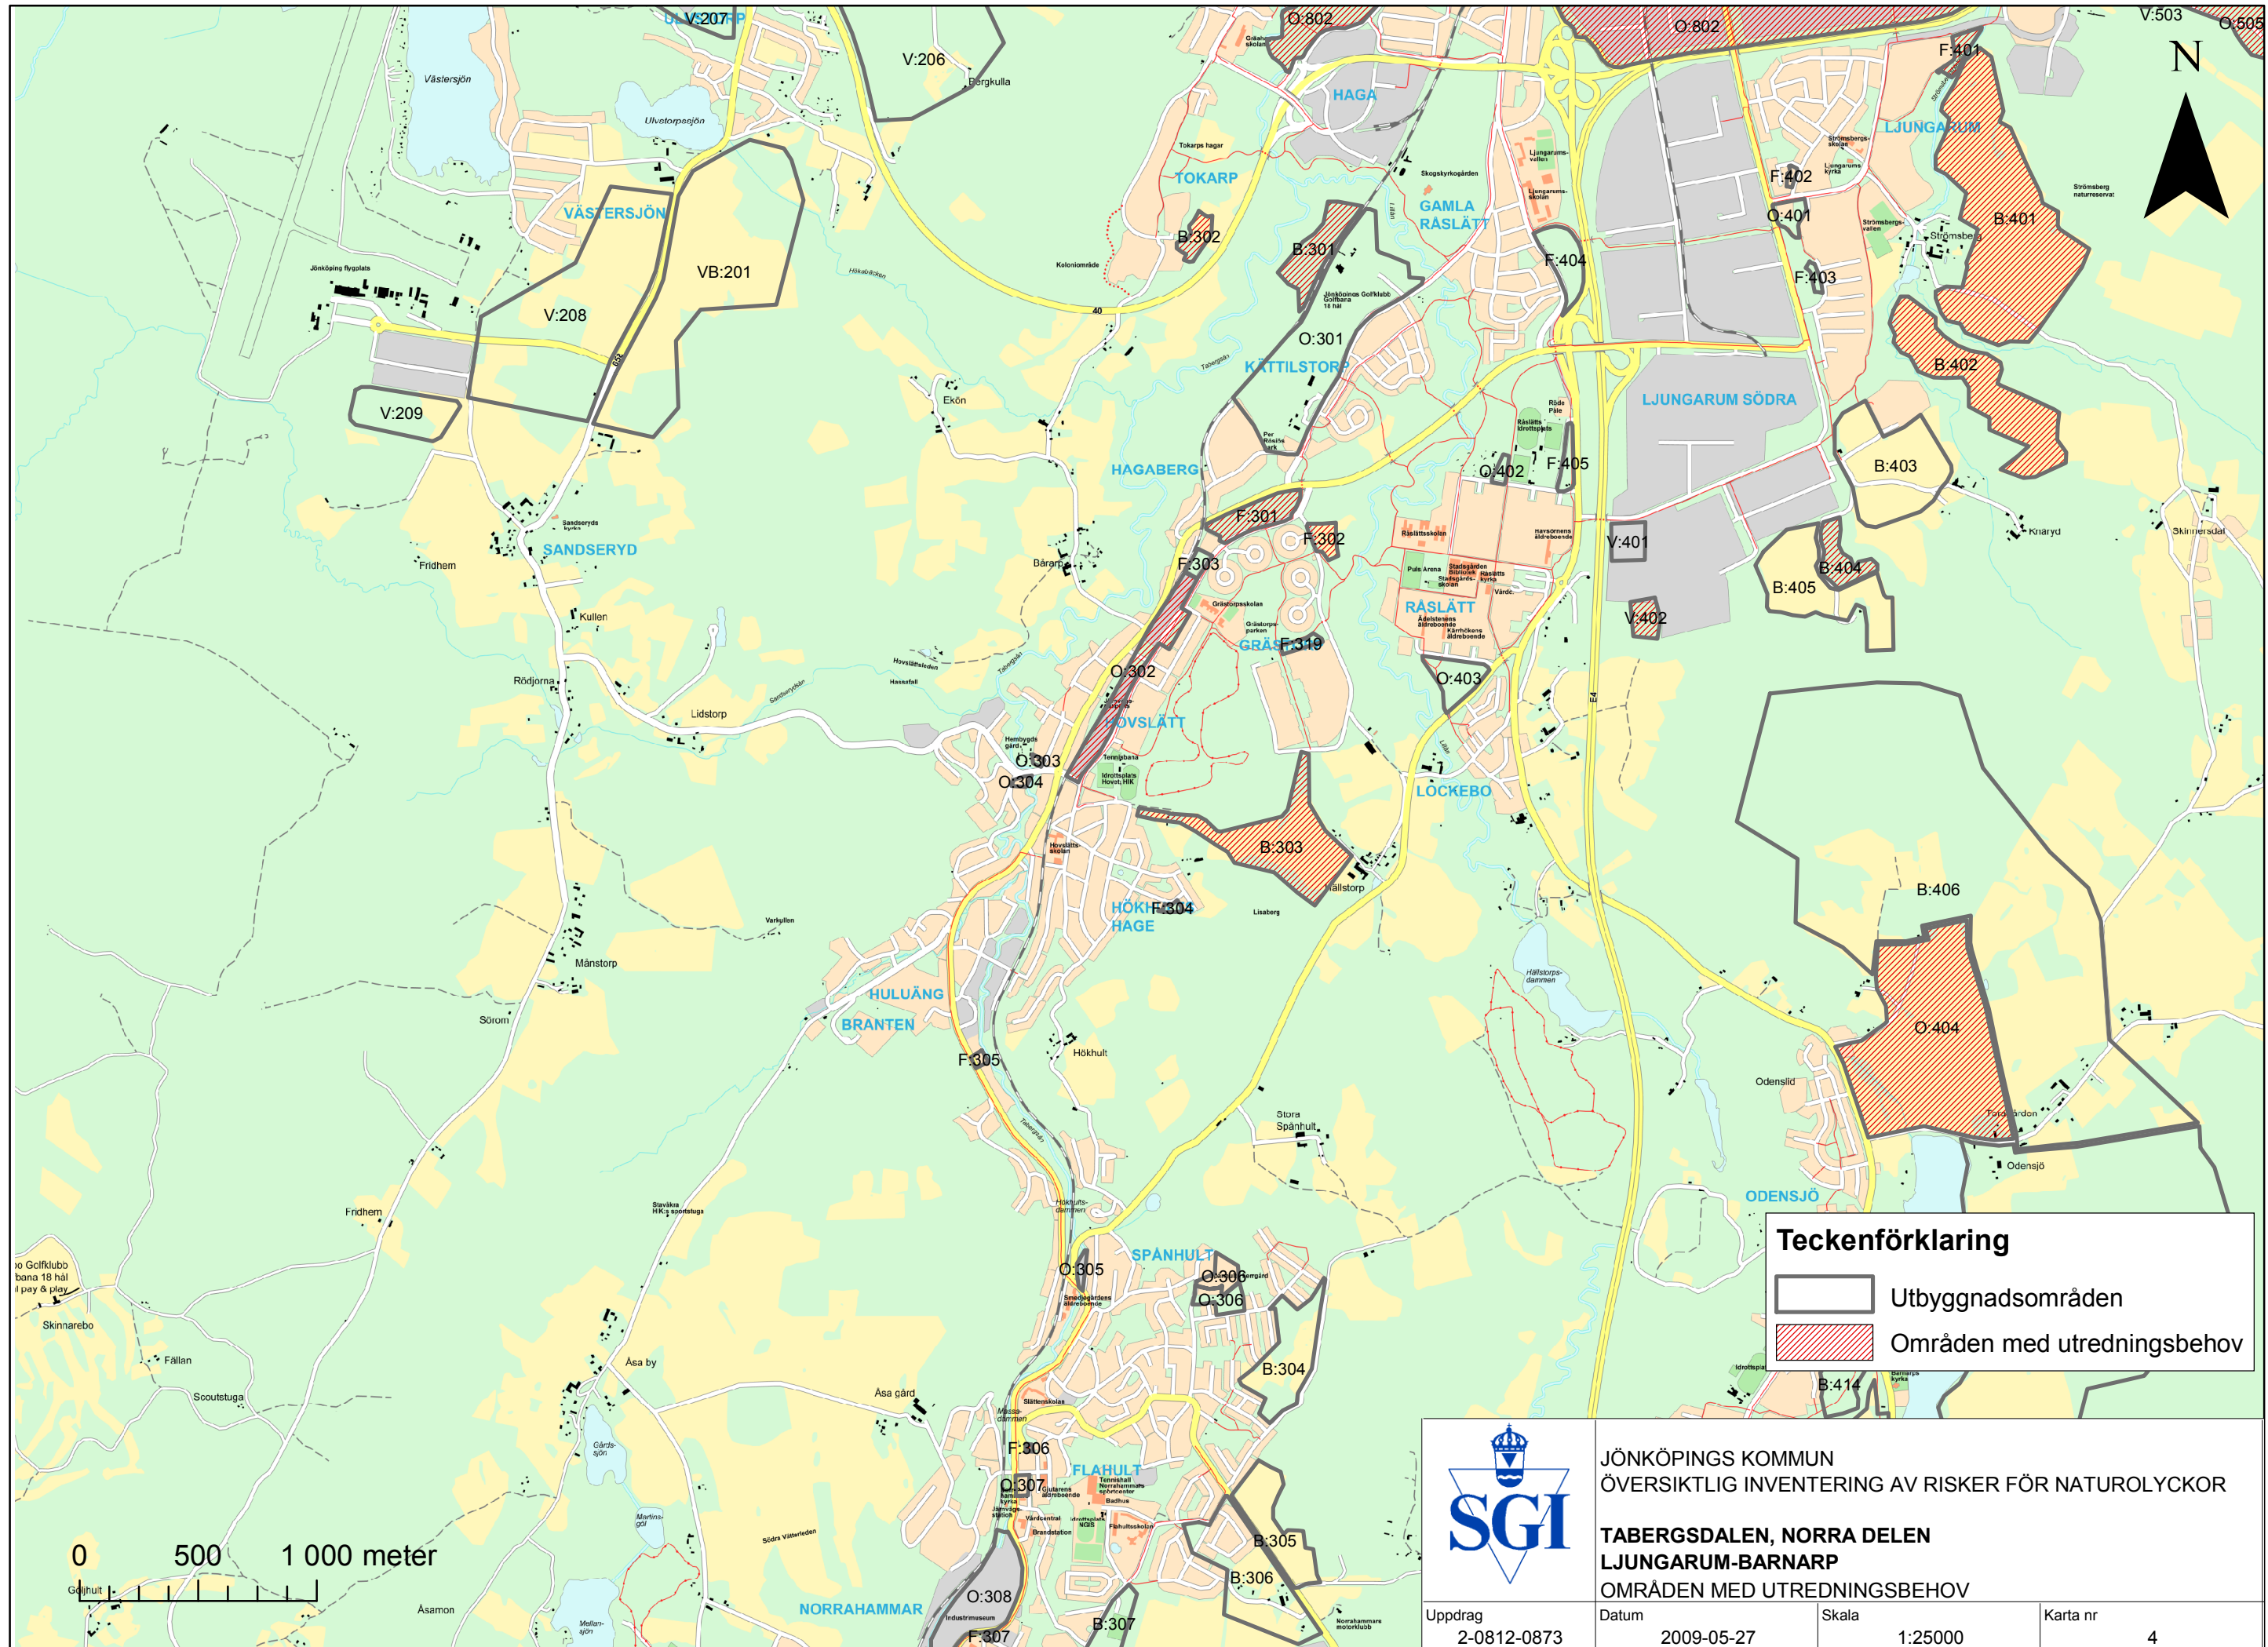
Uppdrag 2-0812-0873	Datum 2009-05-27	Skala 1:25000	Karta nr 4
------------------------	---------------------	------------------	---------------

TABERGSDALEN, NORRA DELEN
LJUNGARUM-BARNARP
OMRÅDEN MED UTREDNINGSBEHOV

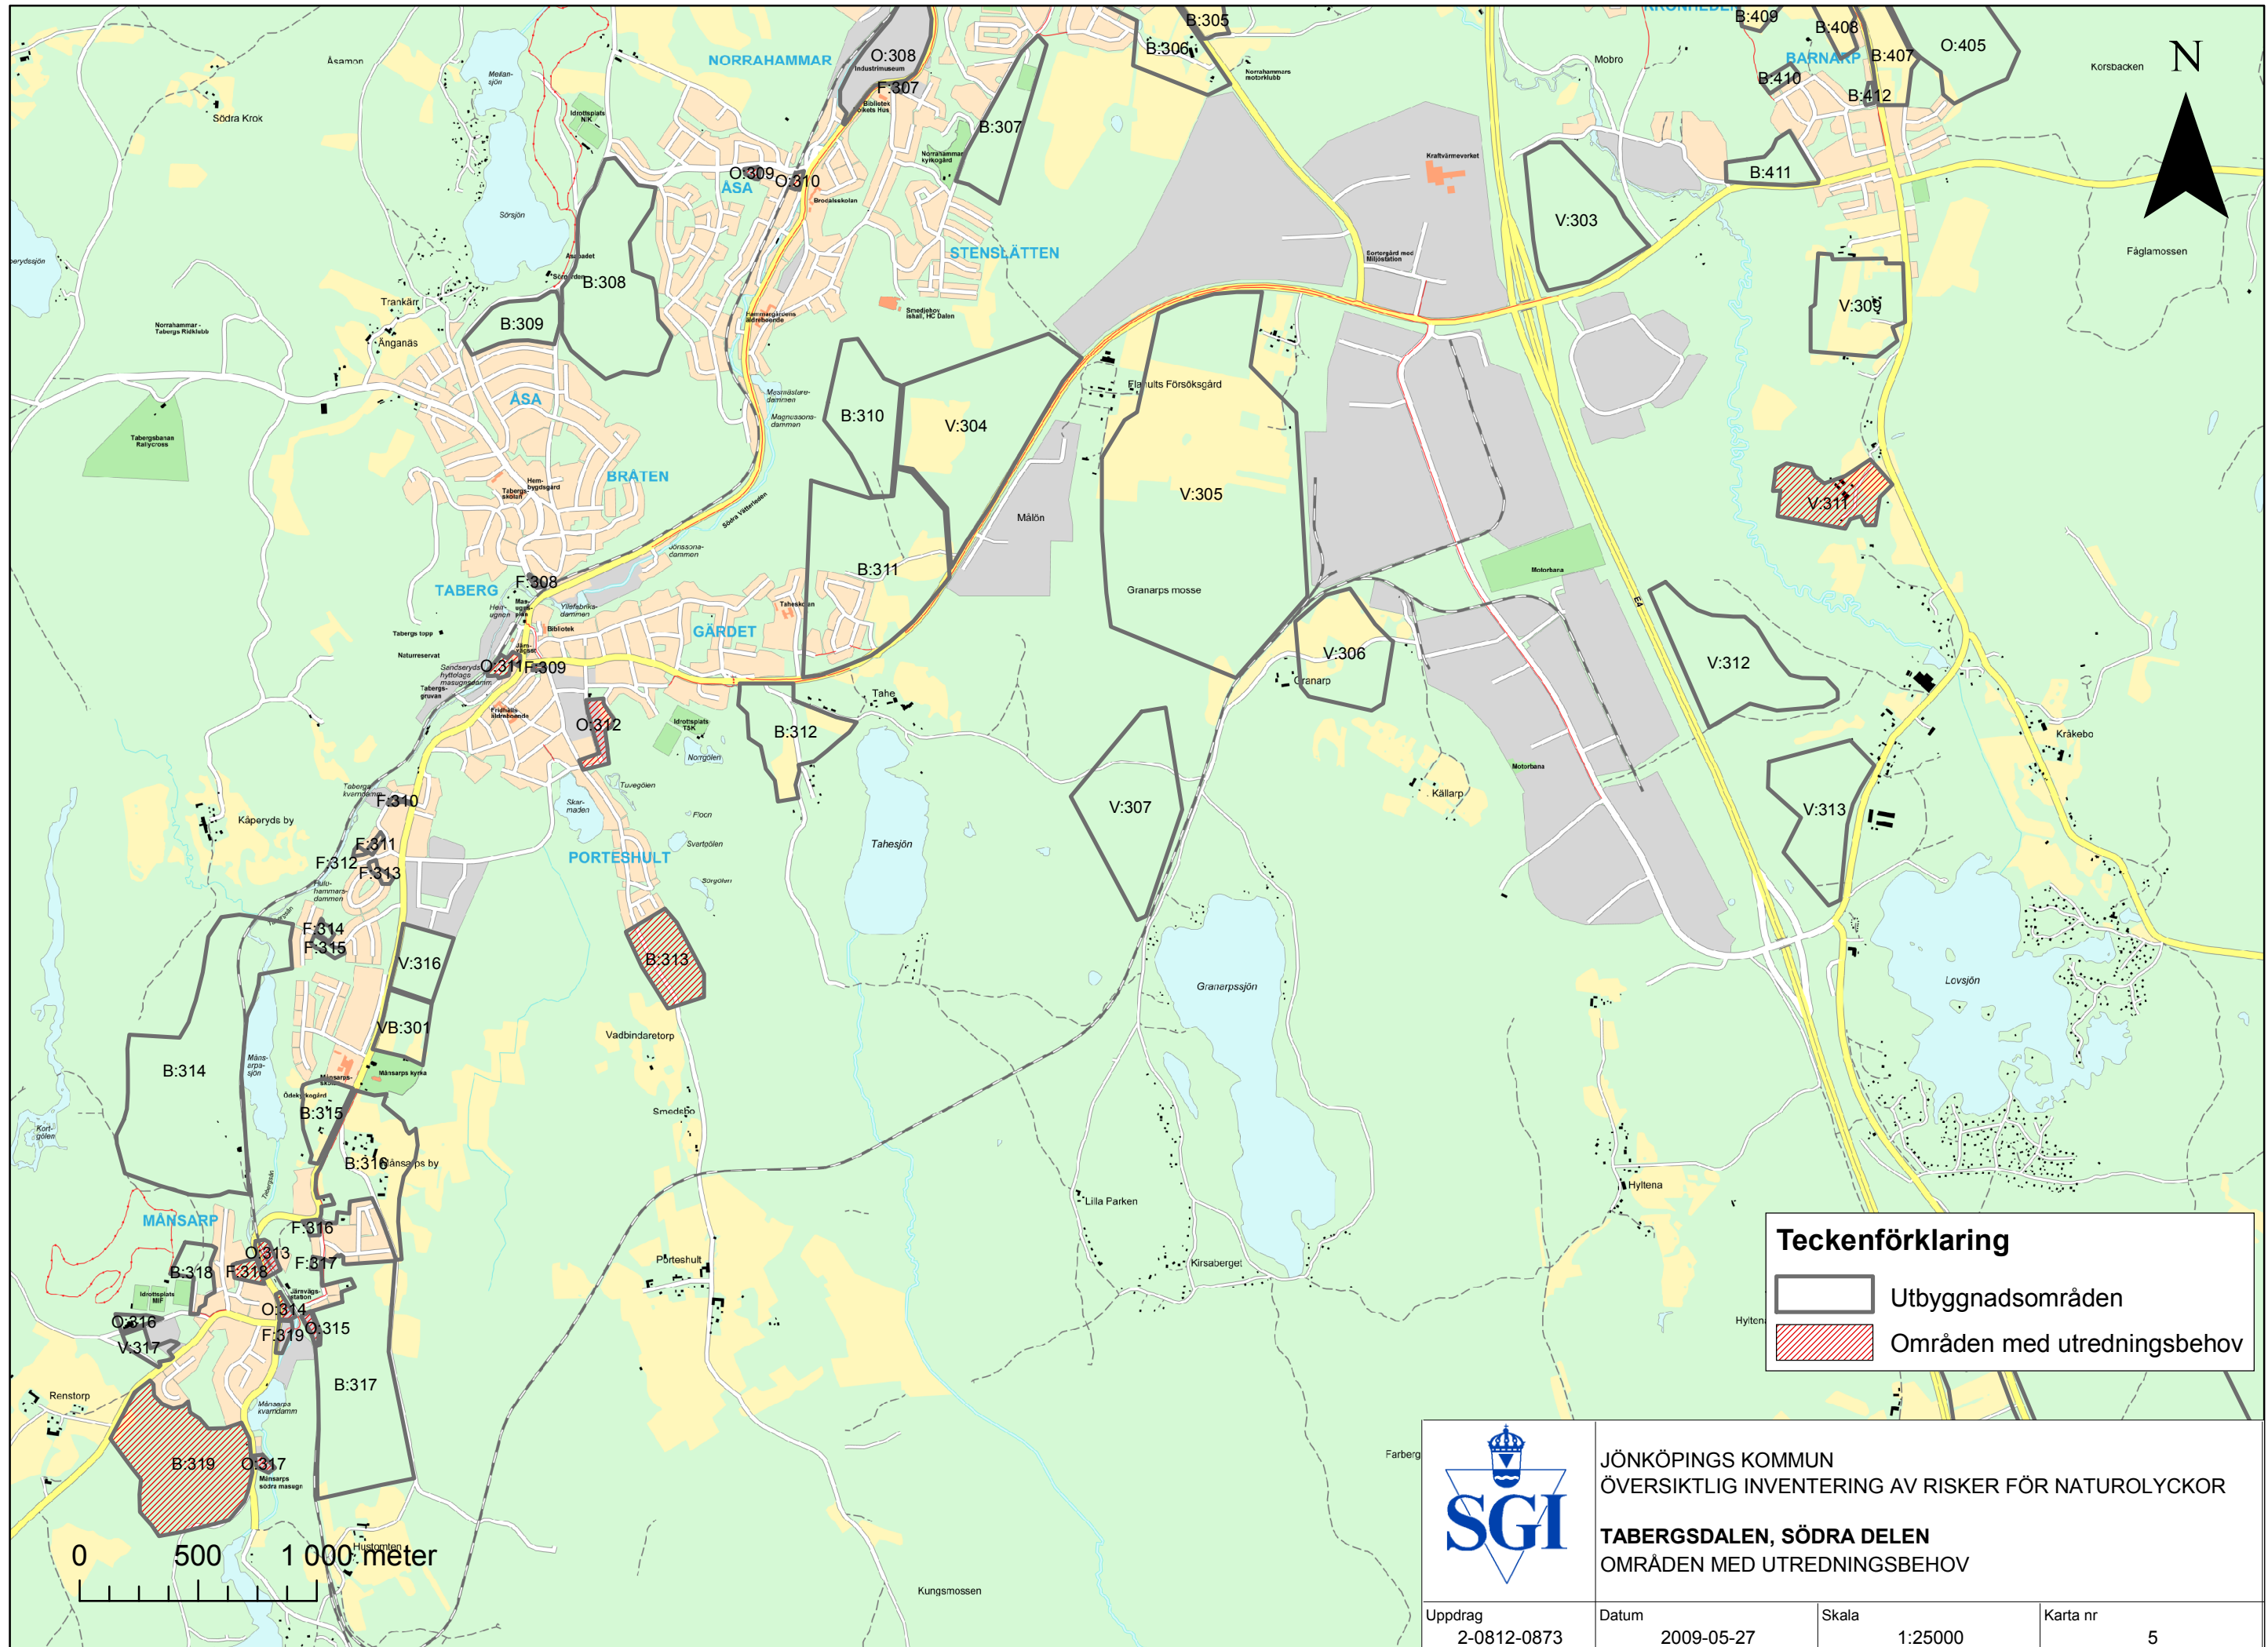
Uppdrag 2-0812-0873	Datum 2009-05-27	Skala 1:25000	Karta nr 5
------------------------	---------------------	------------------	---------------

JÖNKÖPINGS KOMMUN
 ÖVERSIKTLIG INVENTERING AV RISKER FÖR NATUROLYCKOR
TABERGSDALEN, SÖDRA DELEN
 OMRÅDEN MED UTREDNINGSBEHOV
