Kramfors kommun

Översiktlig kartering av stabiliteten i raviner och slänter i morän och grov sedimentjord

Datum: 2009-12-15
Diariernr: 2-0904-0270
Projektnr: 13977
Projektledare: Ann-Christine Hågeryd
Handläggare: Mattias Andersson
Jan Fallsvik
Granskare: Karin Lundström

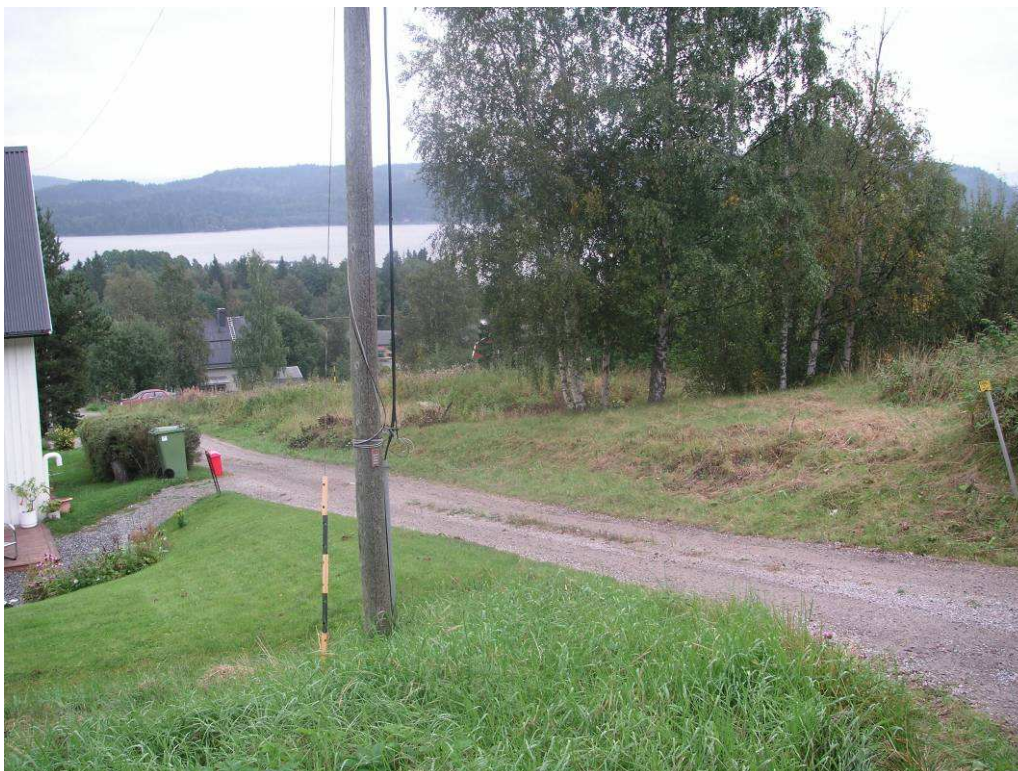
Bild 7. Skog och bebyggelse med trädgårdar på slänt med jordtäckte av blockfattig morän (foto i riktning nedåt slänten).

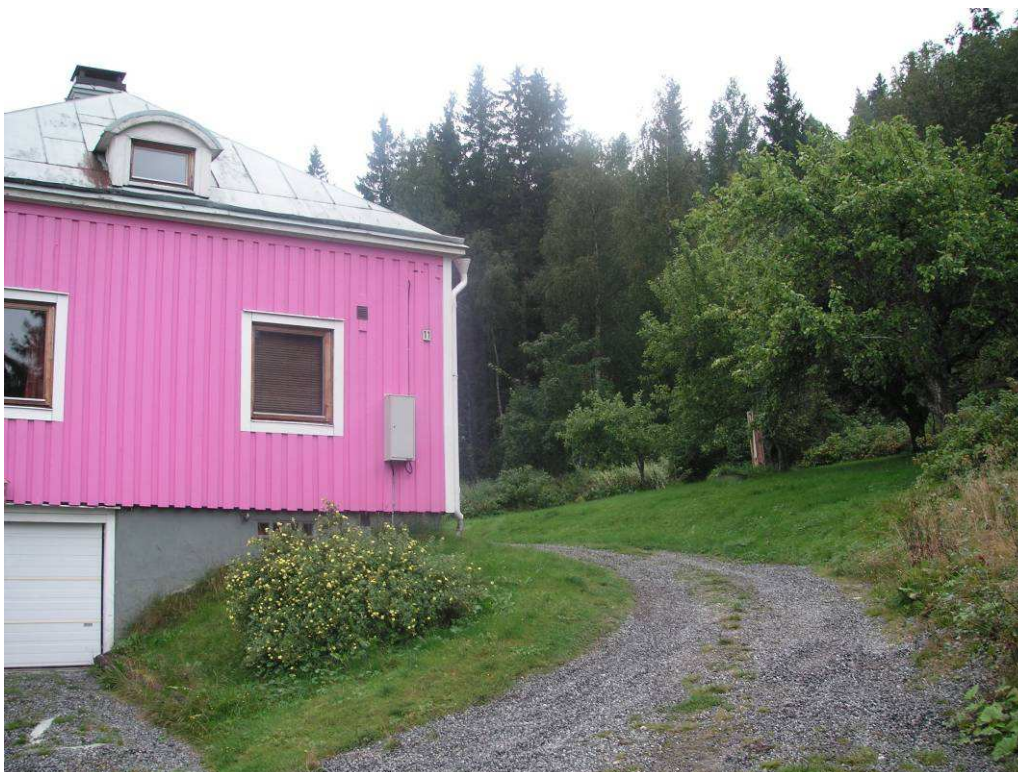
Bild 8. Skog och bebyggelse på slänt med jordtäckte av blockfattig morän (foto i riktning uppåt slänten).

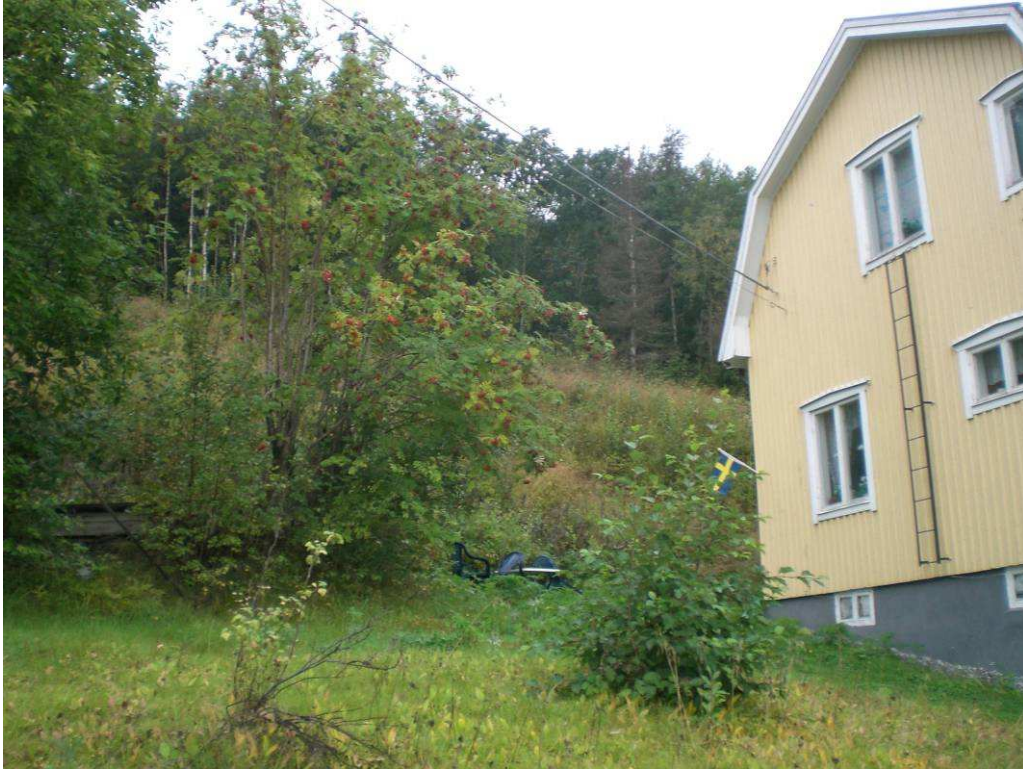
Övrigt: Tunt och vattenbemat jordtäck av morän.
Ställvis finns berg i dagen.

Bild 9. Skog, öppen mark och bebyggelse på slänt med tunt jordtäckte av blockfattig morän (foto i riktning uppåt slänten).

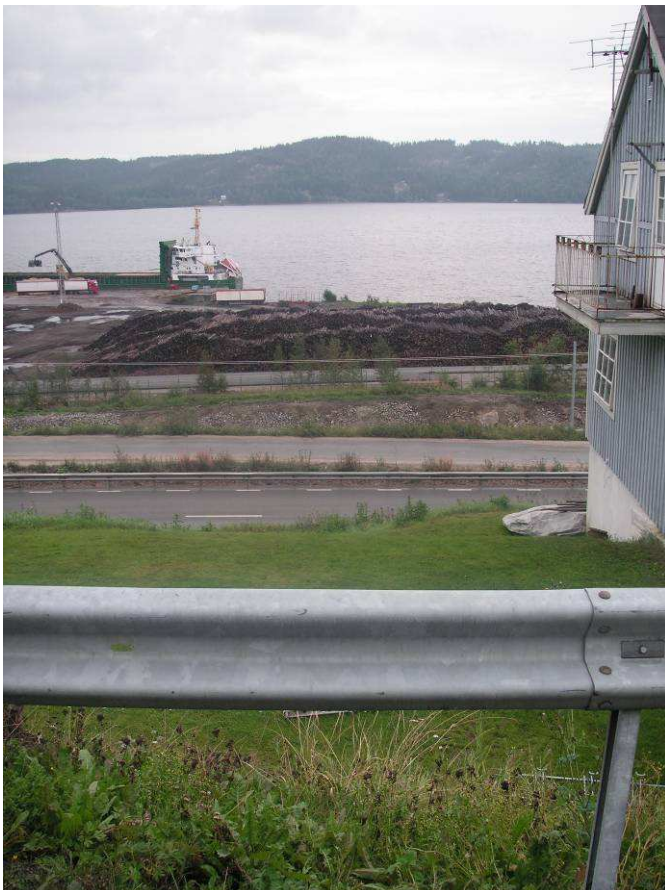
Bild 10. Bebyggelse på slänt med nedanförliggande industriområde och hamn.

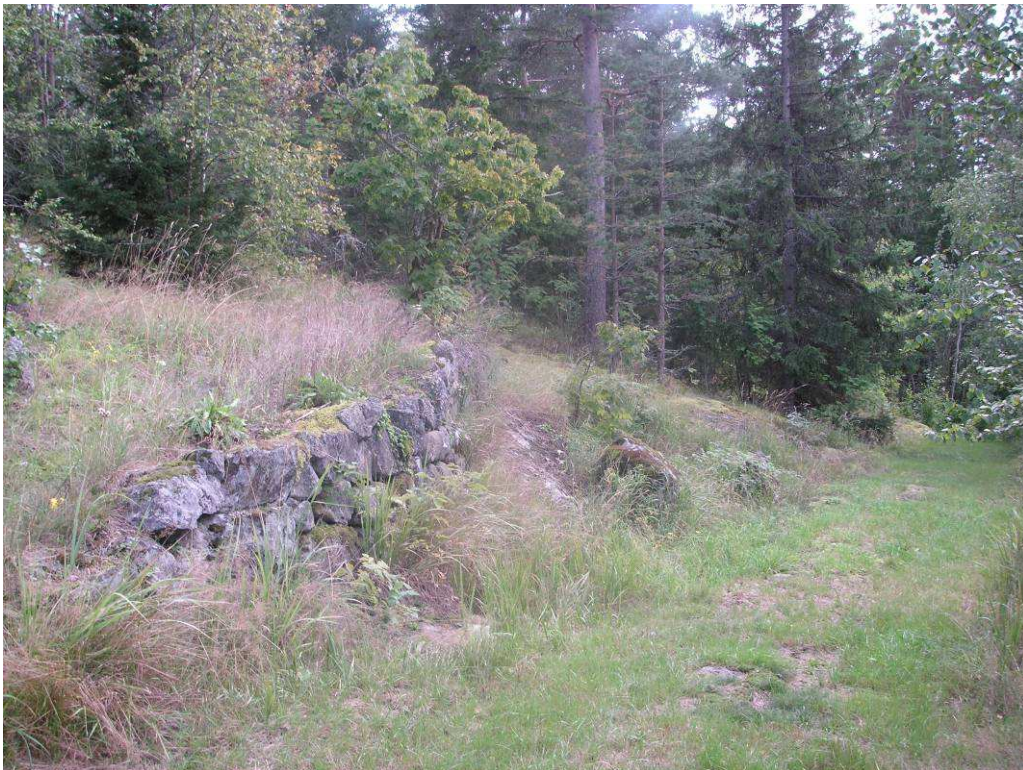
Bild 8. Skogsmark med väg och gammal husgrund. Inga spår av erosion.

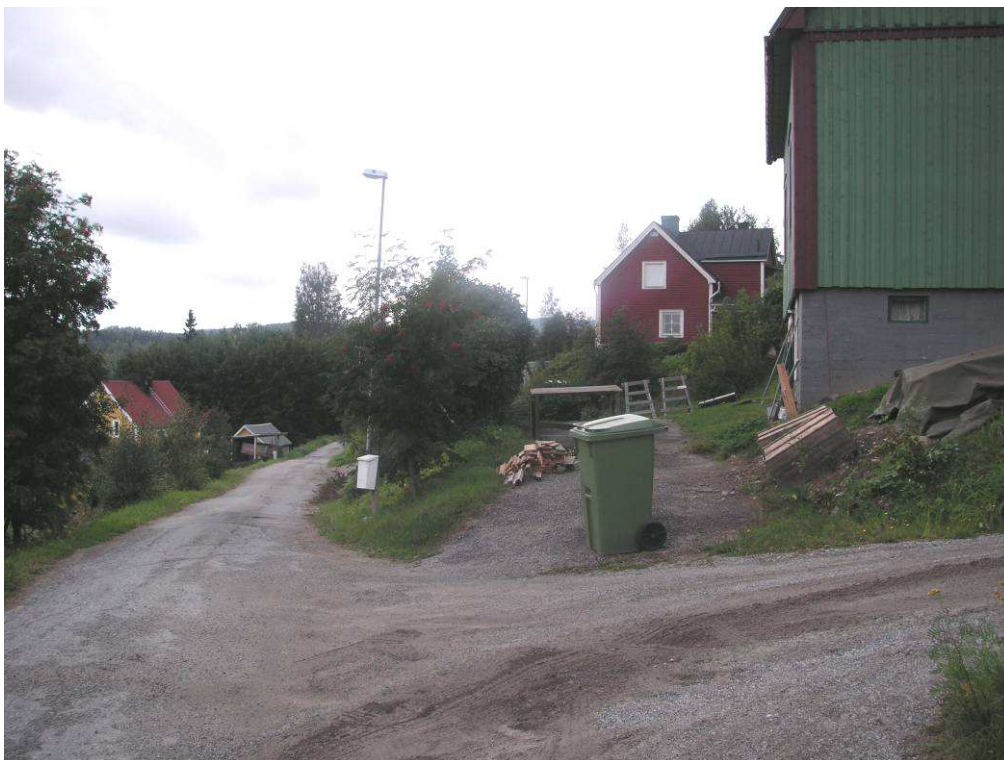
Bild 6. Fotografi mot söder. Villabebyggelse på jordslänt.

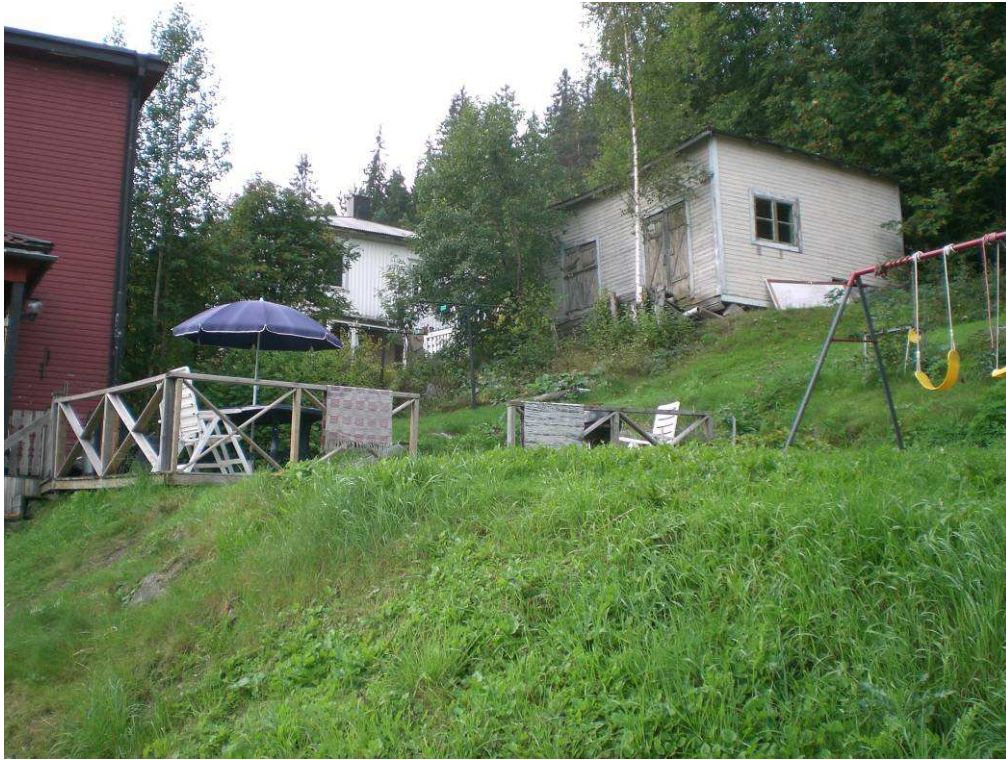
Övrigt: Villabebyggelse nedanför riksvägen på jordslänt
- delvis finns berg i dagen.

Bild 7. Fotografi mot söder. Villabebyggelse på jordslänt.
