Myndigheten för samhällsskydd och beredskap
 Statens geotekniska institut

ÖVERSIKTLIG KARTERING AV STABILITET I RAVINER OCH SLÄNTER I MORÄN OCH GROV SEDIMENTJORD

DIARIE NR SGI 2-0904-0270	RITAD AV J. Axelsson	Sollefteå kommun	
DATUM 2009-12-15	HANDLÄGGARE J. Fallsvik M. Andersson	Mjölkestensberget	
TEKNIKANSVARIG A-C. Hågeryd	SKALA 1:10 000	NUMMER Bilaga 3	BET

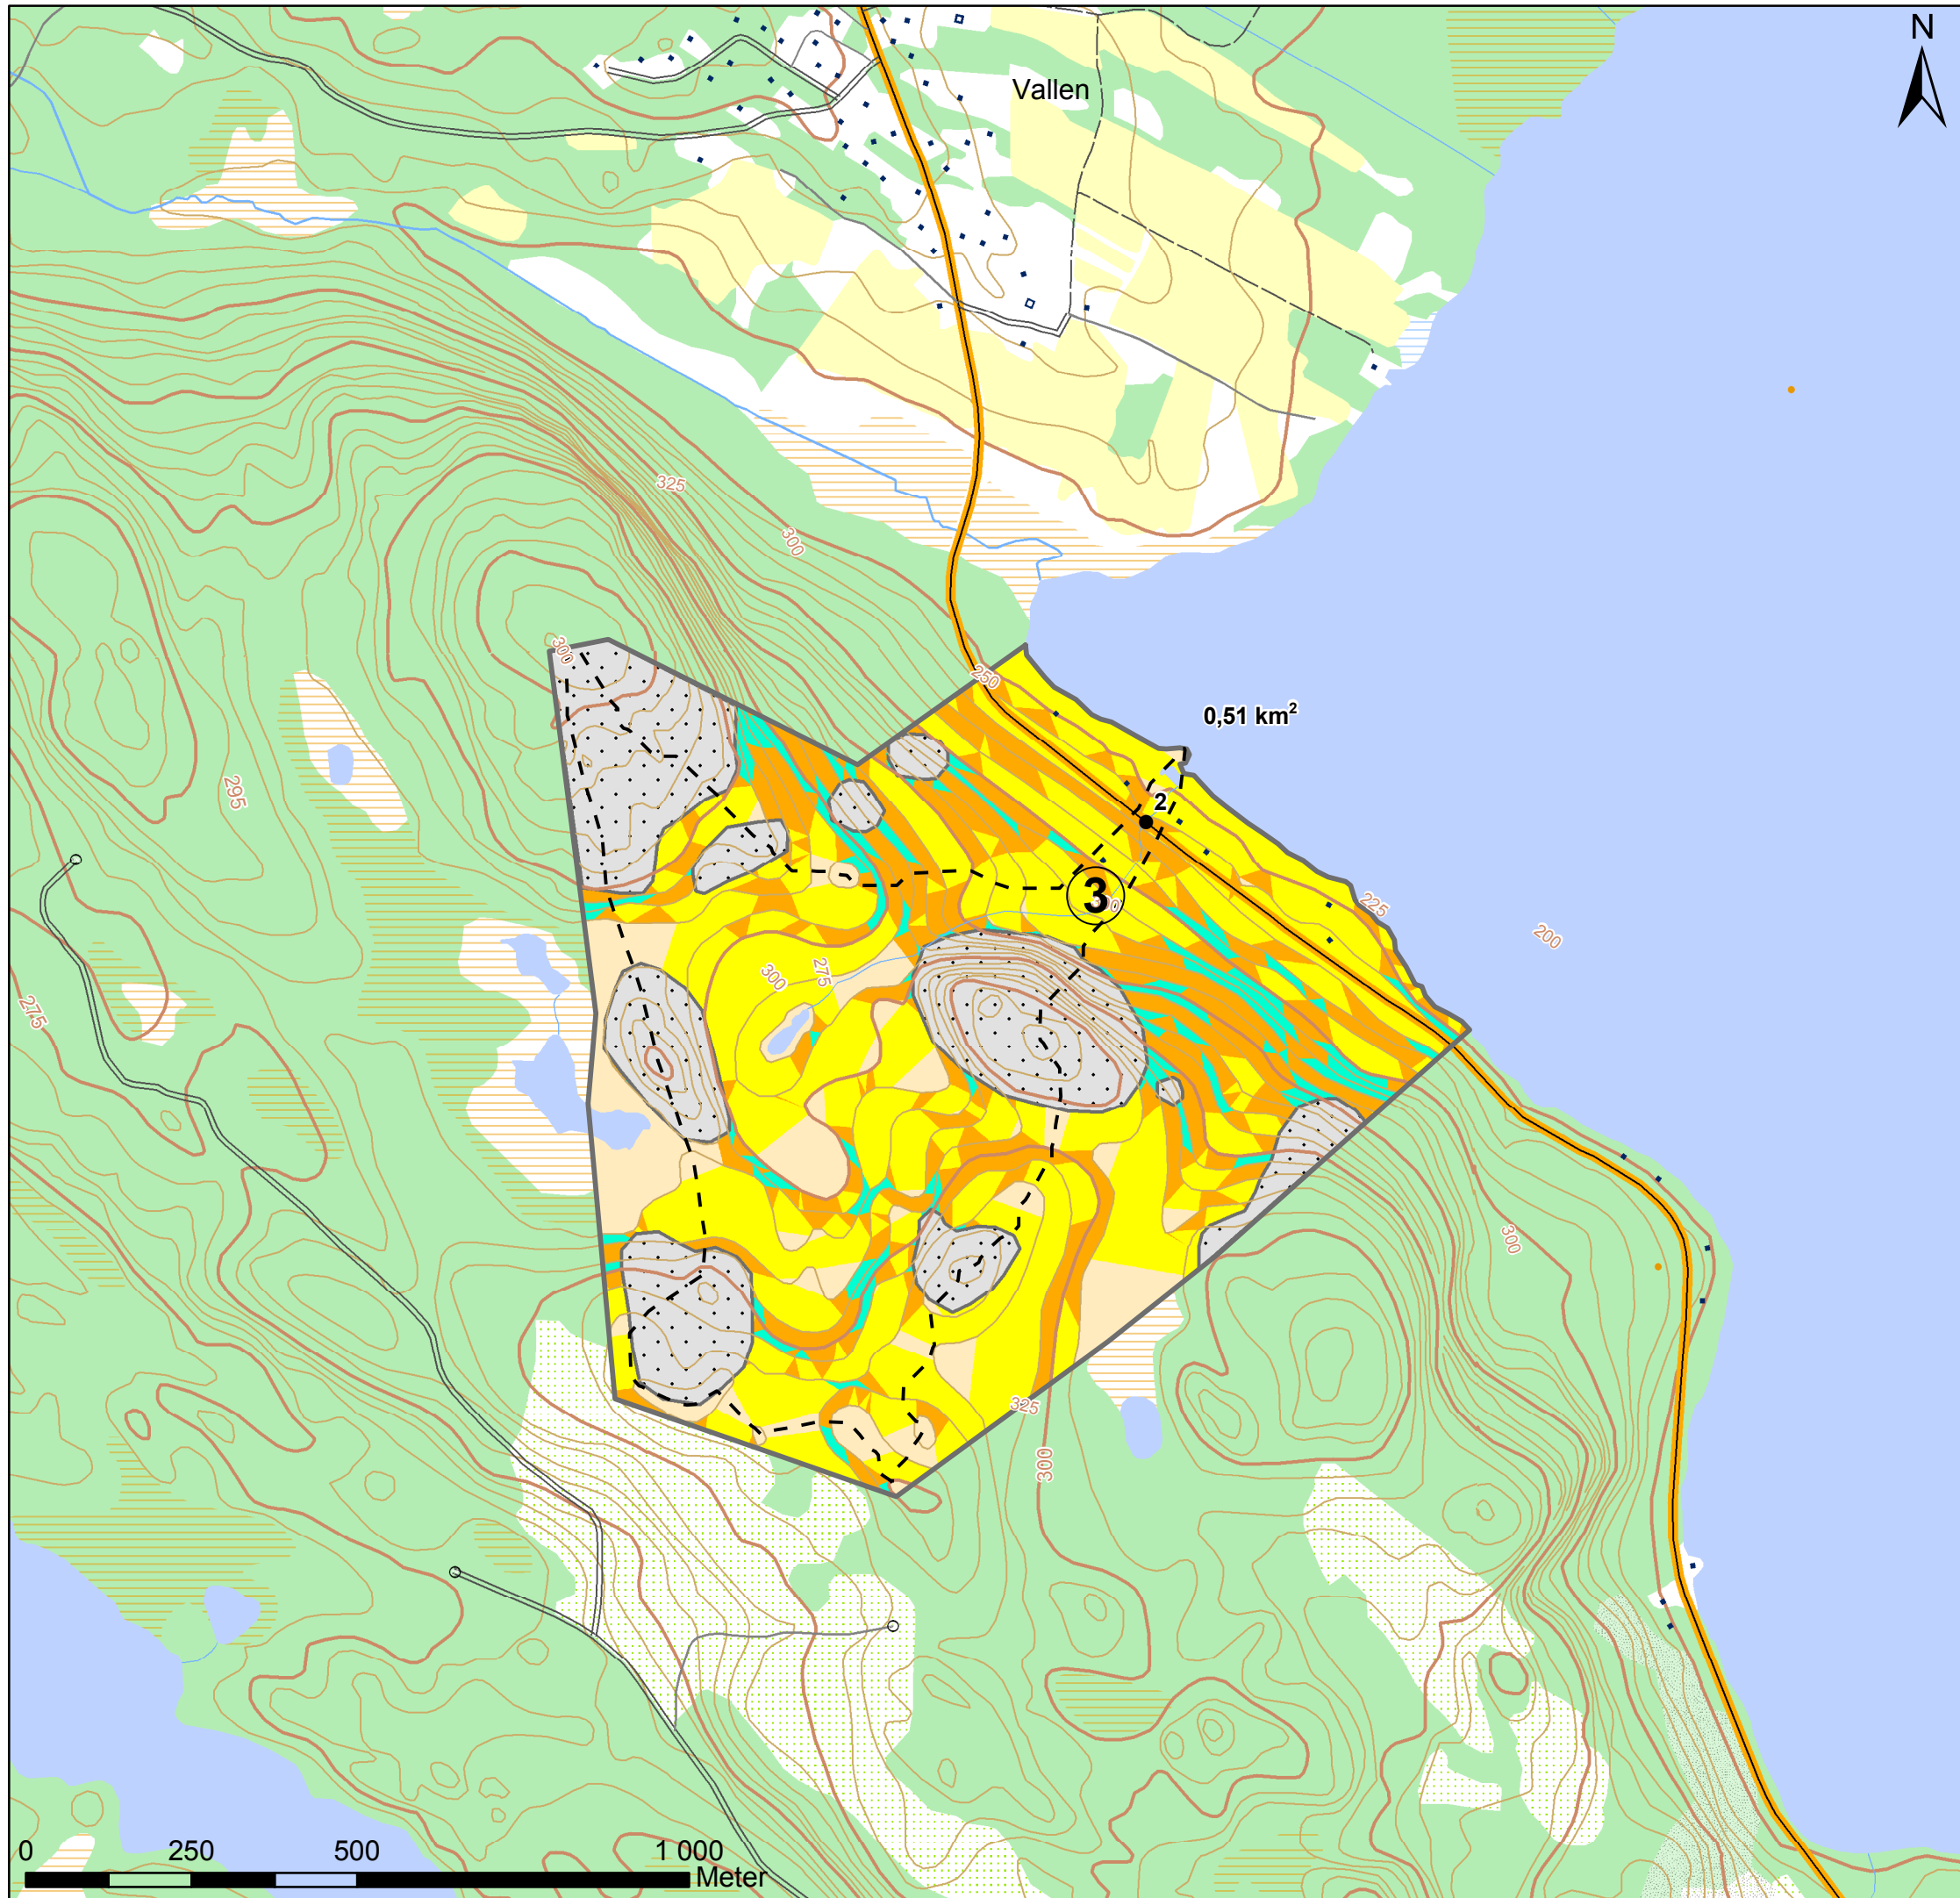
BEDÖMNINGSKLASS	KRITERIET FÖR JORDRÖRELSER I SLÄNTER	EXEMPEL PÅ UTREDNINGSSÄTTSER	REDOVISNING PÅ KARTA
1 Angeläget utrednings-behov	Jordrörelser har förekommit. Brant terräng. Måktiga jordlager. Större skogsfria partier förekommer. Vattensjukt. Erosionskänslig jord.	Ett angeläget behov föreligger avseende detaljerad utredning av förutsättningarna för släntrörelser och dess konsekvenser samt behov av åtgärder. Vid uppenbar fara meddelas fastighetsägare och kommun snarast möjligt.	1
2 Utrednings-behov	Inga större jordrörelser eller kraftiga vattenflöden har förekommit. Inga förutsättningar för transport av lösa block. Inga större sammanhängande skogsfria områden på jordtäckt mark	Behov av detaljerad utredning föreligger. Slänter bör hållas under observation med jämna tidsintervall.	2
3 Inget utrednings-behov Behov av kontroll	Inga eller endast mindre jordrörelser har förekommit. Inga förutsättningar för transport av lösa block. Övervägande skogsklädd mark.	Inget utrednings-behov föreligger men slänterna bör hållas under observation med jämna tidsintervall.	3

BEDÖMNINGSKLASS	KRITERIET FÖR SLAMSTRÖM	EXEMPEL PÅ ÅTGÄRDER	REDOVISNING PÅ KARTA
1 Angeläget utrednings-behov	Omfattande jordrörelser och/eller höga vattenflöden har förekommit. Större skogsfria partier förekommer. Brant terräng. Lösa block förekommer.	Ett angeläget behov föreligger avseende detaljerad utredning av förutsättningarna för slamström och dess konsekvenser samt behov av åtgärder. Vid uppenbar fara meddelas fastighetsägare och kommun snarast möjligt.	1
2 Utrednings-behov	Jordrörelser och/eller höga vattenflöden har förekommit. Inga förutsättningar för transport av lösa block. Endast mindre skogsfria områden på jordtäckt mark förekommer.	Behov av detaljerad utredning föreligger. Raviner bör hållas under observation med jämna tidsintervall.	2
3 Inget utrednings-behov Behov av kontroll	Inga eller endast mindre jordrörelser har förekommit. Inga höga flöden har förekommit. Inga förutsättningar för transport av lösa block. Stor skogstäckning.	Inget behov av vidare utredning föreligger. Vid oförutsebara händelser, så som höga flöden, kan risker föreligga och området bör därför hållas under kontroll.	3
