## Jönköpings kommun, Jönköpings län

**Förstudie och översiktlig kartering av stabiliteten i  
raviner och slänter i morän och grov sedimentjord**

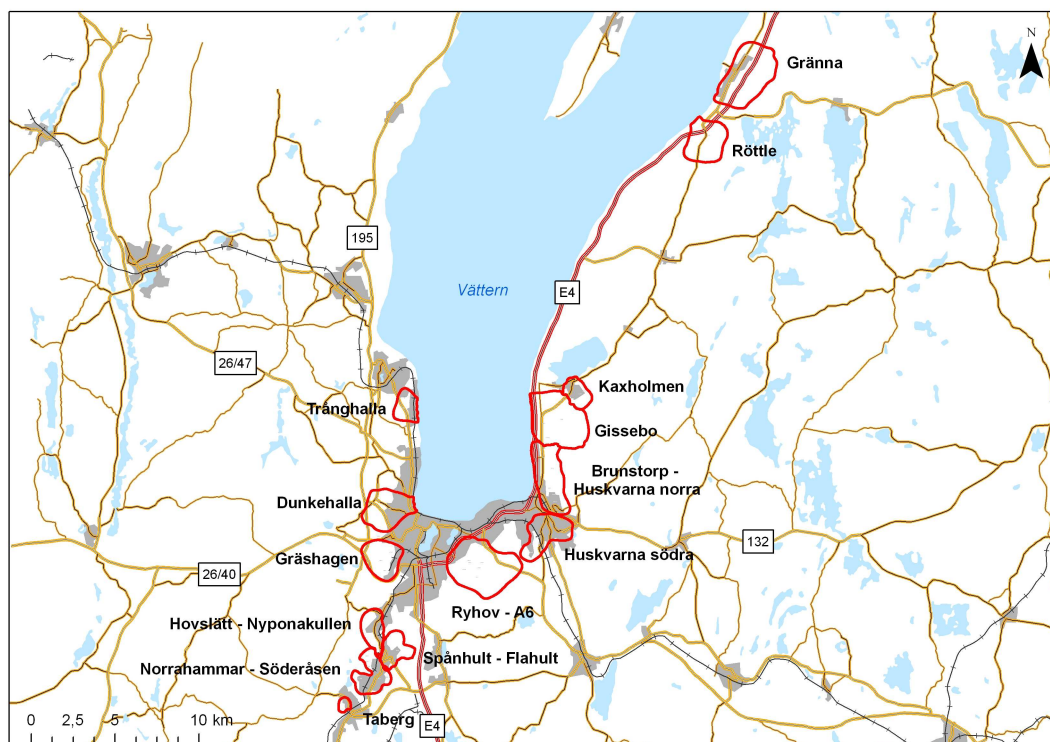
Figur 5-1 Områden i Jönköpings kommun som ingått i kartering enligt Etapp 1.

Områdenas lägen framgår av översiktskartan i Figur 5-1.

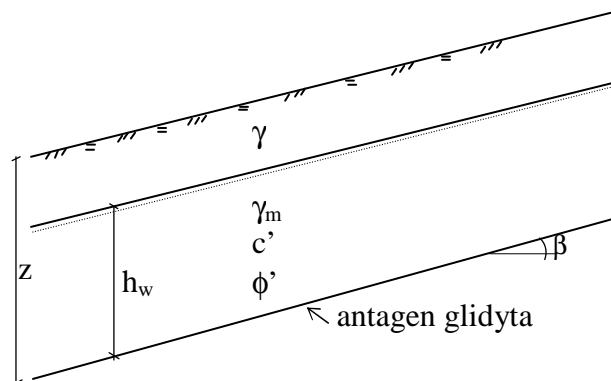
Figur 6-1. Långsträckt slänt med ingångsparametrar till beräkning

$$F_{c\phi} = \frac{c'}{\gamma \cdot z \cdot \sin \beta \cdot \cos \beta} + \frac{\gamma \cdot z - \gamma_w \cdot h_w}{\gamma \cdot z} \cdot \frac{\tan \phi'}{\tan \beta} \quad (\text{parametrar enligt Figur 6-1})$$

Djupet till beräknad glidytan har i denna utredning antagits till 3 m, jordens friktionsvinkel,  $\phi'$ , till 34° (kan antas gälla som lågt värde för sand eller finkornig morän), jordens kohesionsintercept,  $c'$ , till 2 kPa, jordens tunghet ovan grundvattenytan till 18 kN/m<sup>3</sup> och under grundvattenytan till 22 kN/m<sup>3</sup>. Antagen nivå för grundvattenytan framgår av bedömningsprotokoll, se Kapitel 6.3.
