FÖRSTUDIE OCH ÖVERSIKTLIG KARTERING AV STABILITET I SLÄNTER OCH RAVINER I MORÄN OCH GROV SEDIMENTJORD

DIARIE NR SGI 2.1-1203-0183	RITAD AV Jim Hedfors	Leksands kommun Karlsarvet
DATUM 2013-02-15	HANDLÄGGARE J. Fallsvik, L. Blied, A.-C. Hågeryd, J. Hedfors	
UPPDRAGSANSVARIG Jan Fallsvik	SKALA 1:10 000(A3)	NUMMER Bilaga 3-4

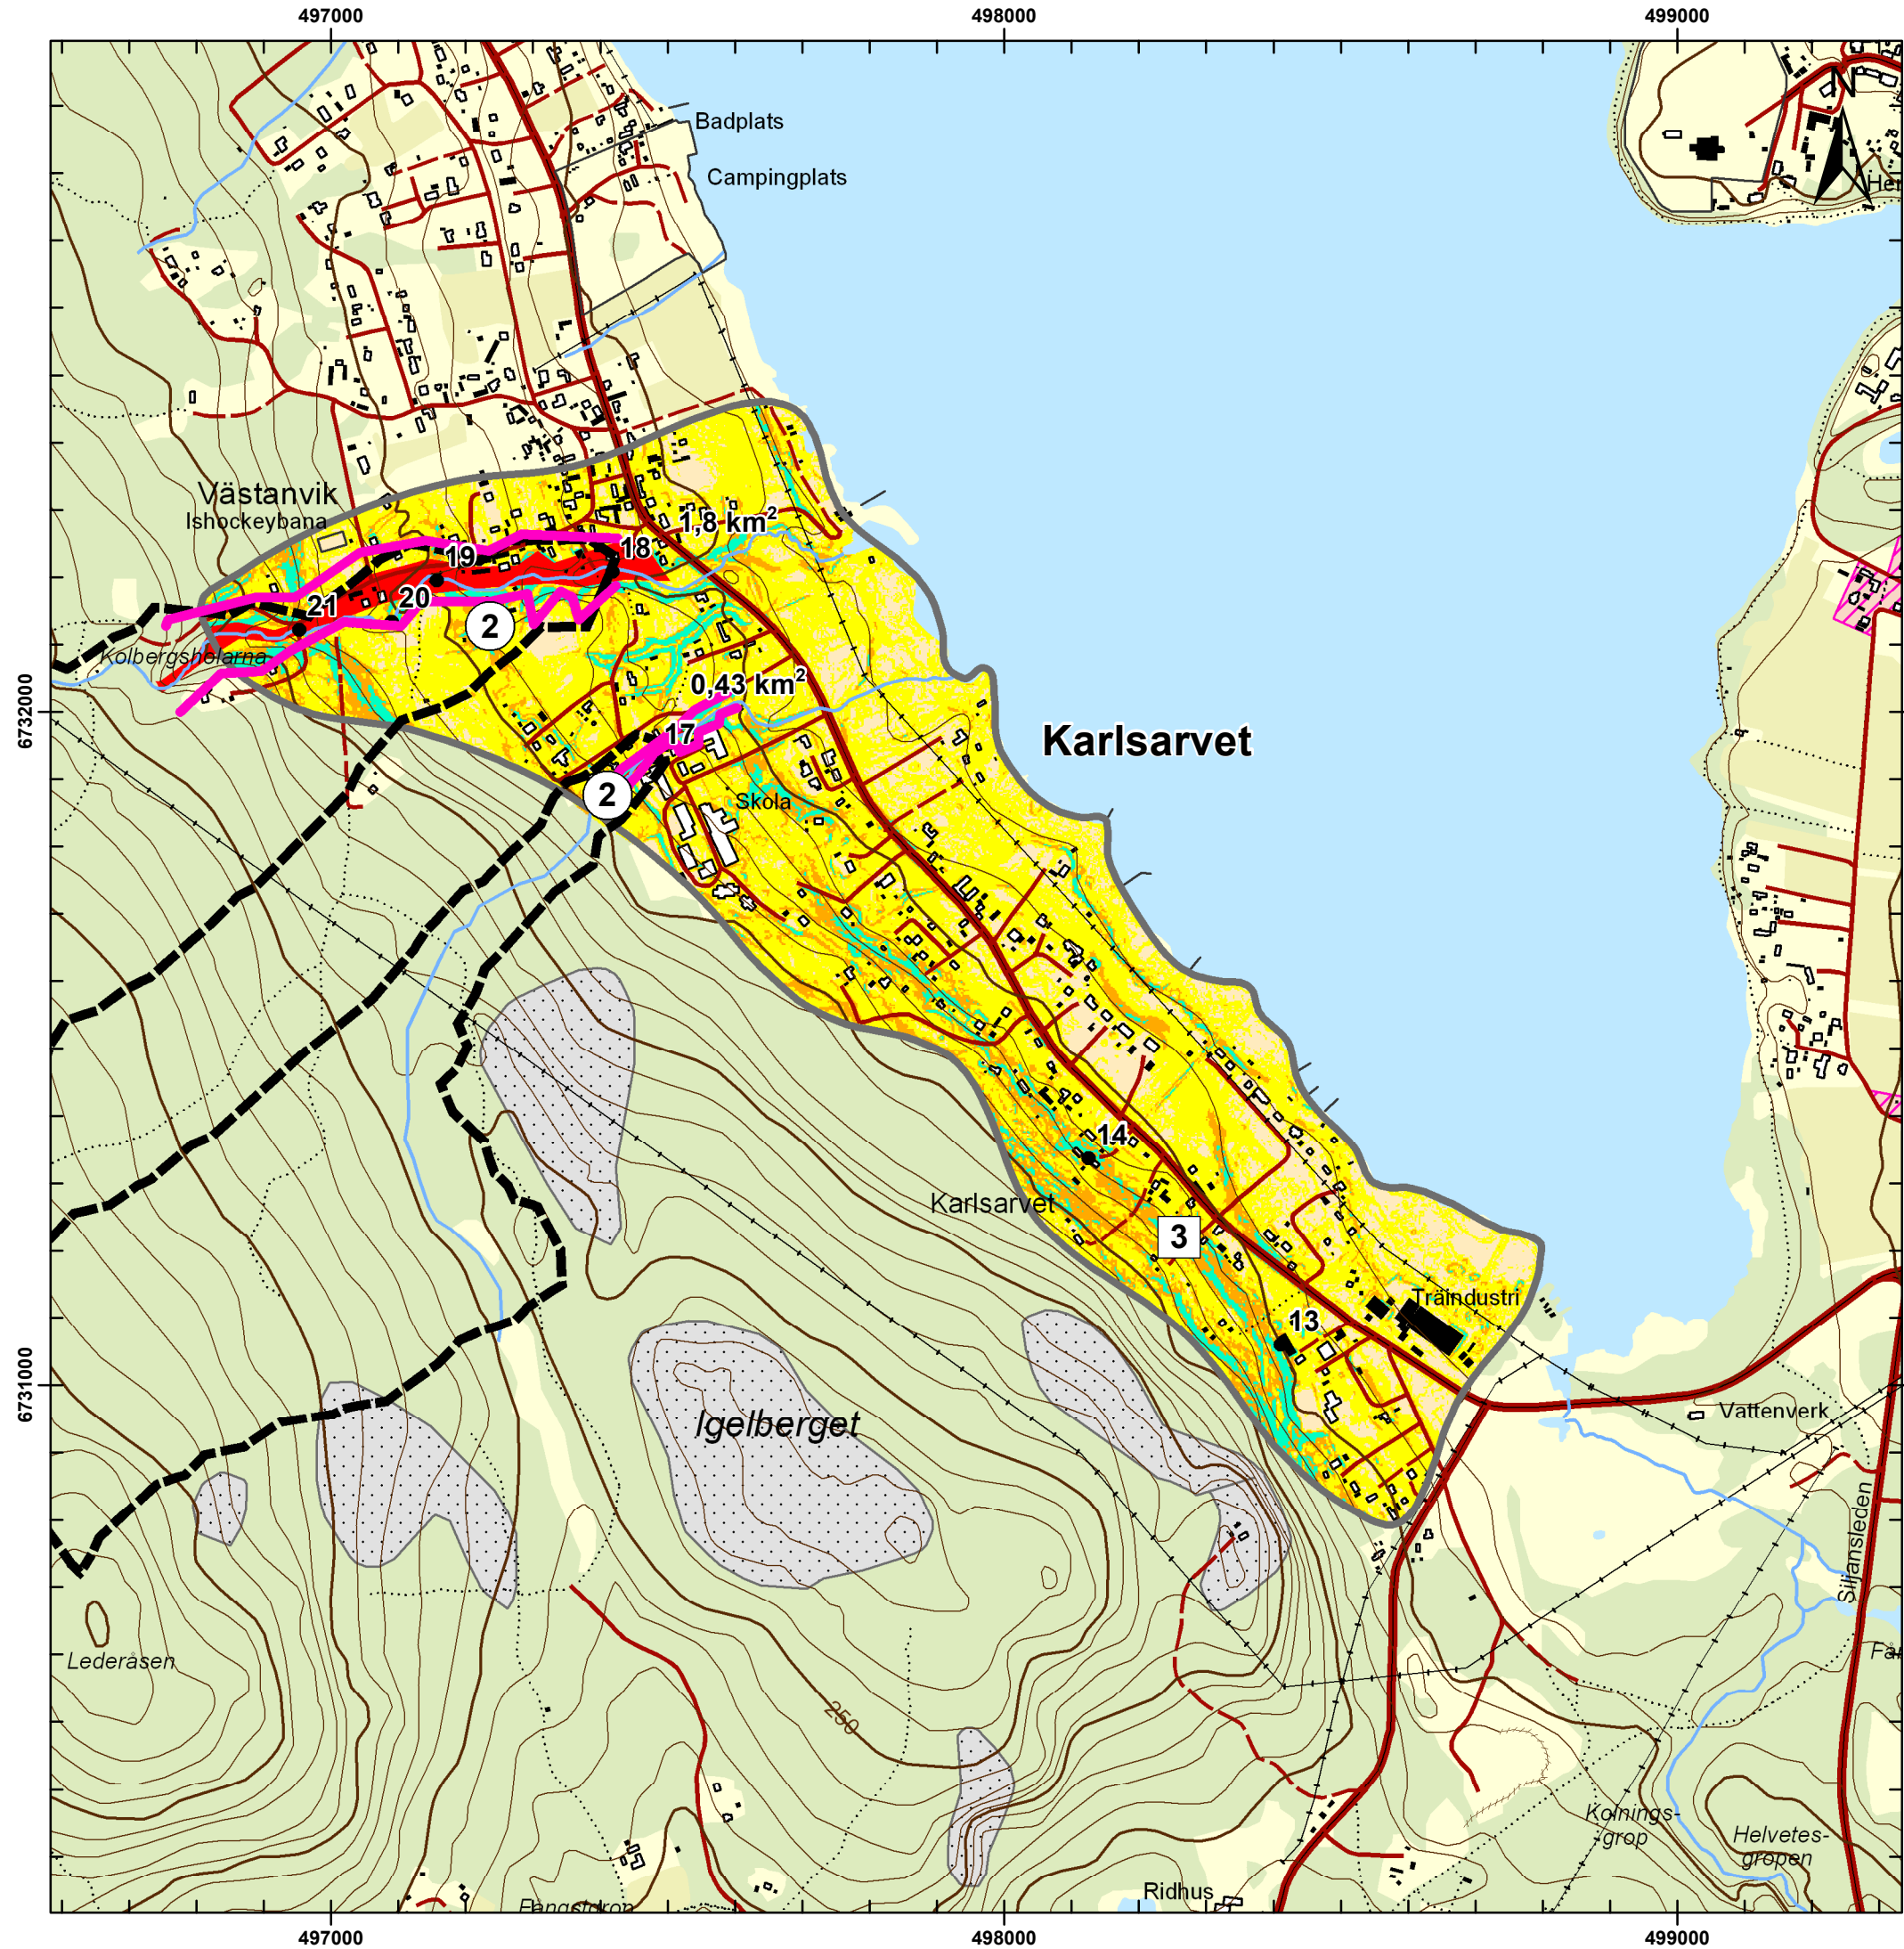
- Lutning 0-2 grader
- Lutning 2-10 grader
- Lutning 10-17 grader
- Lutning >17 grader
- Områdesbegränsning
- Spår av skred, ras, slamström och erosion
- Alluvialkon
- Avrinningsområde
- Berg i dagen (SGU jordarter)
- Karteringspunkt
- Bedömningsklass, slänt
- Ravin
- Bedömningsklass, ravin
- Vattendrag
