FÖRSTUDIE OCH ÖVERSIKTLIG KARTERING AV STABILITET I SLÄNTER OCH RAVINER I MORÄN OCH GROV SEDIMENTJORD

DIARIE NR SGI 2.1-1203-0184	RITAD AV Jim Hedfors	Ludvika kommun Harnäs	
DATUM 2013-02-15	HANDLÄGGARE J. Fallsvik, L. Blied A.C. Hågeryd, J. Hedfors	SKALA 1:10 000(A3)	NUMMER Bilaga 3-4
UPPDRAGSANSVARIG Jan Fallsvik

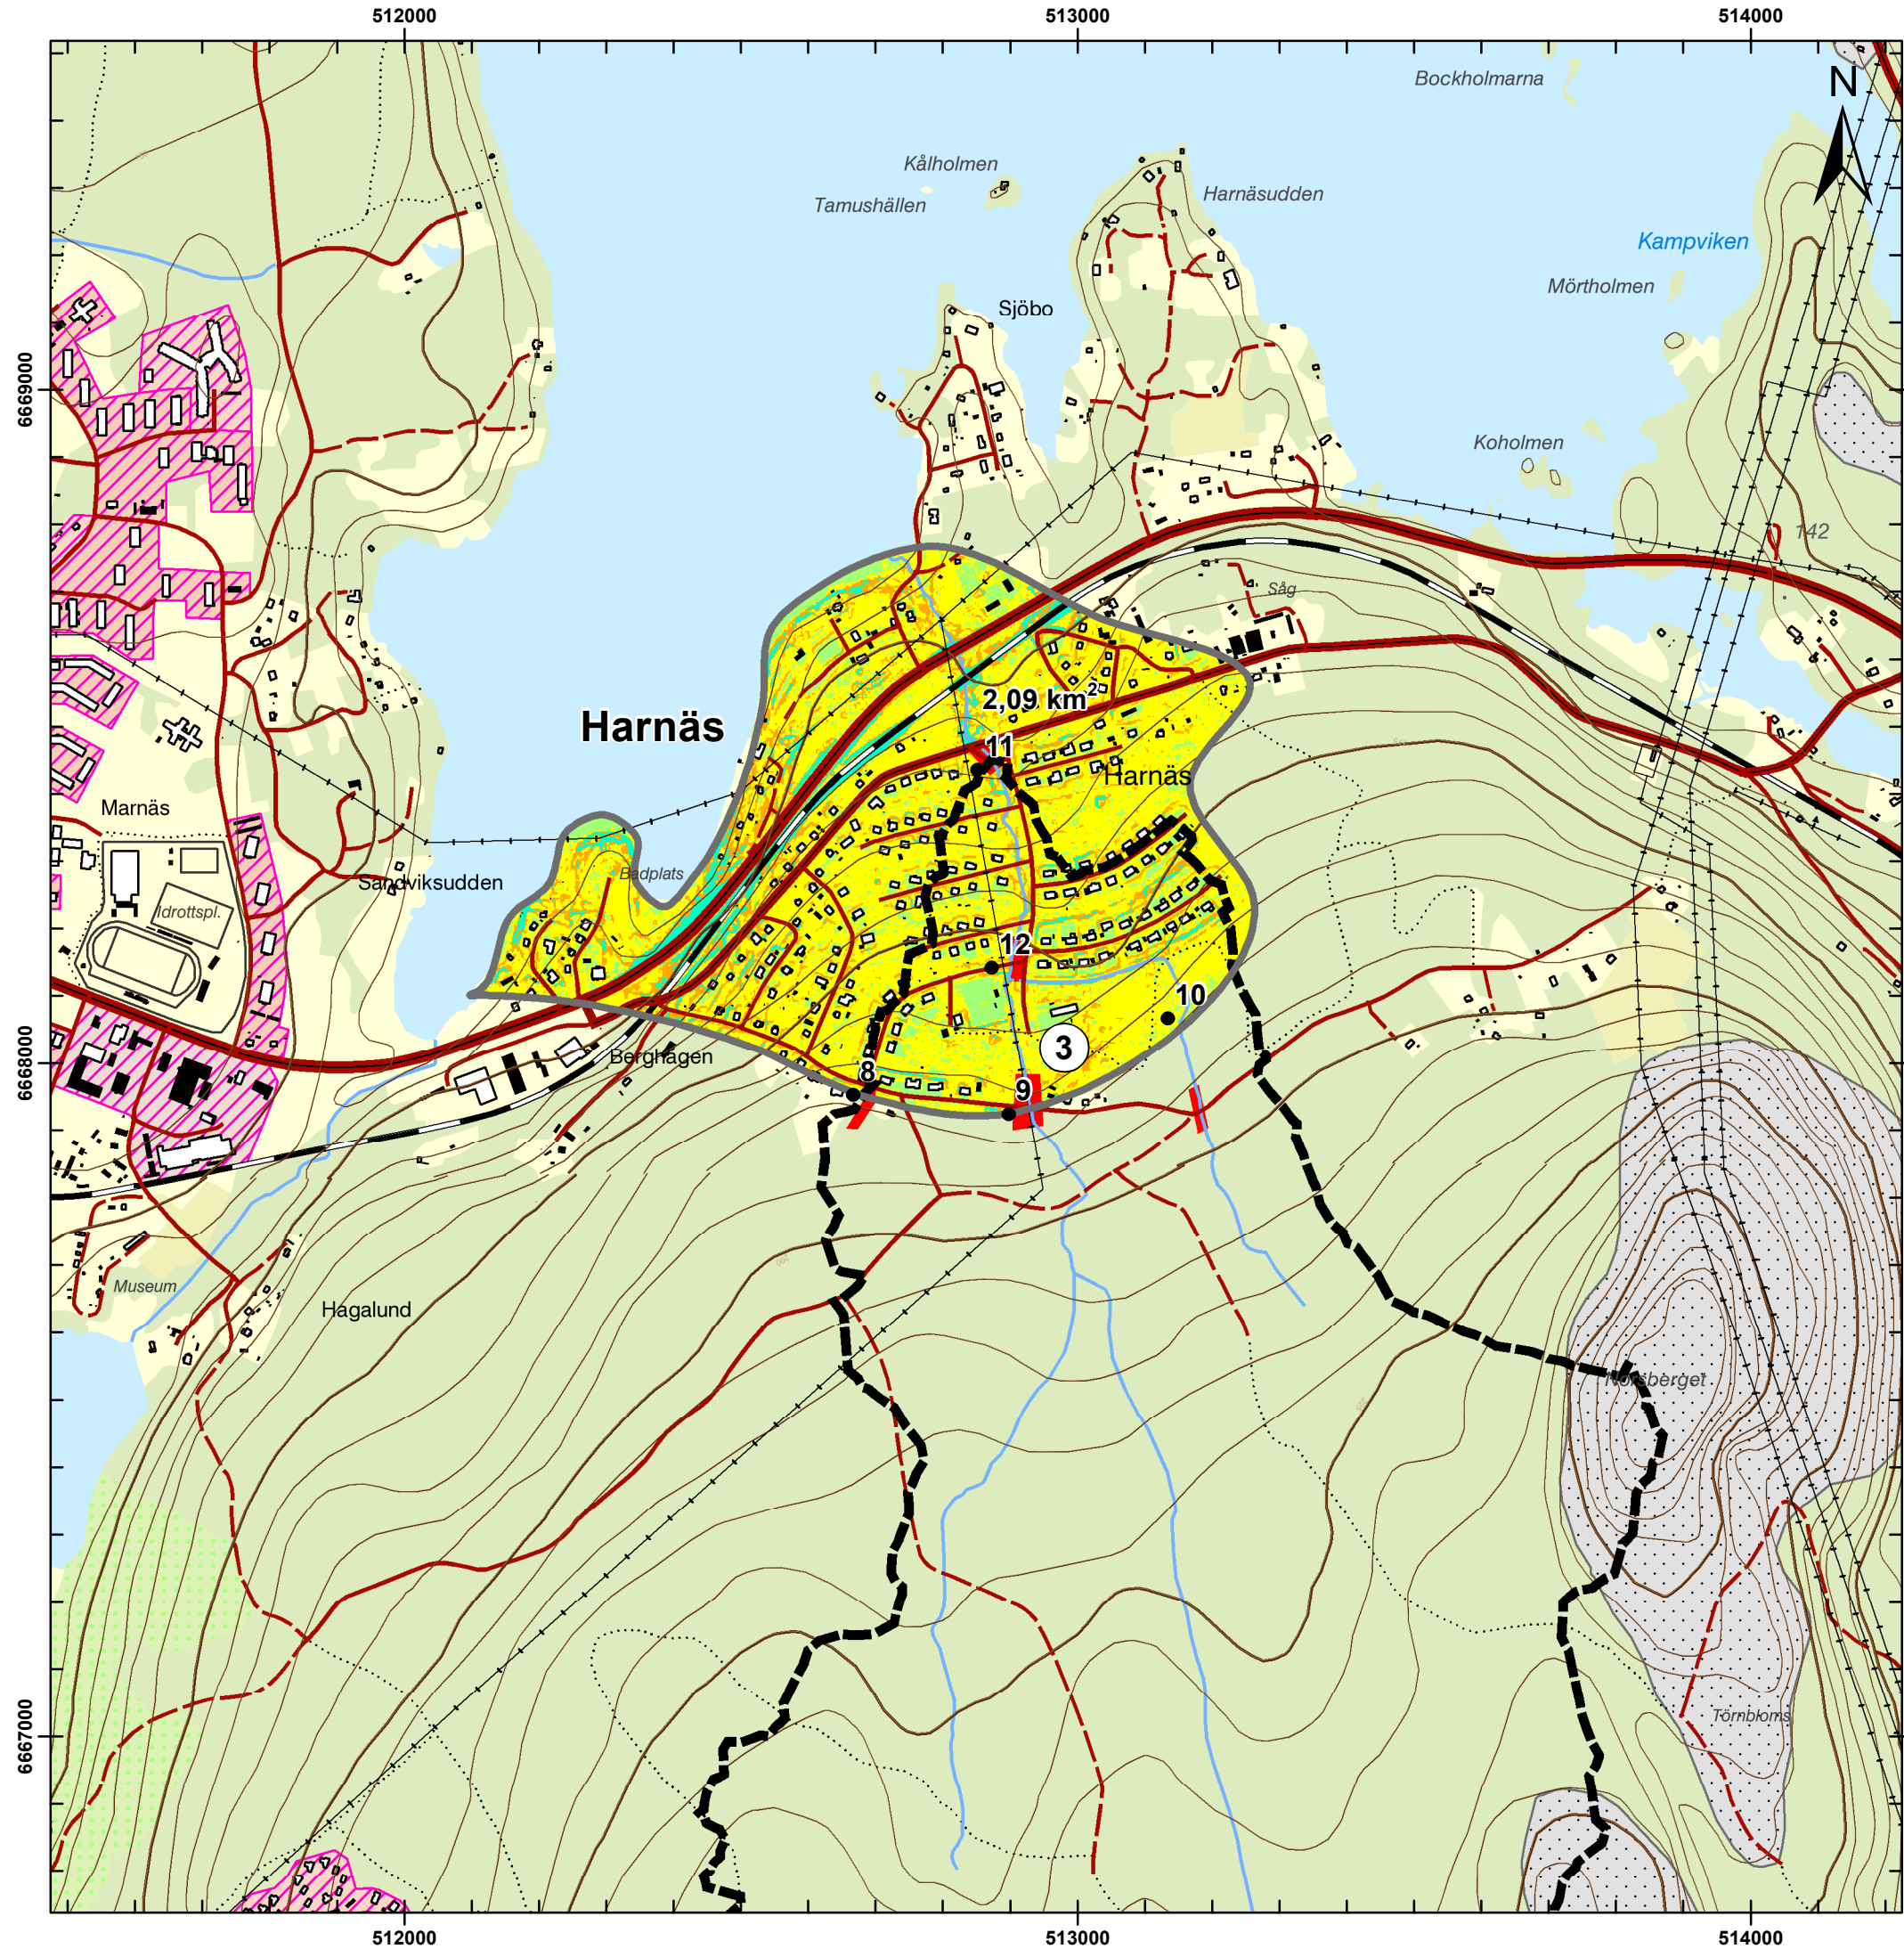
BEDÖMNINGSKLASS	KRITERIER FÖR JORDRÖRELSER I SLÄNTER	EXEMPEL PÅ UTREDNINGSSÄTTER	REDOVISNING PÅ KARTA
1 Angeläget utredningsbehov	Jordrörelser har förekommit. Brant terräng. Måktiga jordlager. Större skogsfria partier förekommer. Vattensjukt. Erosionskänslig jord.	Ett angeläget behov föreligger avseende detaljerad utredning av förutsättningarna för släntrörelser och dess konsekvenser samt behov av åtgärder. Vid uppenbar fara meddelas fastighetsägare och kommun snarast möjligt.	1
2 Utredningsbehov	Inga större jordrörelser eller kraftiga vattenflöden har förekommit. Inga förutsättningar för transport av lösa block. Inga större sammanhängande skogsfria områden på jordtäckt mark förekommer.	Behov av detaljerad utredning föreligger. Slänterna bör hållas under observation med jämna tidsintervall.	2
3 Inget utredningsbehov, men behov av kontroll	Inga eller endast mindre jordrörelser har förekommit. Inga förutsättningar för transport av lösa block. Övervägande skogsklädd mark.	Inget utredningsbehov föreligger men slänterna bör hållas under observation med jämna tidsintervall.	3

BEDÖMNINGSKLASS	KRITERIER FÖR SLAMSTRÖM	EXEMPEL PÅ ÅTGÄRDER	REDOVISNING PÅ KARTA
1 Angeläget utredningsbehov	Omfattande jordrörelser och/eller höga vattenflöden har förekommit. Större skogsfria partier förekommer. Brant terräng. Lösa block förekommer.	Angeläget behov föreligger avseende detaljerad utredning av förutsättningarna för slamström och dess konsekvenser samt behov av åtgärder. Vid uppenbar fara meddelas fastighetsägare och kommun snarast möjligt.	1
2 Utredningsbehov	Jordrörelser och/eller höga vattenflöden har förekommit. Inga förutsättningar för transport av lösa block. Endast mindre skogsfria områden på jordtäckt mark förekommer.	Behov av detaljerad utredning föreligger. Ravinerna bör hållas under observation med jämna tidsintervall.	2
3 Inget utredningsbehov, men behov av kontroll	Inga eller endast mindre jordrörelser har förekommit. Inga höga flöden har förekommit. Inga förutsättningar för transport av lösa block. Stor skogstäckning.	Inget behov av vidare utredning föreligger. Vid oförutsebara händelser, så som höga flöden, kan risker föreligga och området bör därför hållas under kontroll.	3
