FÖRSTUDIE OCH ÖVERSIKTLIG KARTERING AV STABILITET I SLÄNTER OCH RAVINER I MORÄN OCH GROV SEDIMENTJORD

DIARIE NR SGI 2.1-1203-0184	RITAD AV Jim Hedfors	Ludvika kommun Hammarbacken	
DATUM 2013-02-15	HANDLÄGGARE J. Fallsvik, L. Blied A.C. Hågerud, J. Hedfors	SKALA 1:10 000(A3)	NUMMER Bilaga 3-5
UPPDRAGSANSVARIG Jan Fallsvik

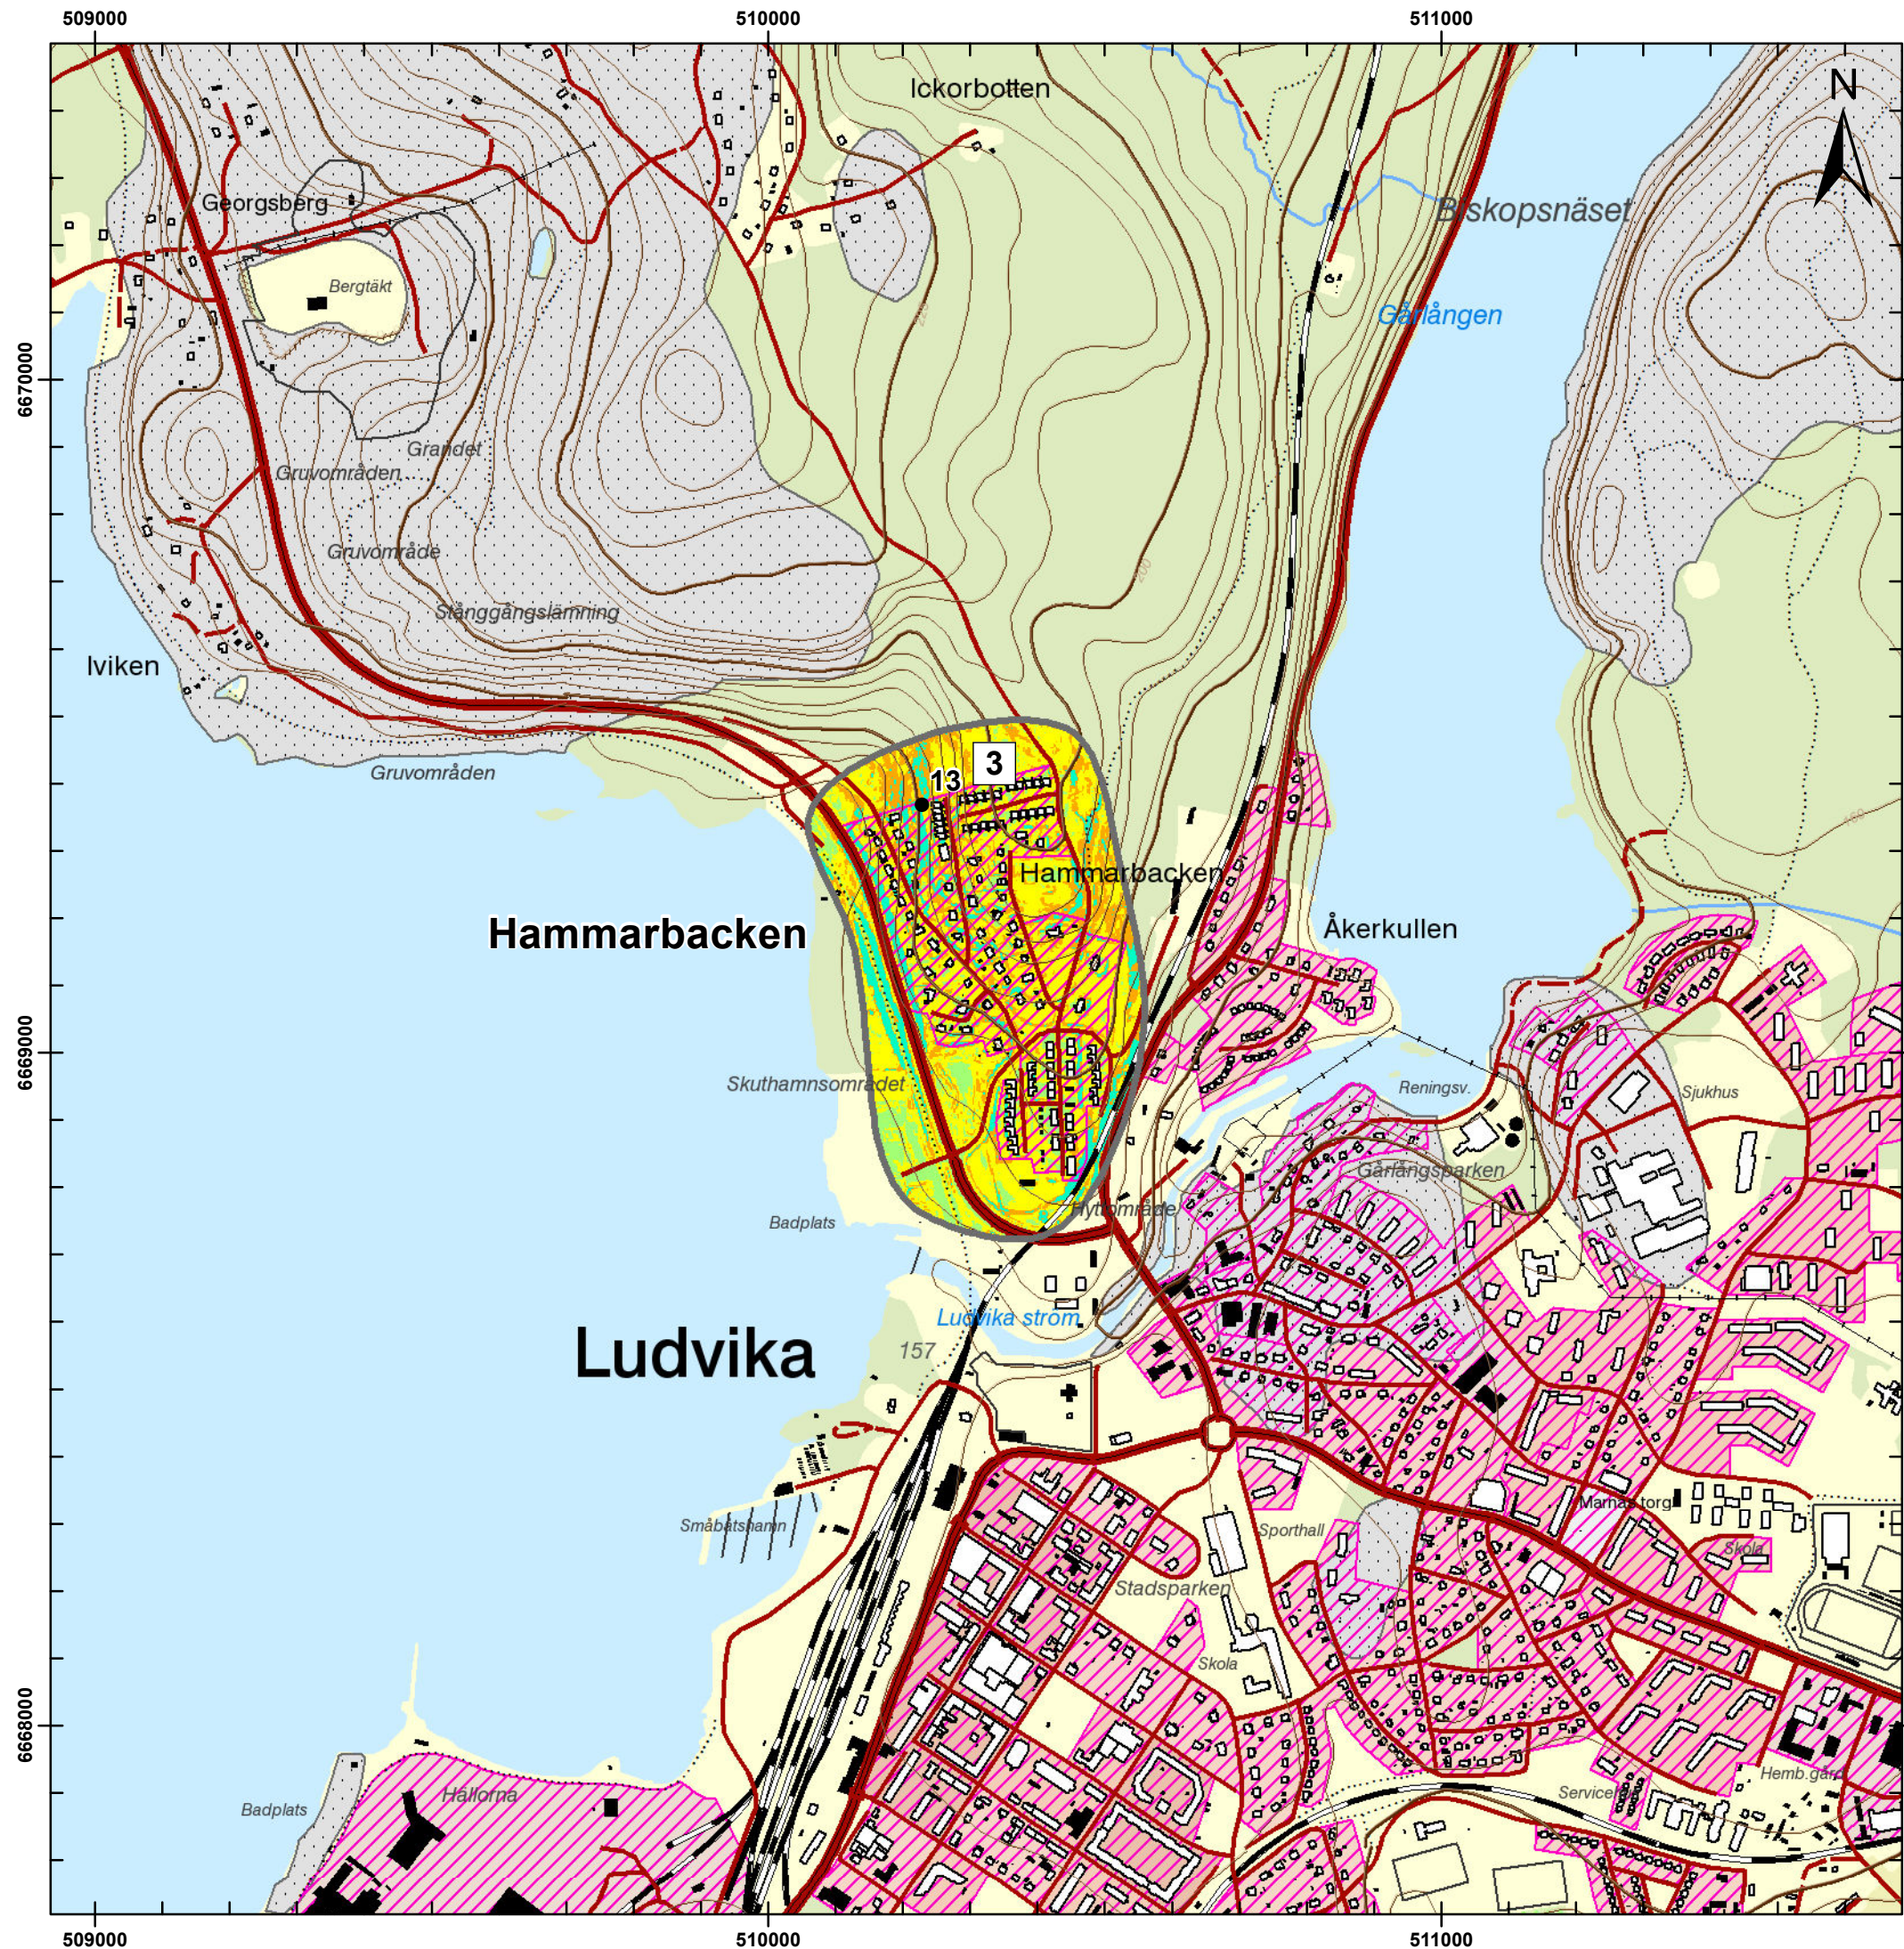
BEDÖMNINGSKLASS	KRITERIER FÖR JORDRÖRELSER I SLÄNTER	EXEMPEL PÅ UTREDNINGSSATSER	REDOVISNING PÅ KARTA
1 Angeläget utredningsbehov	Jordrörelser har förekommit. Brant terräng. Måktiga jordlager. Större skogsfria partier förekommer. Vattensjukt. Erosionskänslig jord.	Ett angeläget behov föreligger avseende detaljerad utredning av förutsättningarna för släntrörelser och dess konsekvenser samt behov av åtgärder. Vid uppenbar fara meddelas fastighetsägare och kommun snarast möjligt.	1
2 Utredningsbehov	Inga större jordrörelser eller kraftiga vattenflöden har förekommit. Inga förutsättningar för transport av lösa block. Inga större sammanhängande skogsfria områden på jordtäckt mark förekommer.	Behov av detaljerad utredning föreligger. Slänterna bör hållas under observation med jämna tidsintervall.	2
3 Inget utredningsbehov, men behov av kontroll	Inga eller endast mindre jordrörelser har förekommit. Inga förutsättningar för transport av lösa block. Övervägande skogsklädd mark.	Inget utredningsbehov föreligger men slänterna bör hållas under observation med jämna tidsintervall.	3

BEDÖMNINGSKLASS	KRITERIER FÖR SLAMSTRÖM	EXEMPEL PÅ ÅTGÄRDER	REDOVISNING PÅ KARTA
1 Angeläget utredningsbehov	Omfattande jordrörelser och/eller höga vattenflöden har förekommit. Större skogsfria partier förekommer. Brant terräng. Lösa block förekommer.	Angeläget behov föreligger avseende detaljerad utredning av förutsättningarna för slamström och dess konsekvenser samt behov av åtgärder. Vid uppenbar fara meddelas fastighetsägare och kommun snarast möjligt.	1
2 Utredningsbehov	Jordrörelser och/eller höga vattenflöden har förekommit. Inga förutsättningar för transport av lösa block. Endast mindre skogsfria områden på jordtäckt mark förekommer.	Behov av detaljerad utredning föreligger. Ravinerna bör hållas under observation med jämna tidsintervall.	2
3 Inget utredningsbehov, men behov av kontroll	Inga eller endast mindre jordrörelser har förekommit. Inga höga flöden har förekommit. Inga förutsättningar för transport av lösa block. Stor skogstäckning.	Inget behov av vidare utredning föreligger. Vid oförutsebara händelser, så som höga flöden, kan risker föreligga och området bör därför hållas under kontroll.	3
