FÖRSTUDIE OCH ÖVERSIKTLIG KARTERING AV STABILITET I SLÄNTER OCH RAVINER I MORÄN OCH GROV SEDIMENTJORD

DIARIE NR SGI 2.1-1203-0184	RITAD AV Jim Hedfors	Ludvika kommun	
DATUM 2013-02-15	HANDLÄGGARE J. Fallsvik, L. Blied A.C. Hägerud, J. Hedfors	Sörvik	
UPPDRAGSANSVARIG Jan Fallsvik	SKALA 1:10 000(A3)	NUMMER Bilaga 3-6

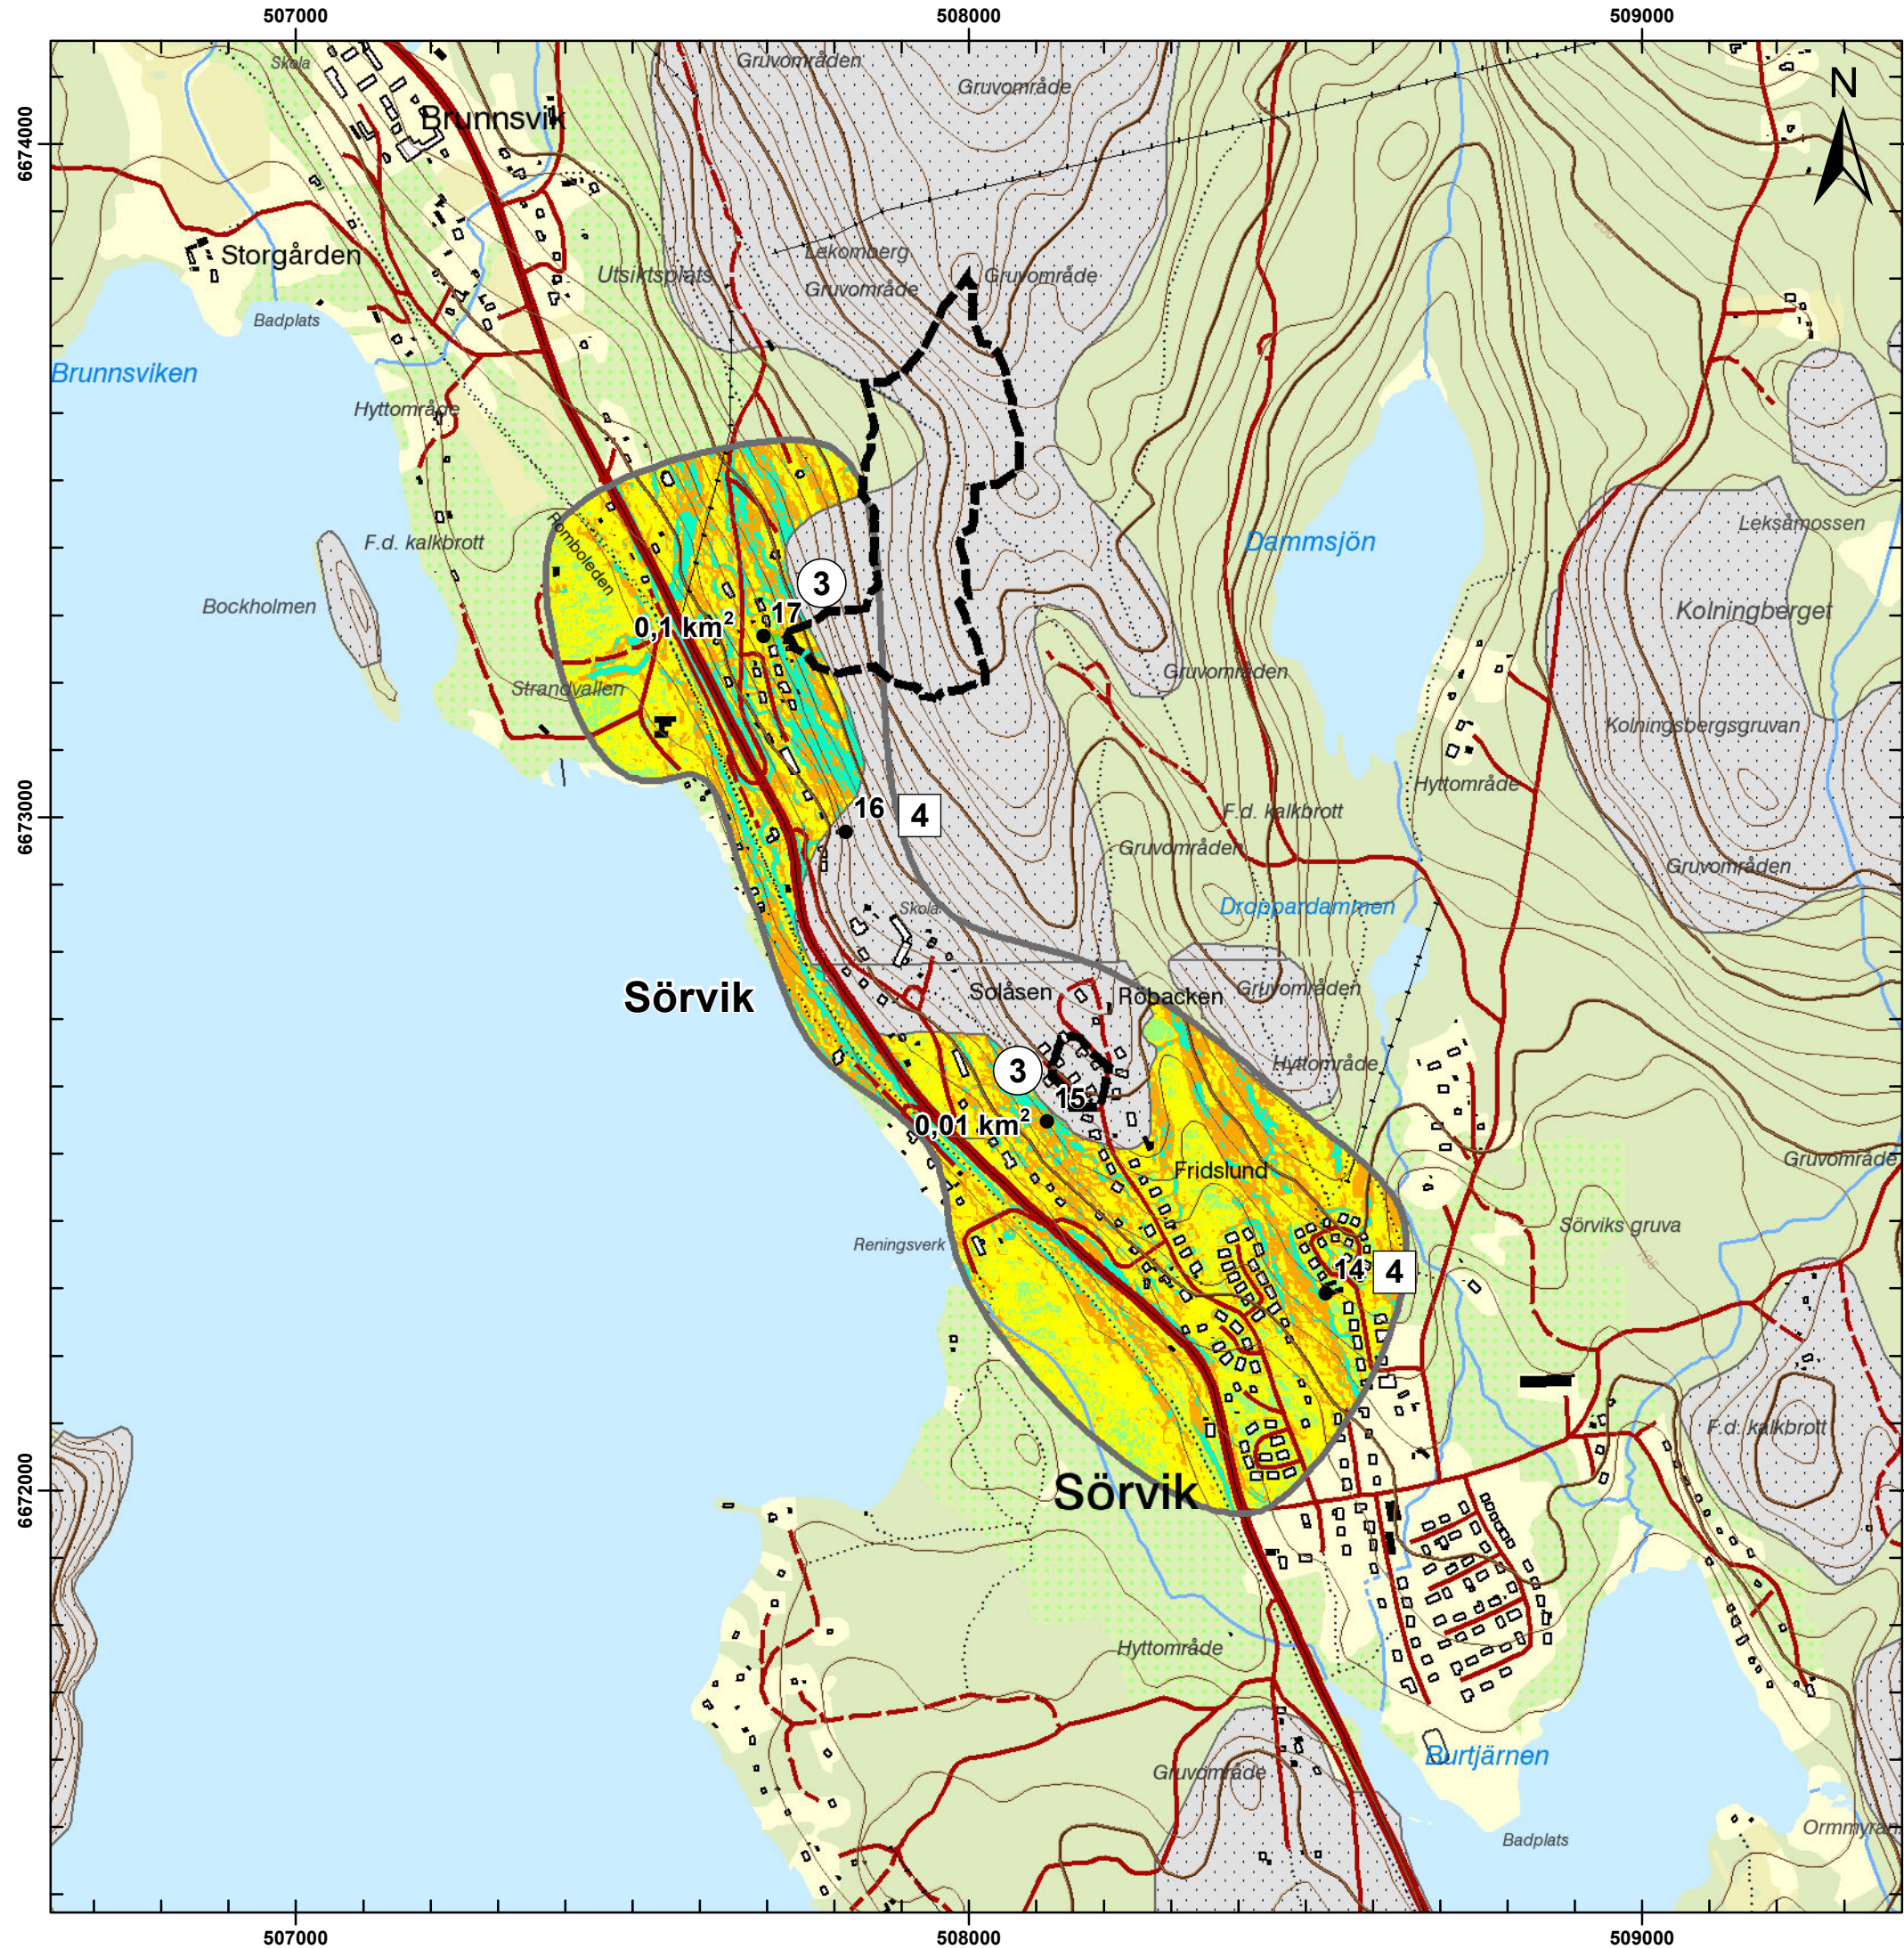
BEDÖMNINGSKLASS	KRITERIER FÖR JORDRÖRELSER I SLÄNTER	EXEMPEL PÅ UTREDNINGSSÄTTSER	REDOVISNING PÅ KARTA
1 Angeläget utredningsbehov	Jordrörelser har förekommit. Brant terräng. Måktiga jordlager. Större skogsfria partier förekommer. Vattensjukt. Erosionskänslig jord.	Ett angeläget behov föreligger avseende detaljerad utredning av förutsättningarna för släntrörelser och dess konsekvenser samt behov av åtgärder. Vid uppenbar fara meddelas fastighetsägare och kommun snarast möjligt.	1
2 Utredningsbehov	Inga större jordrörelser eller kraftiga vattenflöden har förekommit. Inga förutsättningar för transport av lösa block. Inga större sammanhängande skogsfria områden på jordtäckt mark förekommer.	Behov av detaljerad utredning föreligger. Slänterna bör hållas under observation med jämna tidsintervall.	2
3 Inget utredningsbehov, men behov av kontroll	Inga eller endast mindre jordrörelser har förekommit. Inga förutsättningar för transport av lösa block. Övervägande skogsklädd mark.	Inget utredningsbehov föreligger men slänterna bör hållas under observation med jämna tidsintervall.	3

BEDÖMNINGSKLASS	KRITERIER FÖR SLAMSTRÖM	EXEMPEL PÅ ÅTGÄRDER	REDOVISNING PÅ KARTA
1 Angeläget utredningsbehov	Omfattande jordrörelser och/eller höga vattenflöden har förekommit. Större skogsfria partier förekommer. Brant terräng. Lösa block förekommer.	Angeläget behov föreligger avseende detaljerad utredning av förutsättningarna för slamström och dess konsekvenser samt behov av åtgärder. Vid uppenbar fara meddelas fastighetsägare och kommun snarast möjligt.	1
2 Utredningsbehov	Jordrörelser och/eller höga vattenflöden har förekommit. Inga förutsättningar för transport av lösa block. Endast mindre skogsfria områden på jordtäckt mark förekommer.	Behov av detaljerad utredning föreligger. Ravinerna bör hållas under observation med jämna tidsintervall.	2
3 Inget utredningsbehov, men behov av kontroll	Inga eller endast mindre jordrörelser har förekommit. Inga höga flöden har förekommit. Inga förutsättningar för transport av lösa block. Stor skogstäckning.	Inget behov av vidare utredning föreligger. Vid oförutsebara händelser, så som höga flöden, kan risker föreligga och området bör därför hållas under kontroll.	3
