FÖRSTUDIE OCH ÖVERSIKTLIG KARTERING AV STABILITET I SLÄNTER OCH RAVINER I MORÄN OCH GROV SEDIMENTJORD

DIARIE NR SGI 2.1-1205-0366	RTAD AV Jim Hedfors	Malung-Sälens kommun Lindvallen och Sälffällstangen	
DATUM 2013-02-15	HANDLÄGGARE Mattias Andersson		
UPPGORGSANSVARIG Mattias Andersson	SKALA 1:10 000 (A2)	NUMMER Bilaga 3-7

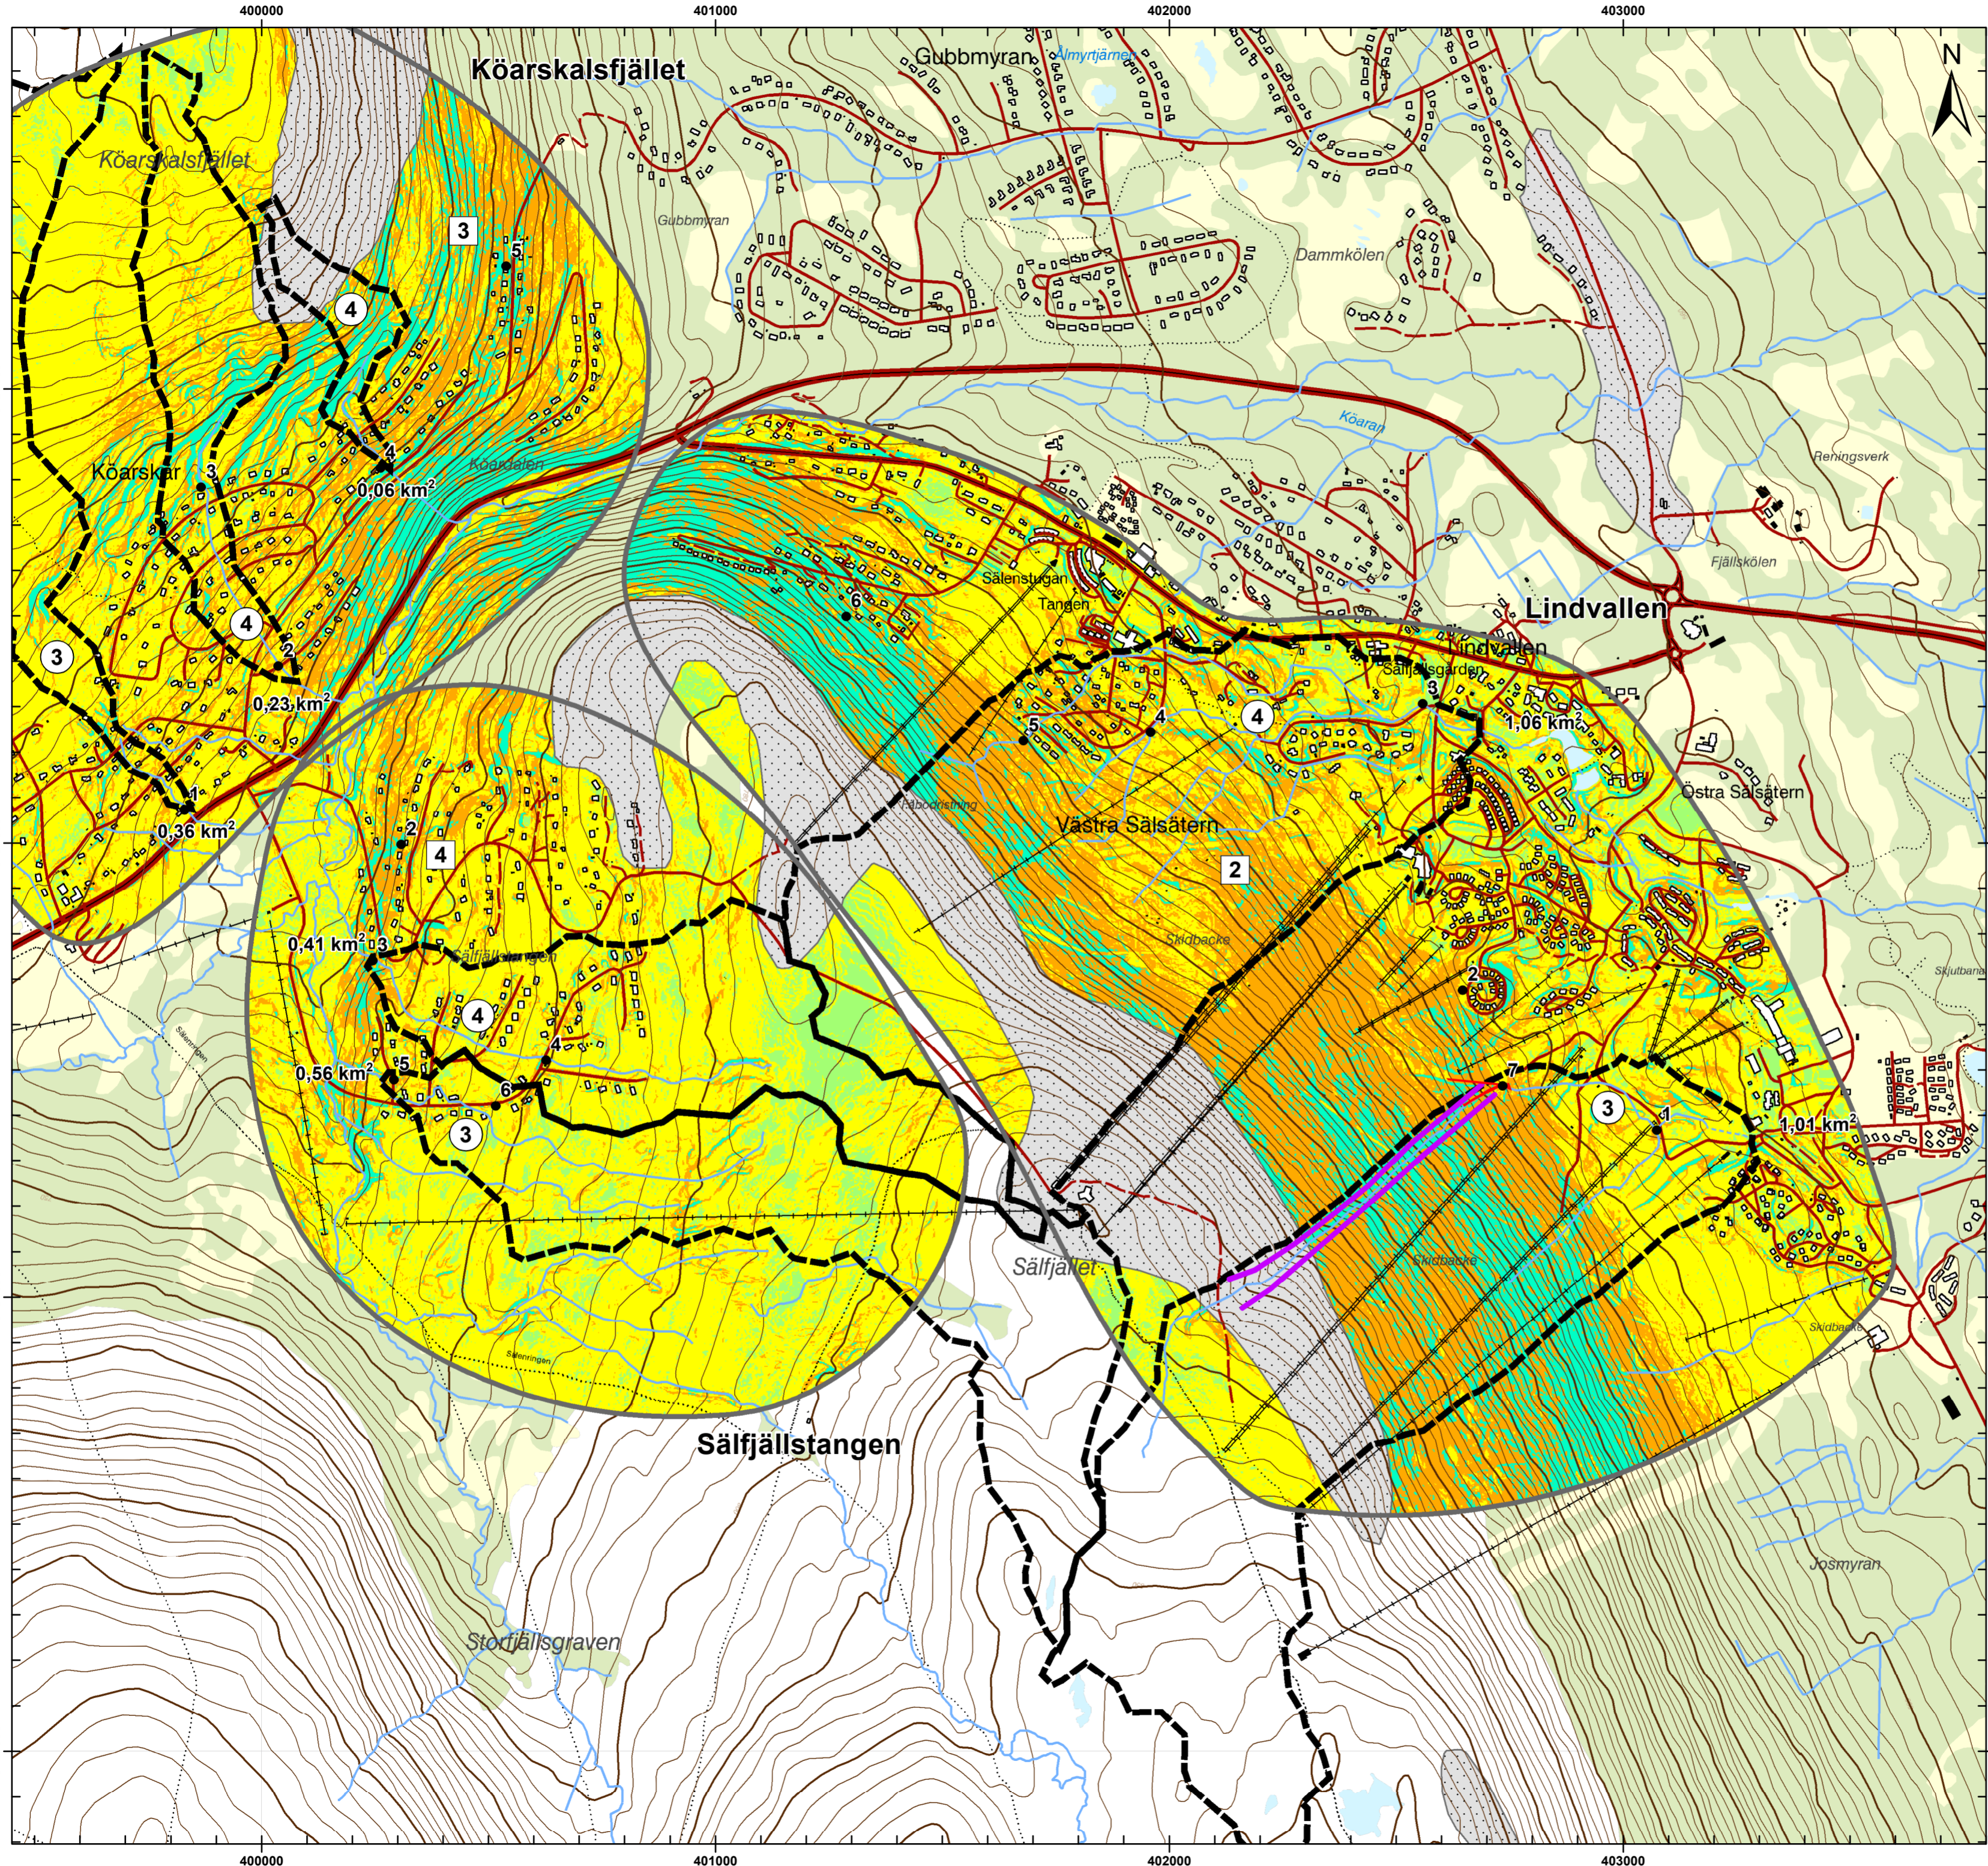
BEDÖMNINGSKLASS	KRITERIER FÖR JORDRÖRELSER I SLÄNTER	EXEMPEL PÅ UTREDNINGSSÄTTER	REDOVISNING PÅ KARTA
1 Angeläget utredningsbehov	Jordrörelser har förekommit. Brant terräng. Måktiga jordlager. Större skogsfria partier förekommer. Vattensjukt. Erosionskänslig jord.	Ett angeläget behov föreligger avseende detaljerad utredning av förutsättningarna för släntrörelser och dess konsekvenser samt behov av åtgärder. Vid uppenbar fara meddelas fastighetsägare och kommun så snart som möjligt.	1
2 Utredningsbehov	Inga större jordrörelser eller skarpa vattenflöden har förekommit. Inga förutsättningar för transport av lösa block. Inga större sammanhängande skogsfria områden på jordtäckt mark förekommer.	Behov av detaljerad utredning föreligger. Slänterna bör hållas under observation med jämna tidsintervall.	2
3 Inget utredningsbehov, men behov av kontroll	Inga eller endast mindre jordrörelser har förekommit. Inga förutsättningar för transport av lösa block. Övervägande skogsklädd mark.	Inget utredningsbehov föreligger men slänterna bör hållas under observation med jämna tidsintervall.	3

4 Inget utredningsbehov	Inga jordrörelser har förekommit. Inga förutsättningar för transport av lösa block. Skogsklädd mark.	Inget utredningsbehov eller behov av kontroll föreligger.	4

BEDÖMNINGSKLASS	KRITERIER FÖR SLAMSTRÖM	EXEMPEL PÅ ÅTGÄRDER	REDOVISNING PÅ KARTA
1 Angeläget utredningsbehov	Omfattande jordrörelser och/eller höga vattenflöden har förekommit. Större skogsfria partier förekommer. Brant terräng. Lösa block förekommer.	Angeläget behov föreligger avseende detaljerad utredning av förutsättningarna för slamström och dess konsekvenser samt behov av åtgärder. Vid uppenbar fara meddelas fastighetsägare och kommun så snart som möjligt.	1
2 Utredningsbehov	Jordrörelser och/eller höga vattenflöden har förekommit. Inga förutsättningar för transport av lösa block. Endast mindre skogsfria områden på jordtäckt mark förekommer.	Behov av detaljerad utredning föreligger. Ravinerna bör hållas under observation med jämna tidsintervall.	2
3 Inget utredningsbehov, men behov av kontroll	Inga eller endast mindre jordrörelser har förekommit. Inga höga flöden har förekommit. Inga förutsättningar för transport av lösa block. Stor skogstäckning.	Inget behov av vidare utredning föreligger. Vid oförutsebara händelser, så som höga flöden, kan risker föreligga och området bör därför hållas under kontroll.	3

4 Inget utredningsbehov	Inga jordrörelser har förekommit. Inga höga flöden har förekommit. Inga förutsättningar för transport av lösa block. Stor skogstäckning.	Inga behov av vidare utredning eller åtgärder föreligger.	4
