FÖRSTUDIE OCH ÖVERSIKTLIG KARTERING AV STABILITET I SLÄTTER OCH RAVINER I MORÄN OCH GROV SEDIMENTJORD

ÖSKA NR SW 2014-02-15 2:1-1382-0108 DATUM 2014-02-15 UPPDRAGSANSVÄRIG Ann-Christine Hägeryd	BETÄGAV Sveriges Geotekniska Institut HÄRDELAGGARE Mattias Andersson Ann-Christine Hägeryd	HÄRJEDELENS KOMMUN Björnrike SKALA 1:10 000(A1) Bilaga 3-1
--	--	---

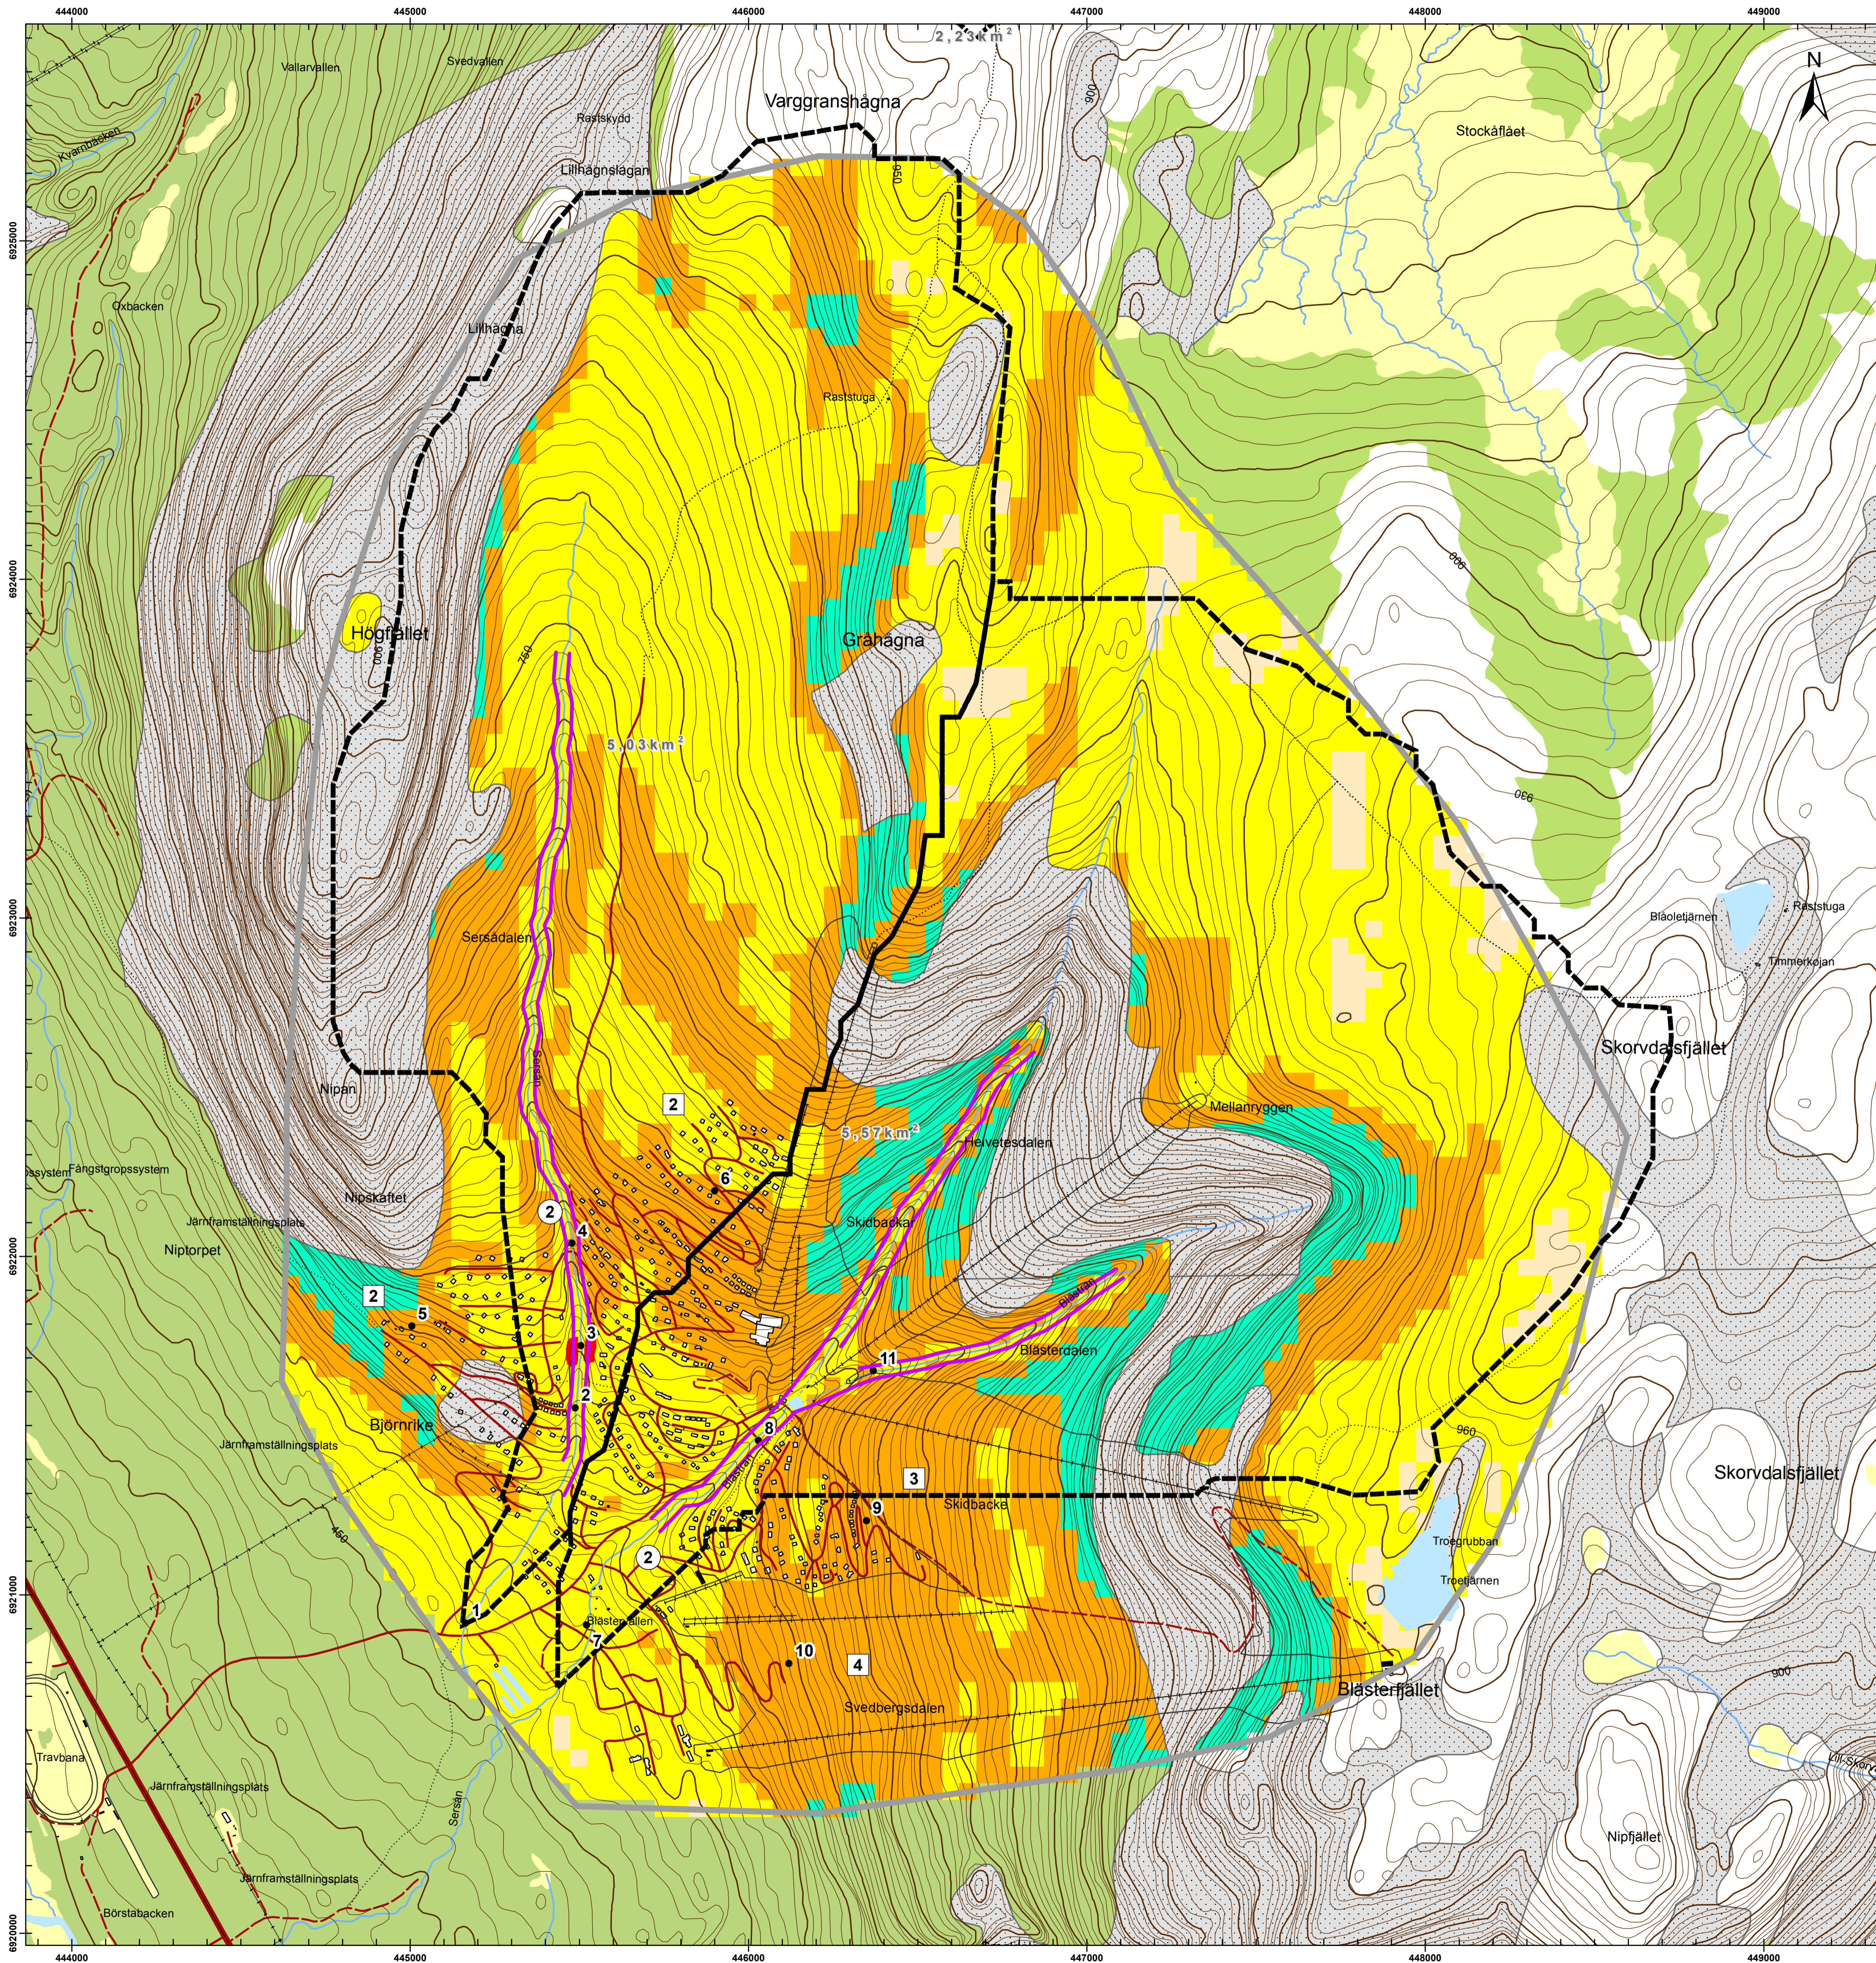
- Lutning 0-2 grader
- Lutning 2-10 grader
- Lutning 10-17 grader
- Lutning >17 grader
- Områdesbegränsning
- Spår av skred, ras, slamström och erosion
- Alluvialkon
- Avrinningsområde
- Karteringsspunkt
- Bedömningsklass, slänt
- Bedömningsklass, ravin
- Berg i dagen (SGU jordarter)
- Ravin
- Vattendrag
