**FÖRSTUDIE OCH ÖVERSIKTLIG KARTERING AV STABILITET I SLÄNTER OCH RAVINER I MORÄN OCH GROV SEDIMENTJORD**

DIARIE NR SGI 2.1-1401-0082	RITAD AV Godefroid Ndayikengurukiye	Bollnäs Kommun <b>Djupa</b>
DATUM 2015-02-15	HANDLÄGGARE Linda Blied, Karin Lundström, Ann-Christin Hågeryd	
UPPDRAGSANSVARIG Ann-Christine Hågeryd	SKALA 1:10 000 (A3)	NUMMER Bilaga 3-1

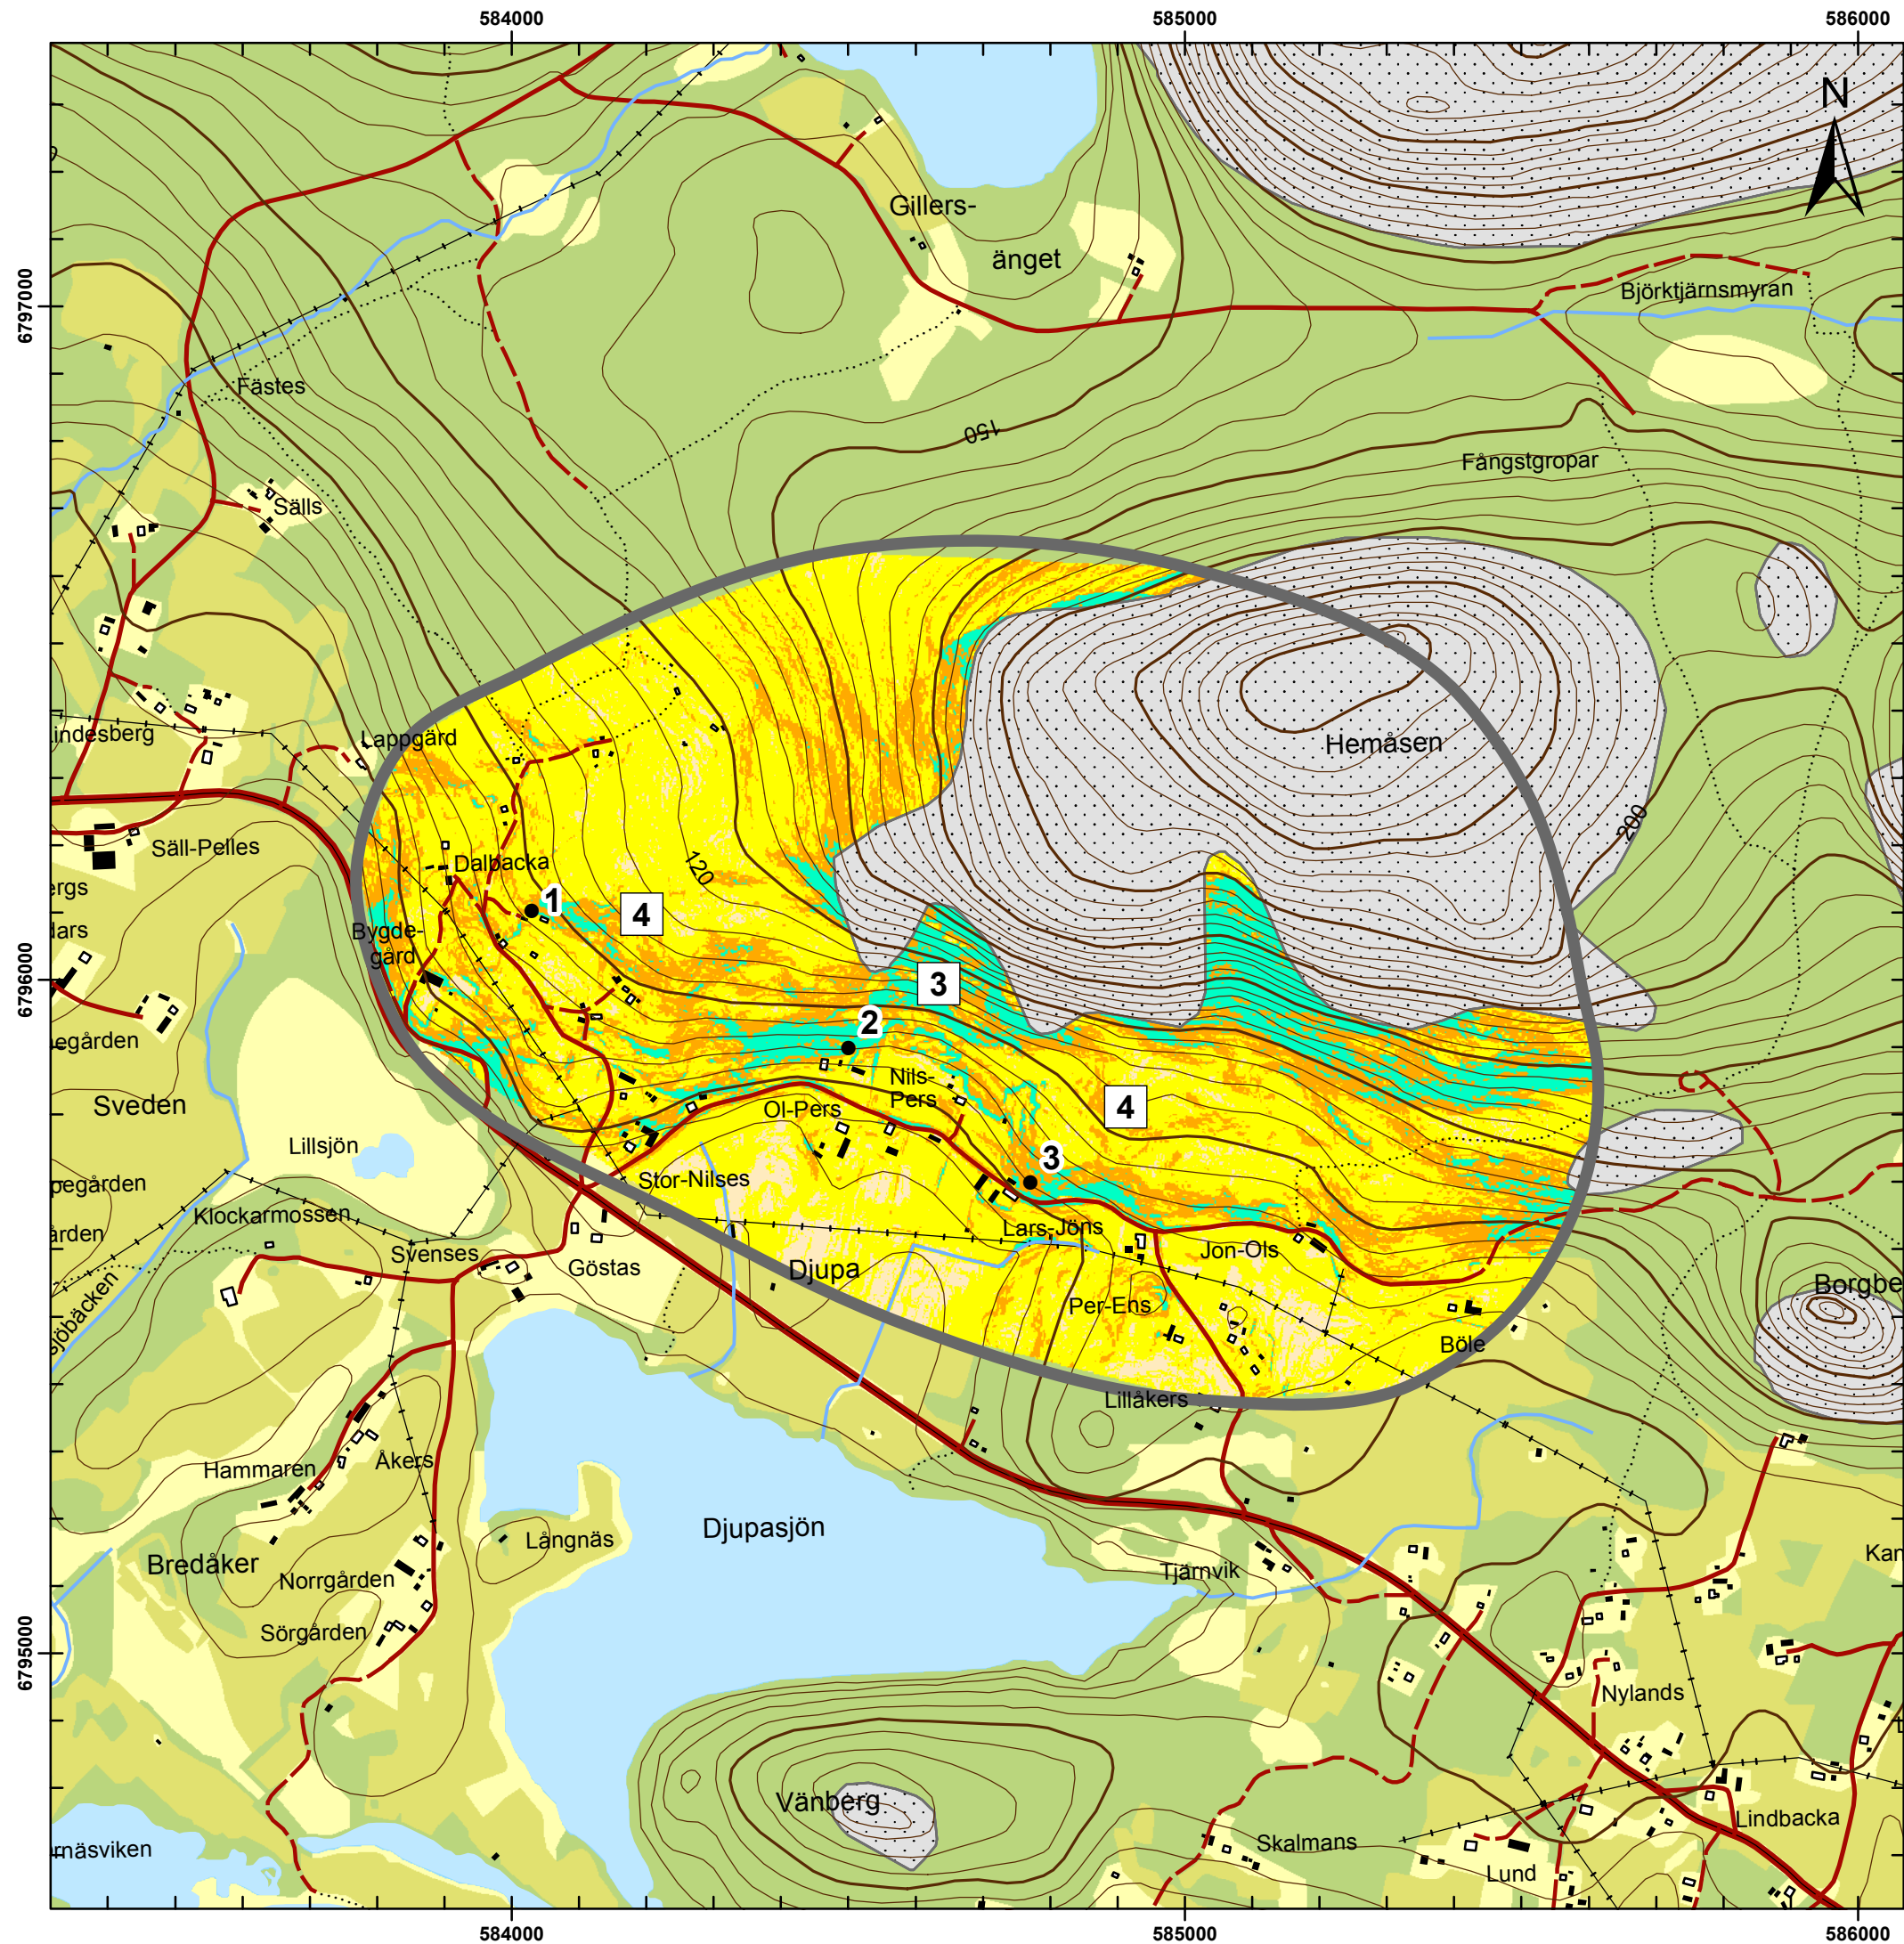
BEDÖMNINGSKLASS	KRITERIER FÖR JORDRÖRELSER I SLÄNTER	EXEMPEL PÅ UTREDNINGSSÄTSER	REDOVISNING PÅ KARTA
1 Angeläget utredningsbehov	Jordrörelser har förekommit. Brant terräng. Måktiga jordlager. Större skogsfria partier förekommer. Vattensjukt. Erosionskänslig jord.	Ett angeläget behov föreligger avseende detaljerad utredning av förutsättningarna för släntrörelser och dess konsekvenser samt behov av åtgärder. Vid uppenbar fara meddelas fastighetsägare och kommun snarast möjligt.	1
2 Utredningsbehov	Inga större jordrörelser eller kraftiga vattenflöden har förekommit. Inga förutsättningar för transport av lösa block. Inga större sammanhängande skogsfria områden på jordtäckt mark förekommer.	Behov av detaljerad utredning föreligger. Slänterna bör hållas under observation med jämna tidsintervall.	2
3 Inget utredningsbehov, men behov av kontroll	Inga eller endast mindre jordrörelser har förekommit. Inga förutsättningar för transport av lösa block. Övervägande skogsklädd mark.	Inget utredningsbehov föreligger men slänterna bör hållas under observation med jämna tidsintervall.	3

4 Inget utredningsbehov	Inga jordrörelser har förekommit. Inga förutsättningar för transport av lösa block. Skogsklädd mark.	Inget utredningsbehov eller behov av kontroll föreligger.	4

BEDÖMNINGSKLASS	KRITERIER FÖR SLAMSTRÖM	EXEMPEL PÅ ÅTGÄRDER	REDOVISNING PÅ KARTA
1 Angeläget utredningsbehov	Omfattande jordrörelser och/eller höga vattenflöden har förekommit. Större skogsfria partier förekommer. Brant terräng. Lösa block förekommer.	Angeläget behov föreligger avseende detaljerad utredning av förutsättningarna för slamström och dess konsekvenser samt behov av åtgärder. Vid uppenbar fara meddelas fastighetsägare och kommun snarast möjligt.	1
2 Utredningsbehov	Jordrörelser och/eller höga vattenflöden har förekommit. Inga förutsättningar för transport av lösa block. Endast mindre skogsfria områden på jordtäckt mark förekommer.	Behov av detaljerad utredning föreligger. Ravinerna bör hållas under observation med jämna tidsintervall.	2
3 Inget utredningsbehov, men behov av kontroll	Inga eller endast mindre jordrörelser har förekommit. Inga höga flöden har förekommit. Inga förutsättningar för transport av lösa block. Stor skogstäckning.	Inget behov av vidare utredning föreligger. Vid oförutsebara händelser, så som höga flöden, kan risker föreligga och området bör därför hållas under kontroll.	3

4 Inget utredningsbehov	Inga jordrörelser har förekommit. Inga höga flöden har förekommit. Inga förutsättningar för transport av lösa block. Stor skogstäckning.	Inga behov av vidare utredning eller åtgärder föreligger.	4
