**FÖRSTUDIE OCH ÖVERSIKTLIG KARTERING AV STABILITET I SLÄNTER OCH RAVINER I MORÄN OCH GROV SEDIMENTJORD**

DIARIE NR SGI 2.1-1401-0082	RITAD AV Godefroid Ndayikengurukiye	Bollnäs Kommun <b>Hastberget</b>
DATUM 2015-02-15	HANLÄGGARE Linda Blied, Karin Lundström, Ann-Christin Hågeryd	
UPPDRAGSANSVARIG Ann-Christine Hågeryd	SKALA 1:10 000(A3)	NUMMER Bilaga 3-2

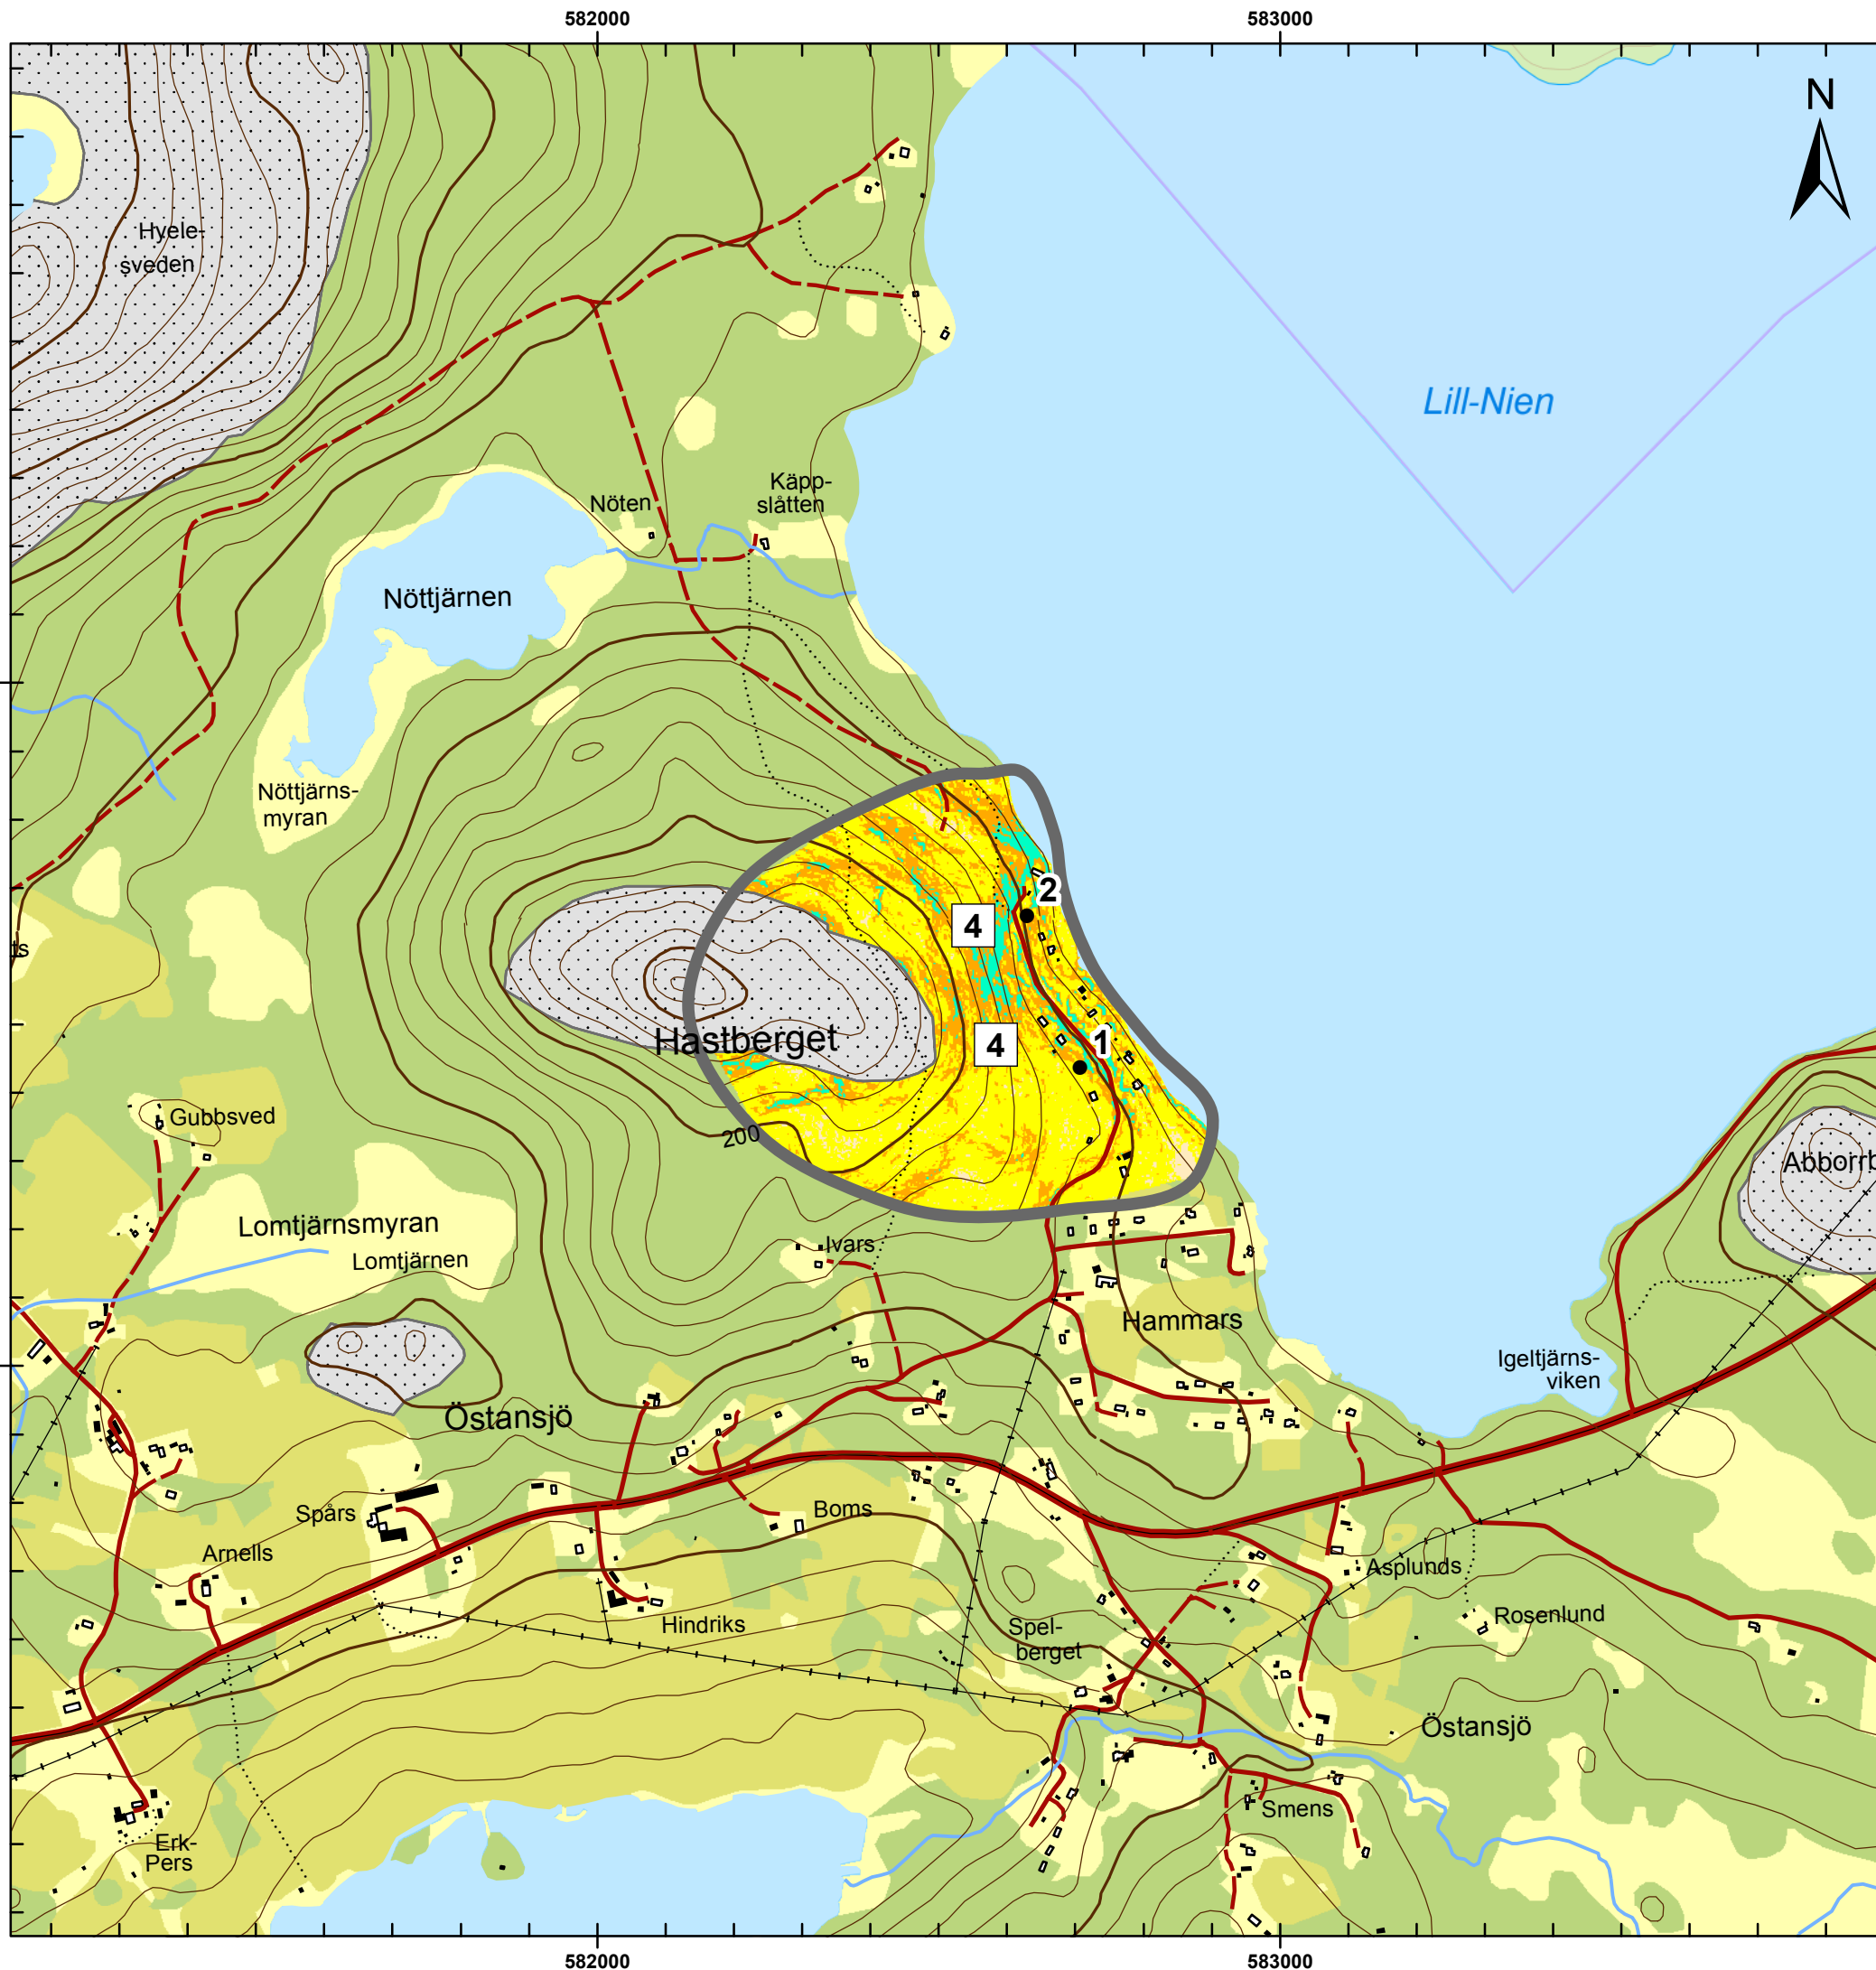
BEDÖMNINGSKLASS	KRITERIER FÖR JORDRÖRELSER I SLÄNTER	EXEMPEL PÅ UTREDNINGSSÄTSER	REDOVISNING PÅ KARTA
1 Angeläget utredningsbehov	Jordrörelser har förekommit. Brant terräng. Måktiga jordlager. Större skogsfria partier förekommer. Vattensjukt. Erosionskänslig jord.	Ett angeläget behov föreligger avseende detaljerad utredning av förutsättningarna för släntrörelser och dess konsekvenser samt behov av åtgärder. Vid uppenbar fara meddelas fastighetsägare och kommun snarast möjligt.	1
2 Utredningsbehov	Inga större jordrörelser eller kraftiga vattenflöden har förekommit. Inga förutsättningar för transport av lösa block. Inga större sammanhängande skogsfria områden på jordtäckt mark förekommer.	Behov av detaljerad utredning föreligger. Slänterna bör hållas under observation med jämna tidsintervall.	2
3 Inget utredningsbehov, men behov av kontroll	Inga eller endast mindre jordrörelser har förekommit. Inga förutsättningar för transport av lösa block. Övervägande skogsklädd mark.	Inget utredningsbehov föreligger men slänterna bör hållas under observation med jämna tidsintervall.	3

BEDÖMNINGSKLASS	KRITERIER FÖR SLAMSTRÖM	EXEMPEL PÅ ÅTGÄRDER	REDOVISNING PÅ KARTA
1 Angeläget utredningsbehov	Omfattande jordrörelser och/eller höga vattenflöden har förekommit. Större skogsfria partier förekommer. Brant terräng. Lösa block förekommer.	Angeläget behov föreligger avseende detaljerad utredning av förutsättningarna för slamström och dess konsekvenser samt behov av åtgärder. Vid uppenbar fara meddelas fastighetsägare och kommun snarast möjligt.	1
2 Utredningsbehov	Jordrörelser och/eller höga vattenflöden har förekommit. Inga förutsättningar för transport av lösa block. Endast mindre skogsfria områden på jordtäckt mark förekommer.	Behov av detaljerad utredning föreligger. Ravinerna bör hållas under observation med jämna tidsintervall.	2
3 Inget utredningsbehov, men behov av kontroll	Inga eller endast mindre jordrörelser har förekommit. Inga höga flöden har förekommit. Inga förutsättningar för transport av lösa block. Stor skogstäckning.	Inget behov av vidare utredning föreligger. Vid oförutsebara händelser, så som höga flöden, kan risker föreligga och området bör därför hållas under kontroll.	3
