FÖRSTUDIE OCH ÖVERSIKTLIG KARTERING AV STABILITET I SLÄNTER OCH RAVINER I MORÄN OCH GROV SEDIMENTJORD

DIARIE NR SGI 2.1-1403-0171	RITAD AV Godefroid Ndayikengurukiye	Arvidsjaur Kommun Gallejaur
DATUM 2015-02-15	HANDLÄGGARE Mattias Andersson, Jan Fallsvik, Godefroid Ndayikengurukiye	
UPPDRAGSANSVARIG Mattias Andersson	SKALA 1:10 000 (A3)	NUMMER Bilaga 3-1

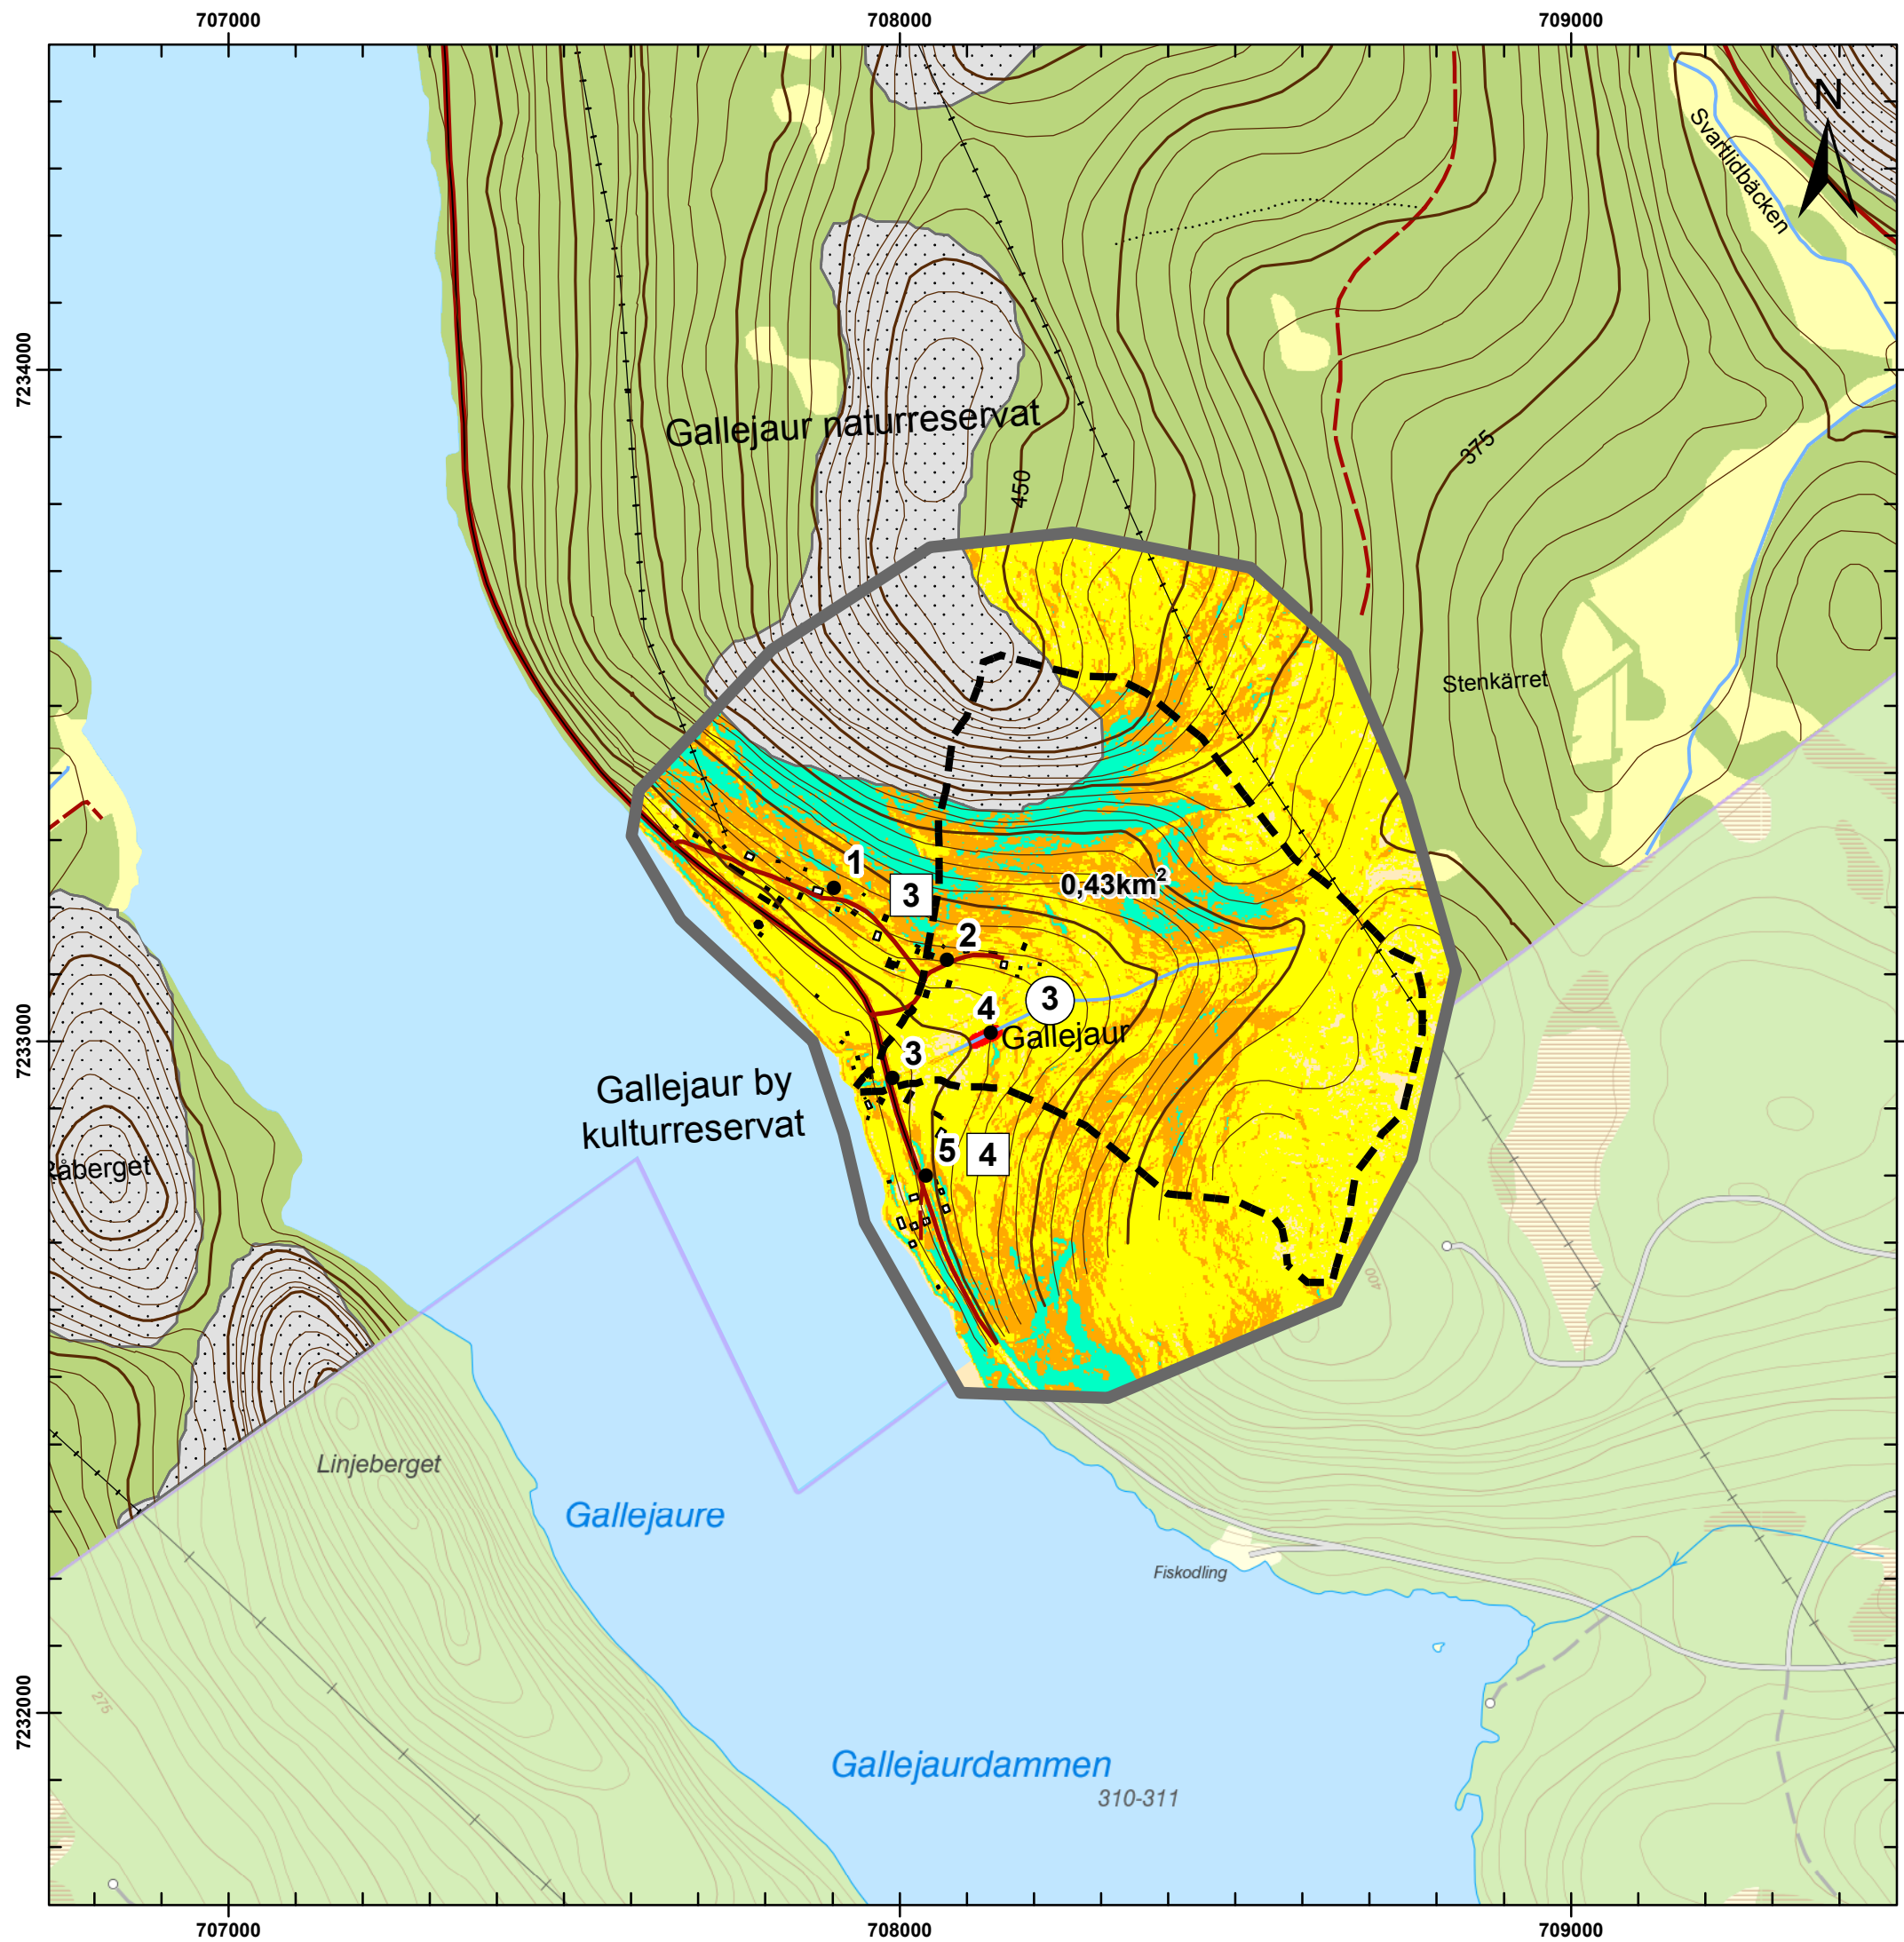
BEDÖMNINGSKLASS	KRITERIER FÖR JORDRÖRELSER I SLÄNTER	EXEMPEL PÅ UTREDNINGSSÄTSATSER	REDOVISNING PÅ KARTA
1 Angeläget utredningsbehov	Jordrörelser har förekommit. Brant terräng. Måktiga jordlager. Större skogsfria partier förekommer. Vattensjukt. Erosionskänslig jord.	Ett angeläget behov föreligger avseende detaljerad utredning av förutsättningarna för släntrörelser och dess konsekvenser samt behov av åtgärder. Vid uppenbar fara meddelas fastighetsägare och kommun snarast möjligt.	1
2 Utredningsbehov	Inga större jordrörelser eller kraftiga vattenflöden har förekommit. Inga förutsättningar för transport av lösa block. Inga större sammanhängande skogsfria områden på jordtäckt mark förekommer.	Behov av detaljerad utredning föreligger. Slänterna bör hållas under observation med jämna tidsintervall.	2
3 Inget utredningsbehov, men behov av kontroll	Inga eller endast mindre jordrörelser har förekommit. Inga förutsättningar för transport av lösa block. Övervägande skogsklädd mark.	Inget utredningsbehov föreligger men slänterna bör hållas under observation med jämna tidsintervall.	3

BEDÖMNINGSKLASS	KRITERIER FÖR SLAMSTRÖM	EXEMPEL PÅ ÅTGÄRDER	REDOVISNING PÅ KARTA
1 Angeläget utredningsbehov	Omfattande jordrörelser och/eller höga vattenflöden har förekommit. Större skogsfria partier förekommer. Brant terräng. Lösa block förekommer.	Angeläget behov föreligger avseende detaljerad utredning av förutsättningarna för slamström och dess konsekvenser samt behov av åtgärder. Vid uppenbar fara meddelas fastighetsägare och kommun snarast möjligt.	1
2 Utredningsbehov	Jordrörelser och/eller höga vattenflöden har förekommit. Inga förutsättningar för transport av lösa block. Endast mindre skogsfria områden på jordtäckt mark förekommer.	Behov av detaljerad utredning föreligger. Ravinerna bör hållas under observation med jämna tidsintervall.	2
3 Inget utredningsbehov, men behov av kontroll	Inga eller endast mindre jordrörelser har förekommit. Inga höga flöden har förekommit. Inga förutsättningar för transport av lösa block. Stor skogstäckning.	Inget behov av vidare utredning föreligger. Vid oförutsebara händelser, så som höga flöden, kan risker föreligga och området bör därför hållas under kontroll.	3
