Myndigheten för samhällsskydd och beredskap	Statens geotekniska institut	
FÖRSTUDIE OCH ÖVERSIKTLIG KARTERING AV STABILITET I SLÄNTER OCH RAVINER I MORÄN OCH GROV SEDIMENTJORD		
DIARIE NR SGI 2.1-1403-0171	RITAD AV Godefroid Ndayikengurukiye	Arvidsjaurs Kommun Hålberg
DATUM 2015-02-15	HANDLÄGGARE Mattias Andersson, Jan Fallsvik, Godefroid Ndayikengurukiye	
UPPDRAGSANSVARIG Mattias Andersson	SKALA 1:10 000 (A3)	NUMMER Bilaga 3-3

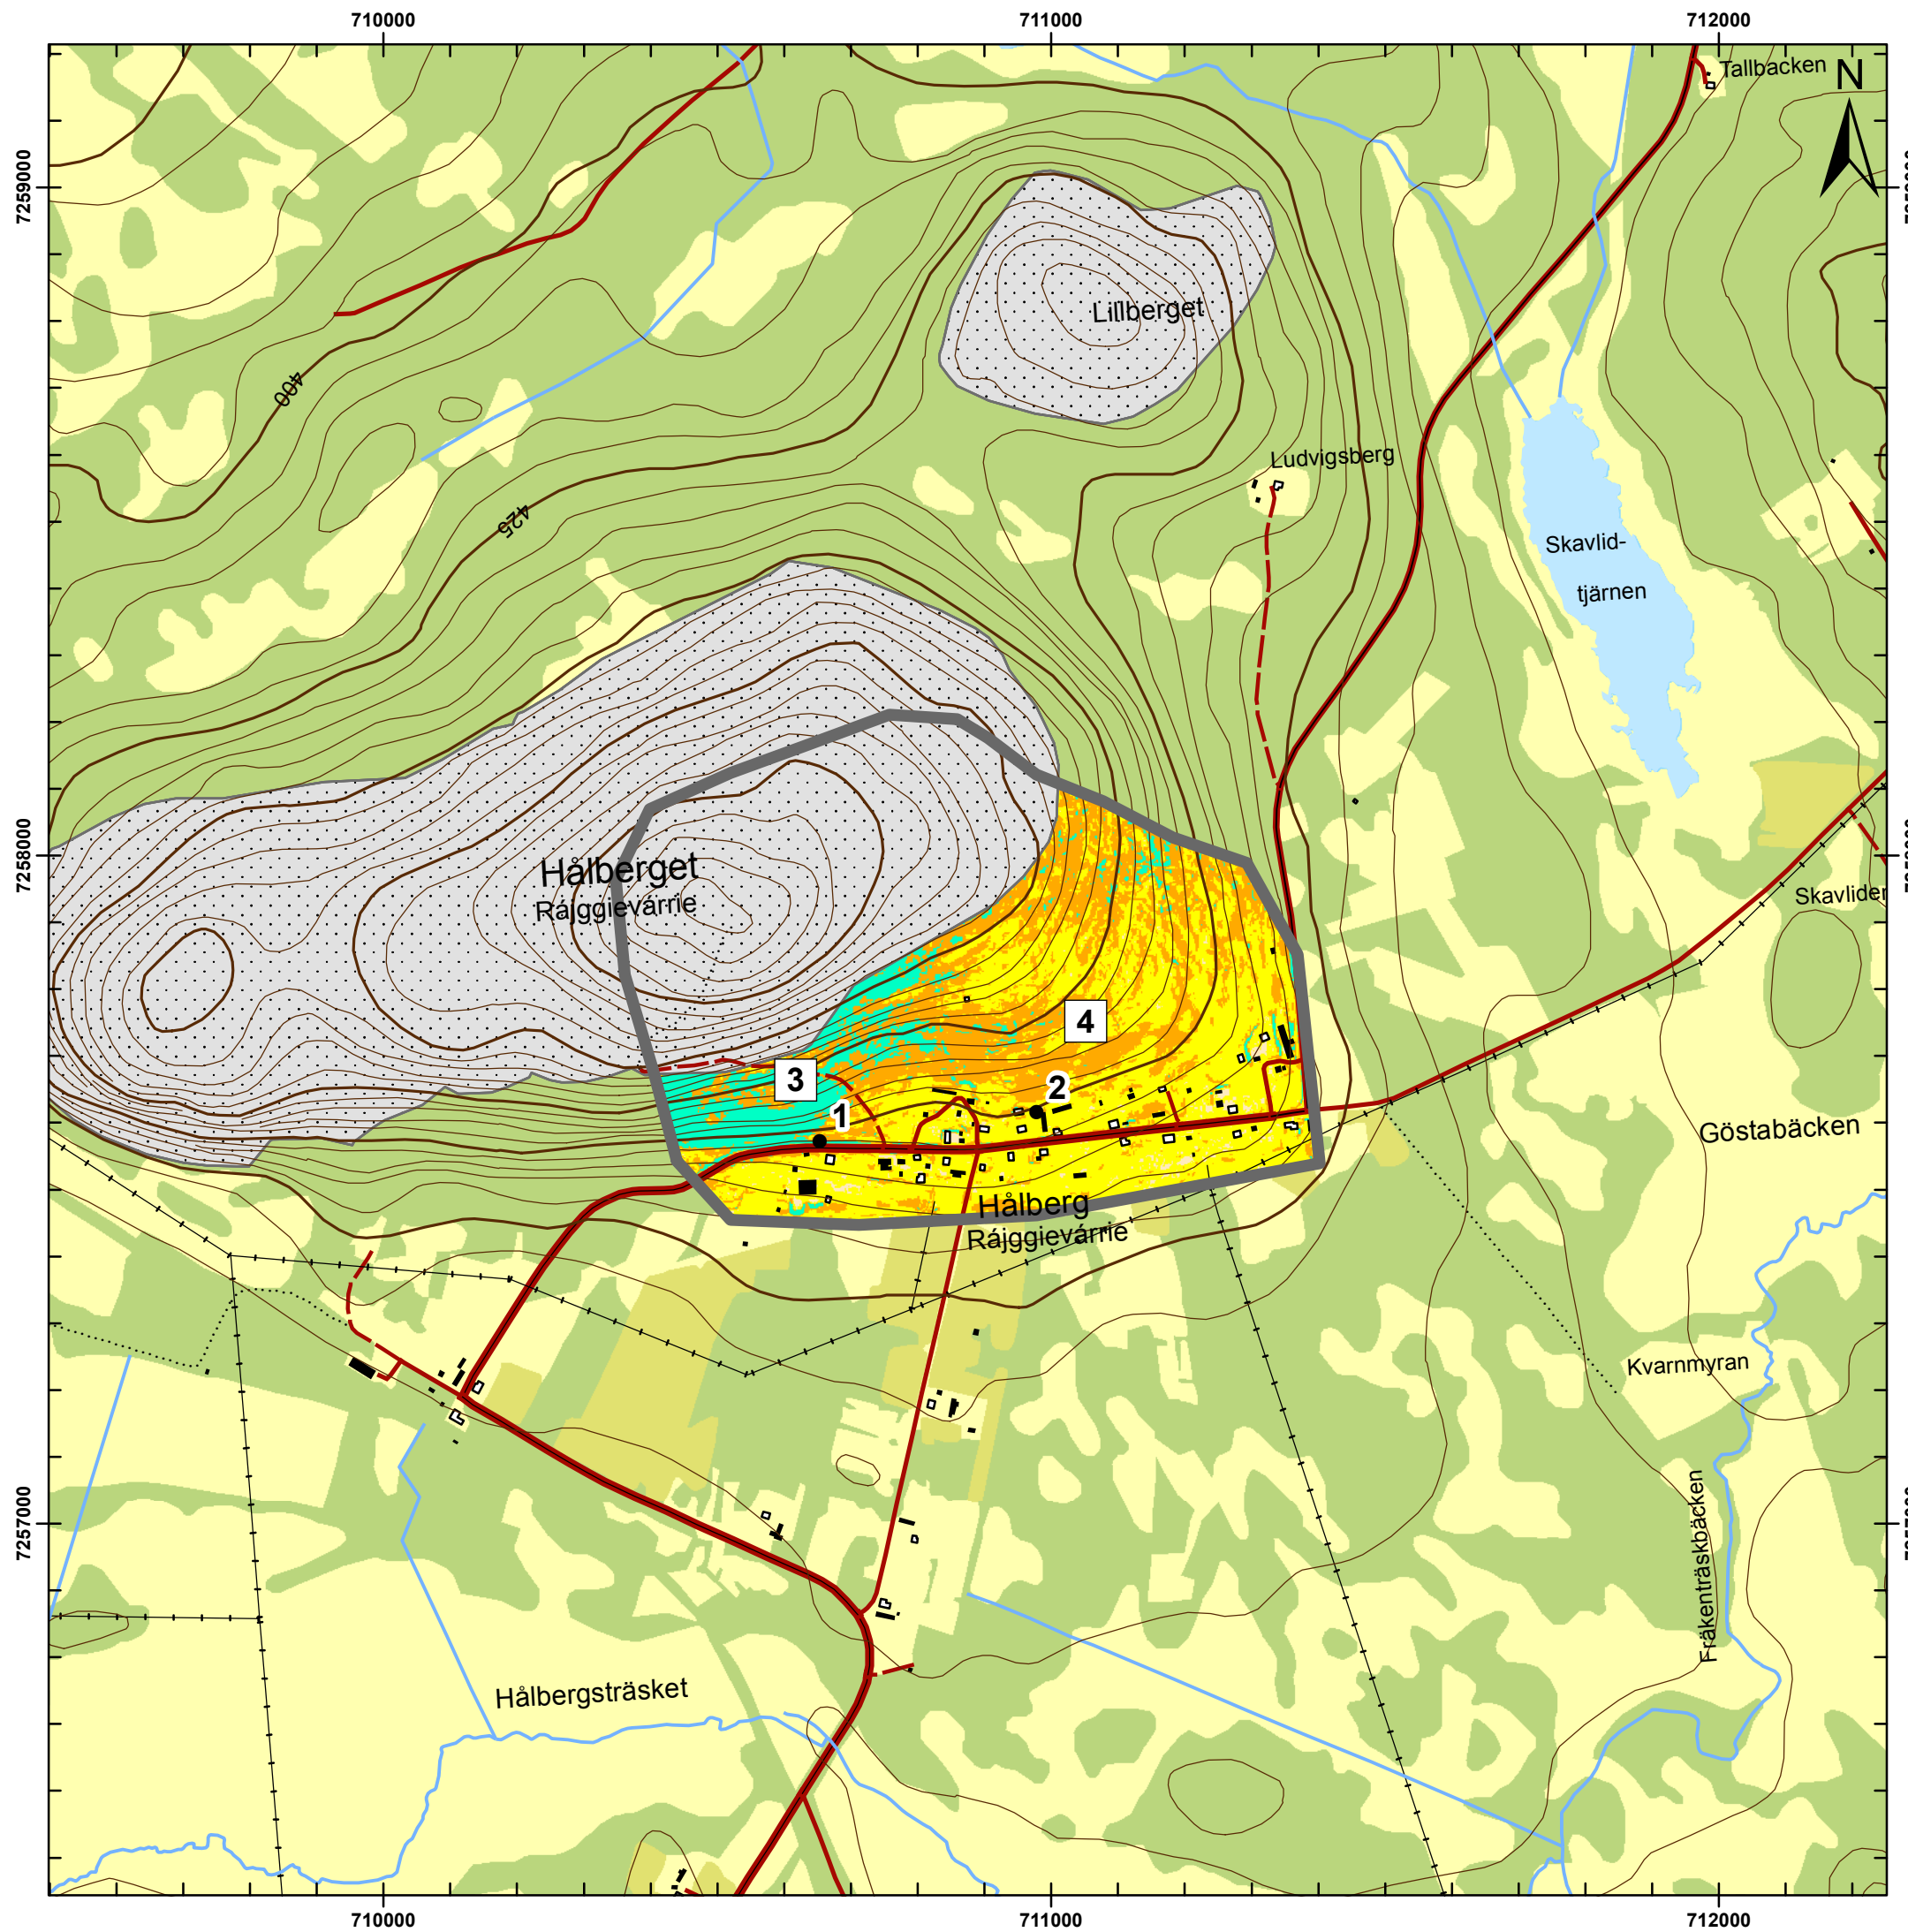
BEDÖMNINGSKLASS	KRITERIER FÖR JORDRÖRELSER I SLÄNTER	EXEMPEL PÅ UTREDNINGSSÄTSATSER	REDOVISNING PÅ KARTA
1 Angeläget utredningsbehov	Jordrörelser har förekommit. Brant terräng. Måktiga jordlager. Större skogsfria partier förekommer. Vattensjukt. Erosionskänslig jord.	Ett angeläget behov föreligger avseende detaljerad utredning av förutsättningarna för släntrörelser och dess konsekvenser samt behov av åtgärder. Vid uppenbar fara meddelas fastighetsägare och kommun snarast möjligt.	1
2 Utredningsbehov	Inga större jordrörelser eller kraftiga vattenflöden har förekommit. Inga förutsättningar för transport av lösa block. Inga större sammanhängande skogsfria områden på jordtäckt mark förekommer.	Behov av detaljerad utredning föreligger. Slänterna bör hållas under observation med jämna tidsintervall.	2
3 Inget utredningsbehov, men behov av kontroll	Inga eller endast mindre jordrörelser har förekommit. Inga förutsättningar för transport av lösa block. Övervägande skogsklädd mark.	Inget utredningsbehov föreligger men slänterna bör hållas under observation med jämna tidsintervall.	3

4 Inget utredningsbehov	Inga jordrörelser har förekommit. Inga förutsättningar för transport av lösa block. Skogsklädd mark.	Inget utredningsbehov eller behov av kontroll föreligger.	4

BEDÖMNINGSKLASS	KRITERIER FÖR SLAMSTRÖM	EXEMPEL PÅ ÅTGÄRDER	REDOVISNING PÅ KARTA
1 Angeläget utredningsbehov	Omfattande jordrörelser och/eller höga vattenflöden har förekommit. Större skogsfria partier förekommer. Brant terräng. Lösa block förekommer.	Angeläget behov föreligger avseende detaljerad utredning av förutsättningarna för slamström och dess konsekvenser samt behov av åtgärder. Vid uppenbar fara meddelas fastighetsägare och kommun snarast möjligt.	1
2 Utredningsbehov	Jordrörelser och/eller höga vattenflöden har förekommit. Inga förutsättningar för transport av lösa block. Endast mindre skogsfria områden på jordtäckt mark förekommer.	Behov av detaljerad utredning föreligger. Ravinerna bör hållas under observation med jämna tidsintervall.	2
3 Inget utredningsbehov, men behov av kontroll	Inga eller endast mindre jordrörelser har förekommit. Inga höga flöden har förekommit. Inga förutsättningar för transport av lösa block. Stor skogstäckning.	Inget behov av vidare utredning föreligger. Vid oförutsebara händelser, så som höga flöden, kan risker föreligga och området bör därför hållas under kontroll.	3

4 Inget utredningsbehov	Inga jordrörelser har förekommit. Inga höga flöden har förekommit. Inga förutsättningar för transport av lösa block. Stor skogstäckning.	Inga behov av vidare utredning eller åtgärder föreligger.	4
