FÖRSTUDIE OCH ÖVERSIKTLIG KARTERING AV STABILITET I SLÄNTER OCH RAVINER I MORÄN OCH GROV SEDIMENTJORD

DIARIE NR SGI 2.1-1403-0172	RITAD AV Godefroid Ndayikengurukiye	Älvsbyns Kommun Hundberget
DATUM 2015-02-15	HANLÄGGARE Mattias Andersson, Jan Fallsvik, Godefroid Ndayikengurukiye	
UPPDRAGSANSVARIG Mattias Andersson	SKALA 1:10 000(A3)	NUMMER Bilaga 3-4

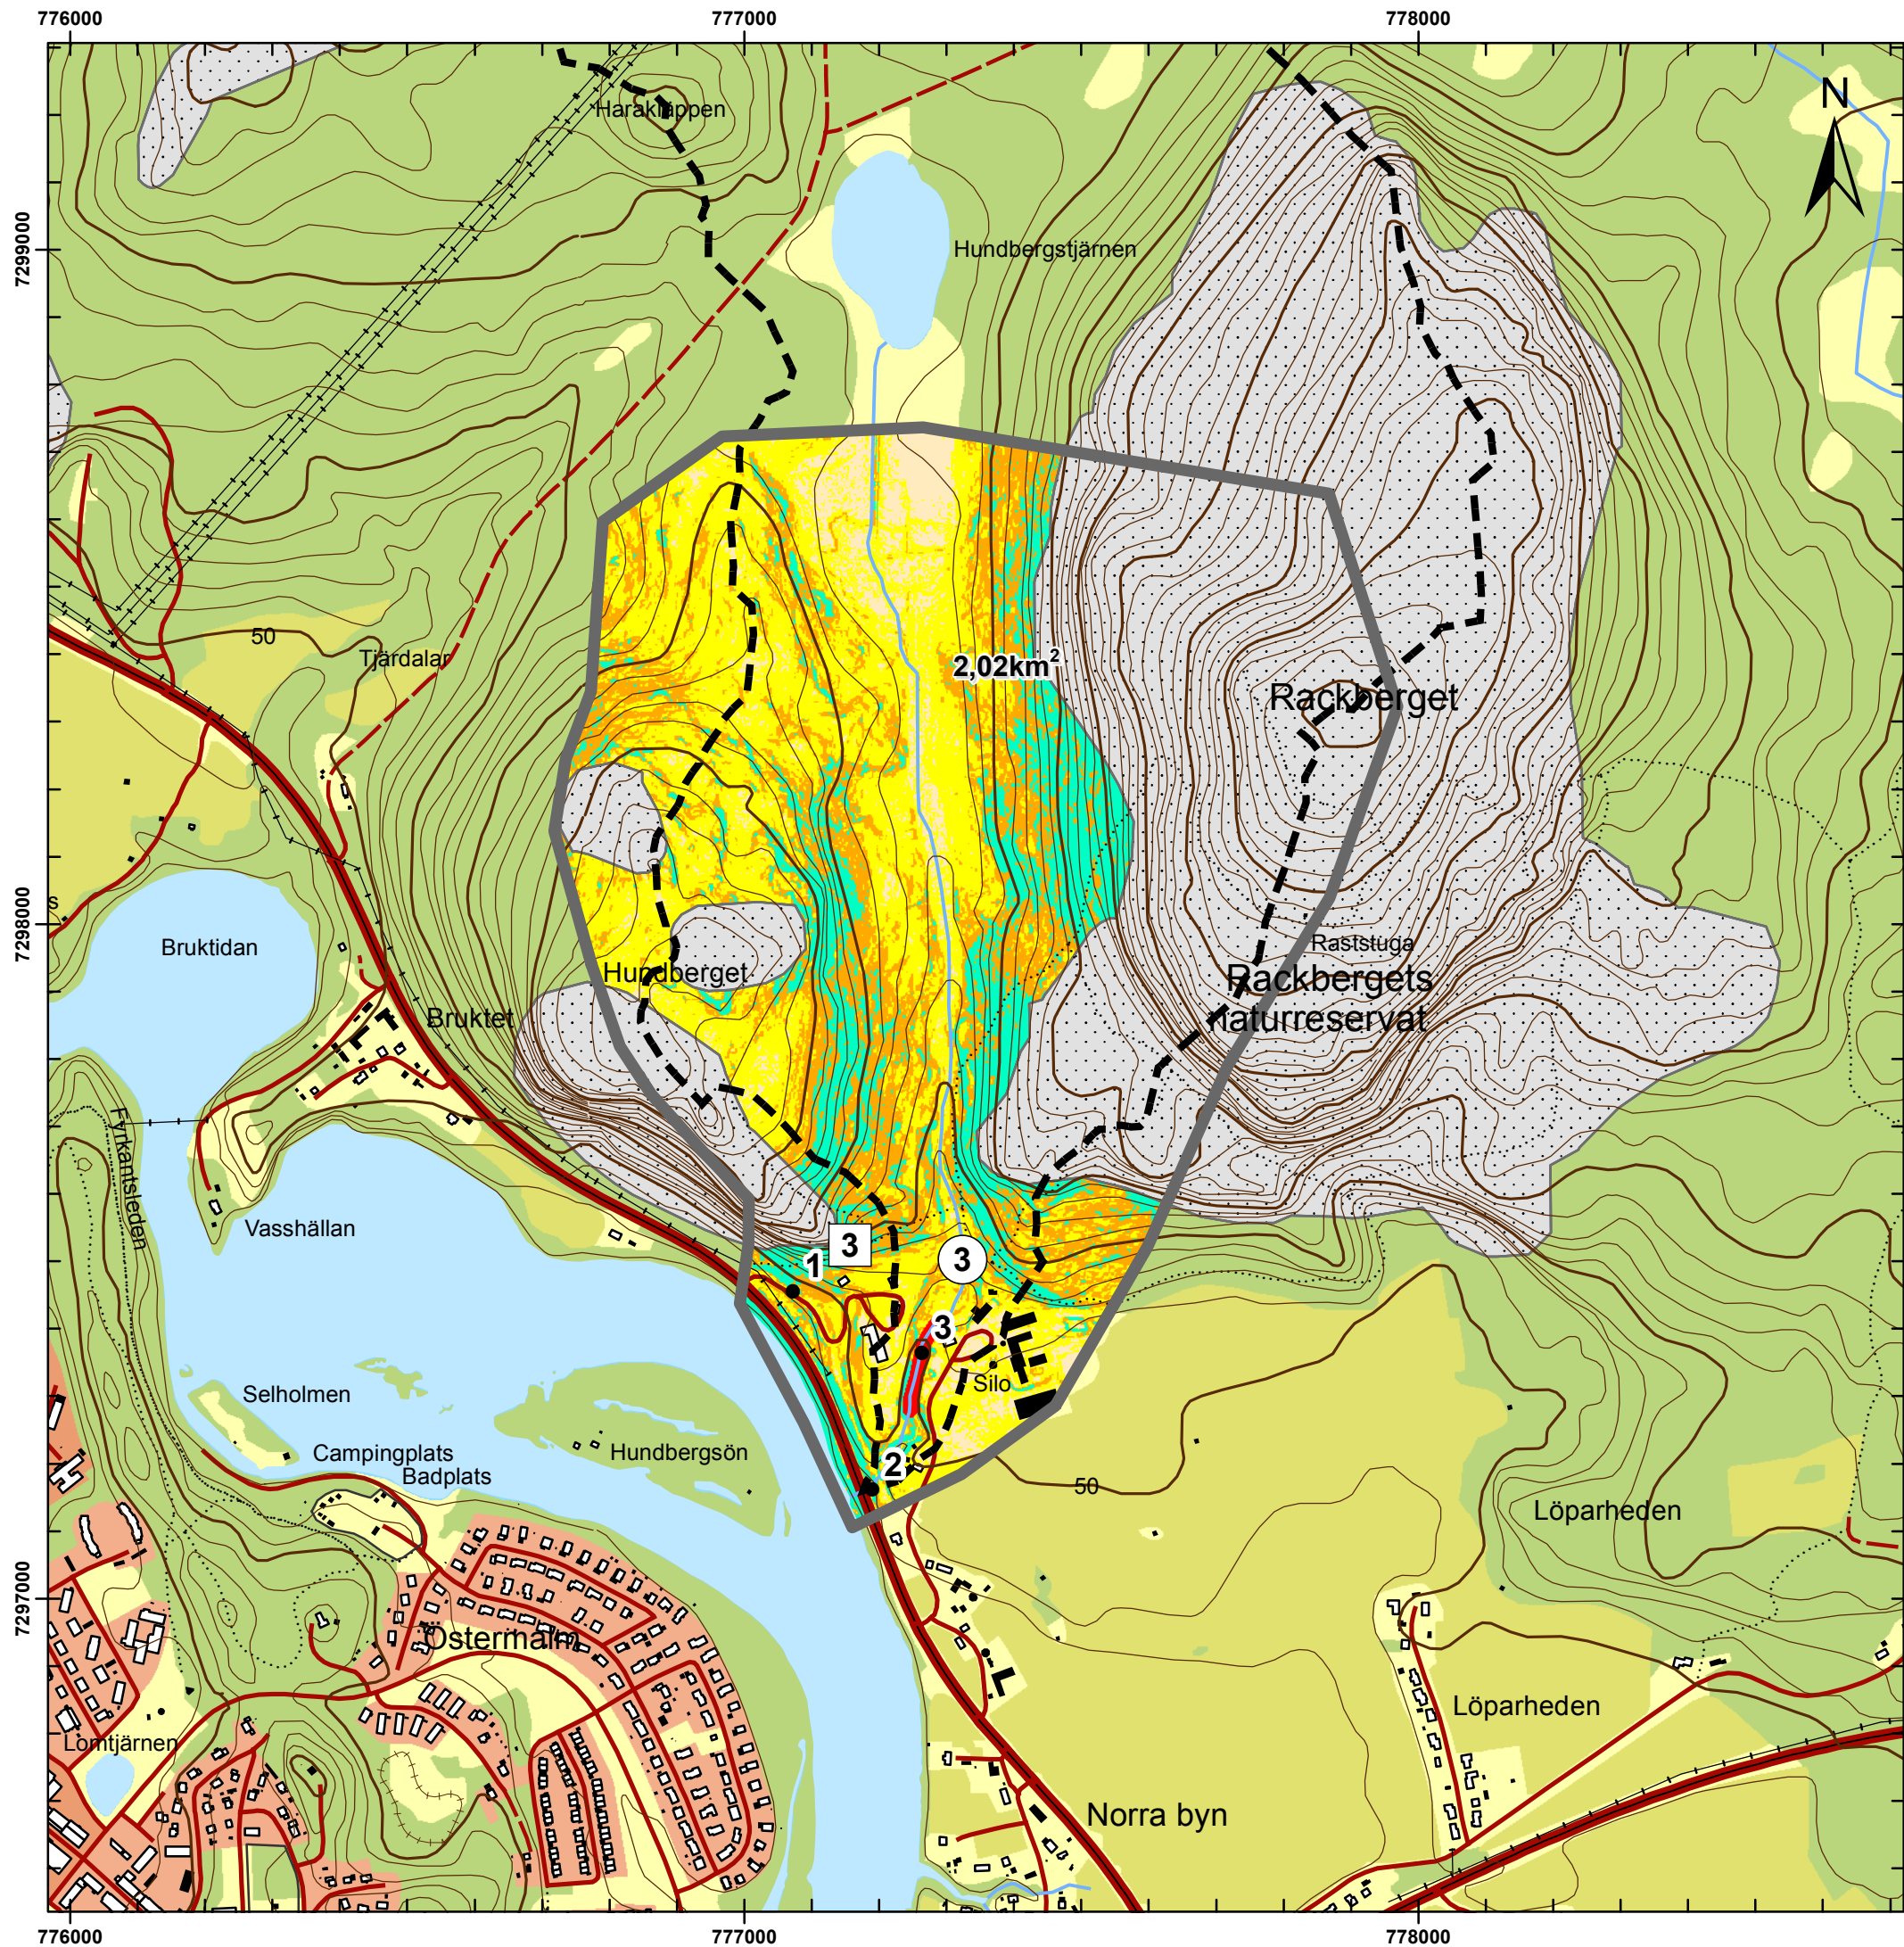
BEDÖMNINGSKLASS	KRITERIER FÖR JORDRÖRELSER I SLÄNTER	EXEMPEL PÅ UTREDNINGSSÄTTSER	REDOVISNING PÅ KARTA
1 Angeläget utredningsbehov	Jordrörelser har förekommit. Brant terräng. Måktiga jordlager. Större skogsfria partier förekommer. Vattensjukt. Erosionskänslig jord.	Ett angeläget behov föreligger avseende detaljerad utredning av förutsättningarna för släntrörelser och dess konsekvenser samt behov av åtgärder. Vid uppenbara fara meddelas fastighetsägare och kommun snarast möjligt.	1
2 Utredningsbehov	Inga större jordrörelser eller kraftiga vattenflöden har förekommit. Inga förutsättningar för transport av lösa block. Inga större sammanhängande skogsfria områden på jordtäckt mark förekommer.	Behov av detaljerad utredning föreligger. Slänterna bör hållas under observation med jämna tidsintervall.	2
3 Inget utredningsbehov, men behov av kontroll	Inga eller endast mindre jordrörelser har förekommit. Inga förutsättningar för transport av lösa block. Övervägande skogsklädd mark.	Inget utredningsbehov föreligger men slänterna bör hållas under observation med jämna tidsintervall.	3

BEDÖMNINGSKLASS	KRITERIER FÖR SLAMSTRÖM	EXEMPEL PÅ ÅTGÄRDER	REDOVISNING PÅ KARTA
1 Angeläget utredningsbehov	Omfattande jordrörelser och/eller höga vattenflöden har förekommit. Större skogsfria partier förekommer. Brant terräng. Lösa block förekommer.	Angeläget behov föreligger avseende detaljerad utredning av förutsättningarna för slamström och dess konsekvenser samt behov av åtgärder. Vid uppenbara fara meddelas fastighetsägare och kommun snarast möjligt.	1
2 Utredningsbehov	Jordrörelser och/eller höga vattenflöden har förekommit. Inga förutsättningar för transport av lösa block. Endast mindre skogsfria områden på jordtäckt mark förekommer.	Behov av detaljerad utredning föreligger. Ravinerna bör hållas under observation med jämna tidsintervall.	2
3 Inget utredningsbehov, men behov av kontroll	Inga eller endast mindre jordrörelser har förekommit. Inga höga flöden har förekommit. Inga förutsättningar för transport av lösa block. Stor skogstäckning.	Inget behov av vidare utredning föreligger. Vid oförutsebara händelser, så som höga flöden, kan risker föreligga och området bör därför hållas under kontroll.	3
