Myndigheten för samhällsskydd och beredskap	Statens geotekniska institut	
<b>FÖRSTUDIE OCH ÖVERSIKTLIG KARTERING AV STABILITET I SLÄNTER OCH RAVINER I MORÄN OCH GROV SEDIMENTJORD</b>		
DIARIE NR SGI 2.1-1408-0475	RITAD AV Godefroid Ndayikengurukiye	Gällivare Kommun <b>Rautakoski</b>
DATUM 2016-02-15	HANDELAGGARE M. Andersson, K. Lundström S. Ezzyani, A.-C. Hägeryd	
UPPDRAGSANSVARIG Mattias Andersson/Karin Lundström	SKALA 1:10 000(A3)	NUMMER Bilaga 3-4

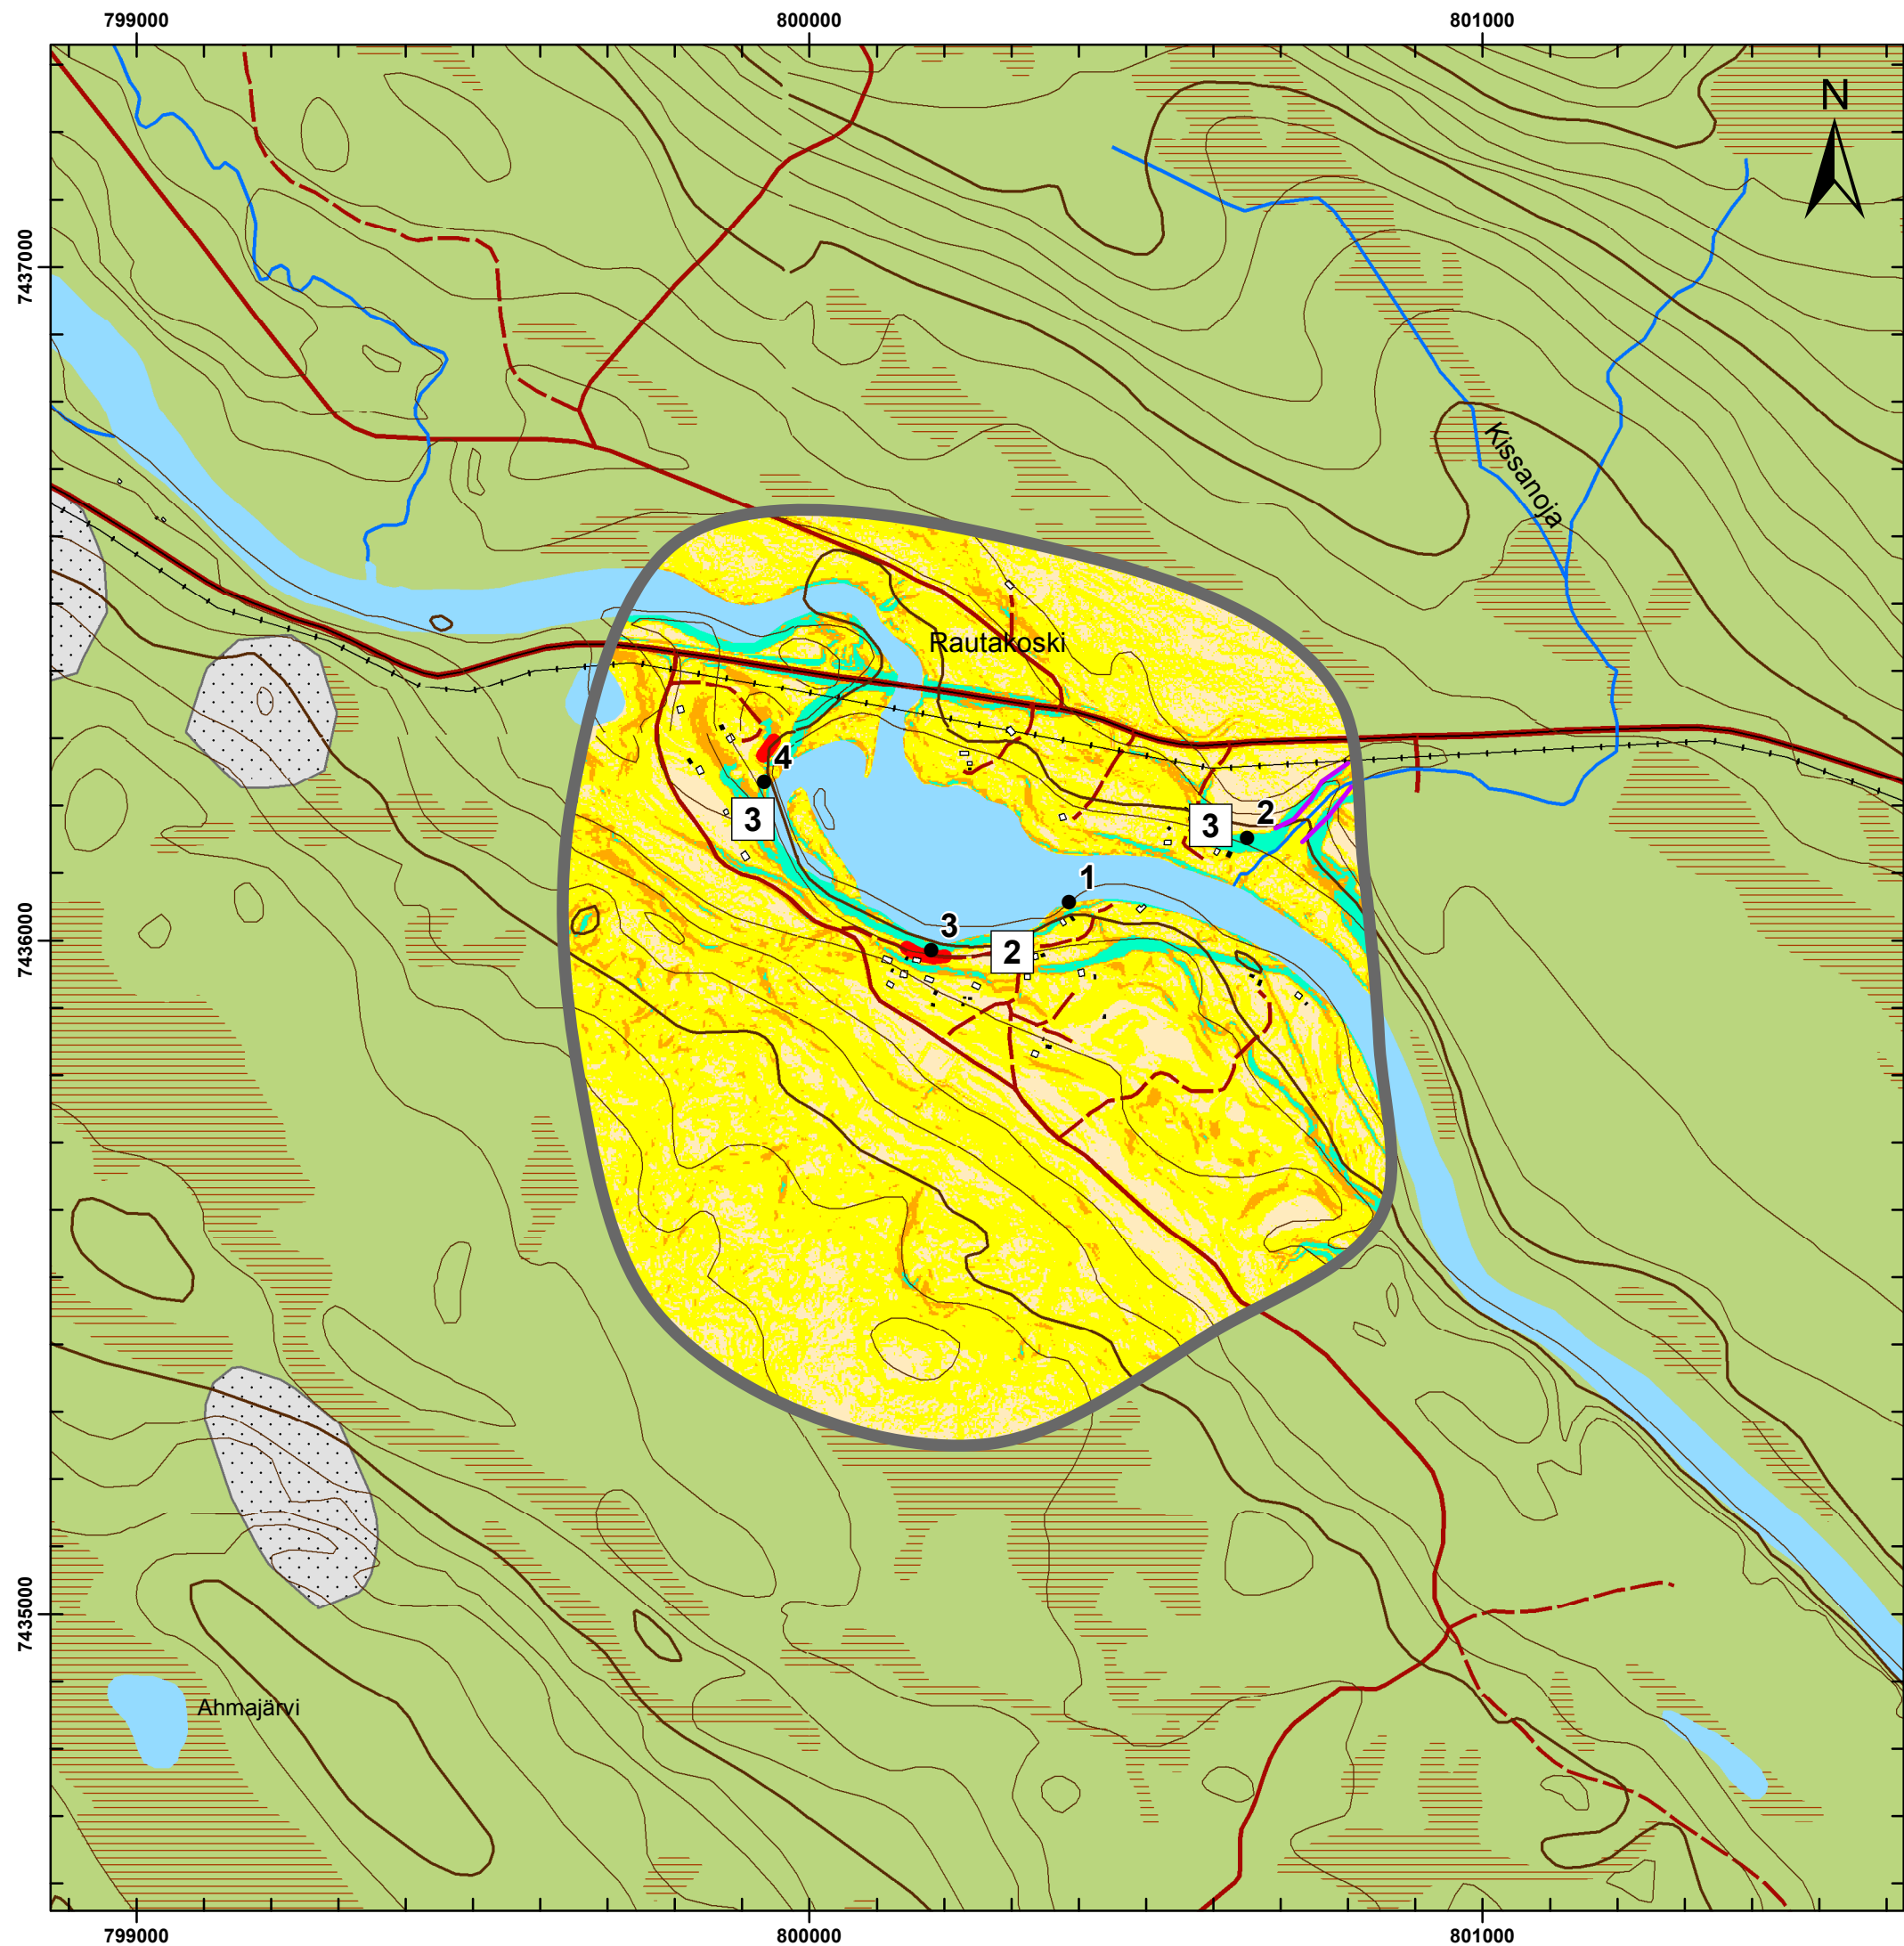
BEDÖMNINGSKLASS	KRITERIER FÖR JORDRÖRELSER I SLÄNTER	EXEMPEL PÅ UTREDNINGSSÄTTSER	REDOVISNING PÅ KARTA
1 Angelet utredningsbehov	Jordrörelser har förekommit. Brant terräng. Måttiga jordlager. Större skogsfria partier förekommer. Vattensjukt. Erosionskänslig jord.	Ett angelet behov föreligger avseende detaljerad utredning av förutsättningarna för släntrörelser och dess konsekvenser samt behov av åtgärder. Vid uppenbar fara meddelas fastighetsägare och kommun snarast möjligt.	1
2 Utredningsbehov	Inga större jordrörelser eller kraftiga vattenflöden har förekommit. Inga förutsättningar för transport av lösa block. Inga större sammanhängande skogsfria områden på jordtäckt mark förekommer.	Behov av detaljerad utredning föreligger. Slänterna bör hållas under observation med jämna tidsintervall.	2
3 Inget utredningsbehov, men behov av kontroll	Inga eller endast mindre jordrörelser har förekommit. Inga förutsättningar för transport av lösa block. Övervägande skogsklädd mark.	Inget utredningsbehov föreligger men slänterna bör hållas under observation med jämna tidsintervall.	3

4 Inget utredningsbehov	Inga jordrörelser har förekommit. Inga förutsättningar för transport av lösa block. Skogsklädd mark.	Inget utredningsbehov eller behov av kontroll föreligger.	4

BEDÖMNINGSKLASS	KRITERIER FÖR SLAMSTRÖM	EXEMPEL PÅ ÅTGÄRDER	REDOVISNING PÅ KARTA
1 Angelet utredningsbehov	Omfattande jordrörelser och/eller höga vattenflöden har förekommit. Större skogsfria partier förekommer. Brant terräng. Lösa block förekommer.	Angelet behov föreligger avseende detaljerad utredning av förutsättningarna för slamström och dess konsekvenser samt behov av åtgärder. Vid uppenbar fara meddelas fastighetsägare och kommun snarast möjligt.	1
2 Utredningsbehov	Jordrörelser och/eller höga vattenflöden har förekommit. Inga förutsättningar för transport av lösa block. Endast mindre skogsfria områden på jordtäckt mark förekommer.	Behov av detaljerad utredning föreligger. Ravinerna bör hållas under observation med jämna tidsintervall.	2
3 Inget utredningsbehov, men behov av kontroll	Inga eller endast mindre jordrörelser har förekommit. Inga höga flöden har förekommit. Inga förutsättningar för transport av lösa block. Stor skogstäckning.	Inget behov av vidare utredning föreligger. Vid oförutsebara händelser, så som höga flöden, kan risker föreligga och området bör därför hållas under kontroll.	3

4 Inget utredningsbehov	Inga jordrörelser har förekommit. Inga höga flöden har förekommit. Inga förutsättningar för transport av lösa block. Stor skogstäckning.	Inga behov av vidare utredning eller åtgärder föreligger.	4

Lutning 0-2 grader	Områdesbegränsning
Lutning 2-10 grader	Spår av skred, ras, slamström och erosion
Lutning 10-17 grader	Alluvialkon/avlagrade massor
Lutning >17 grader	Avrinningsområde
Karteringpunkt	Berg i dagen (SGU jordarter)
Bedömningsklass, slänt	Ravin
Bedömningsklass, ravin	Vattendrag
