Statens geotekniska institut

FÖRSTUDIE OCH ÖVERSIKTLIG KARTERING AV STABILITET I SLANTER OCH RAVINER I MORÄN OCH GROV SEDIMENTJORD

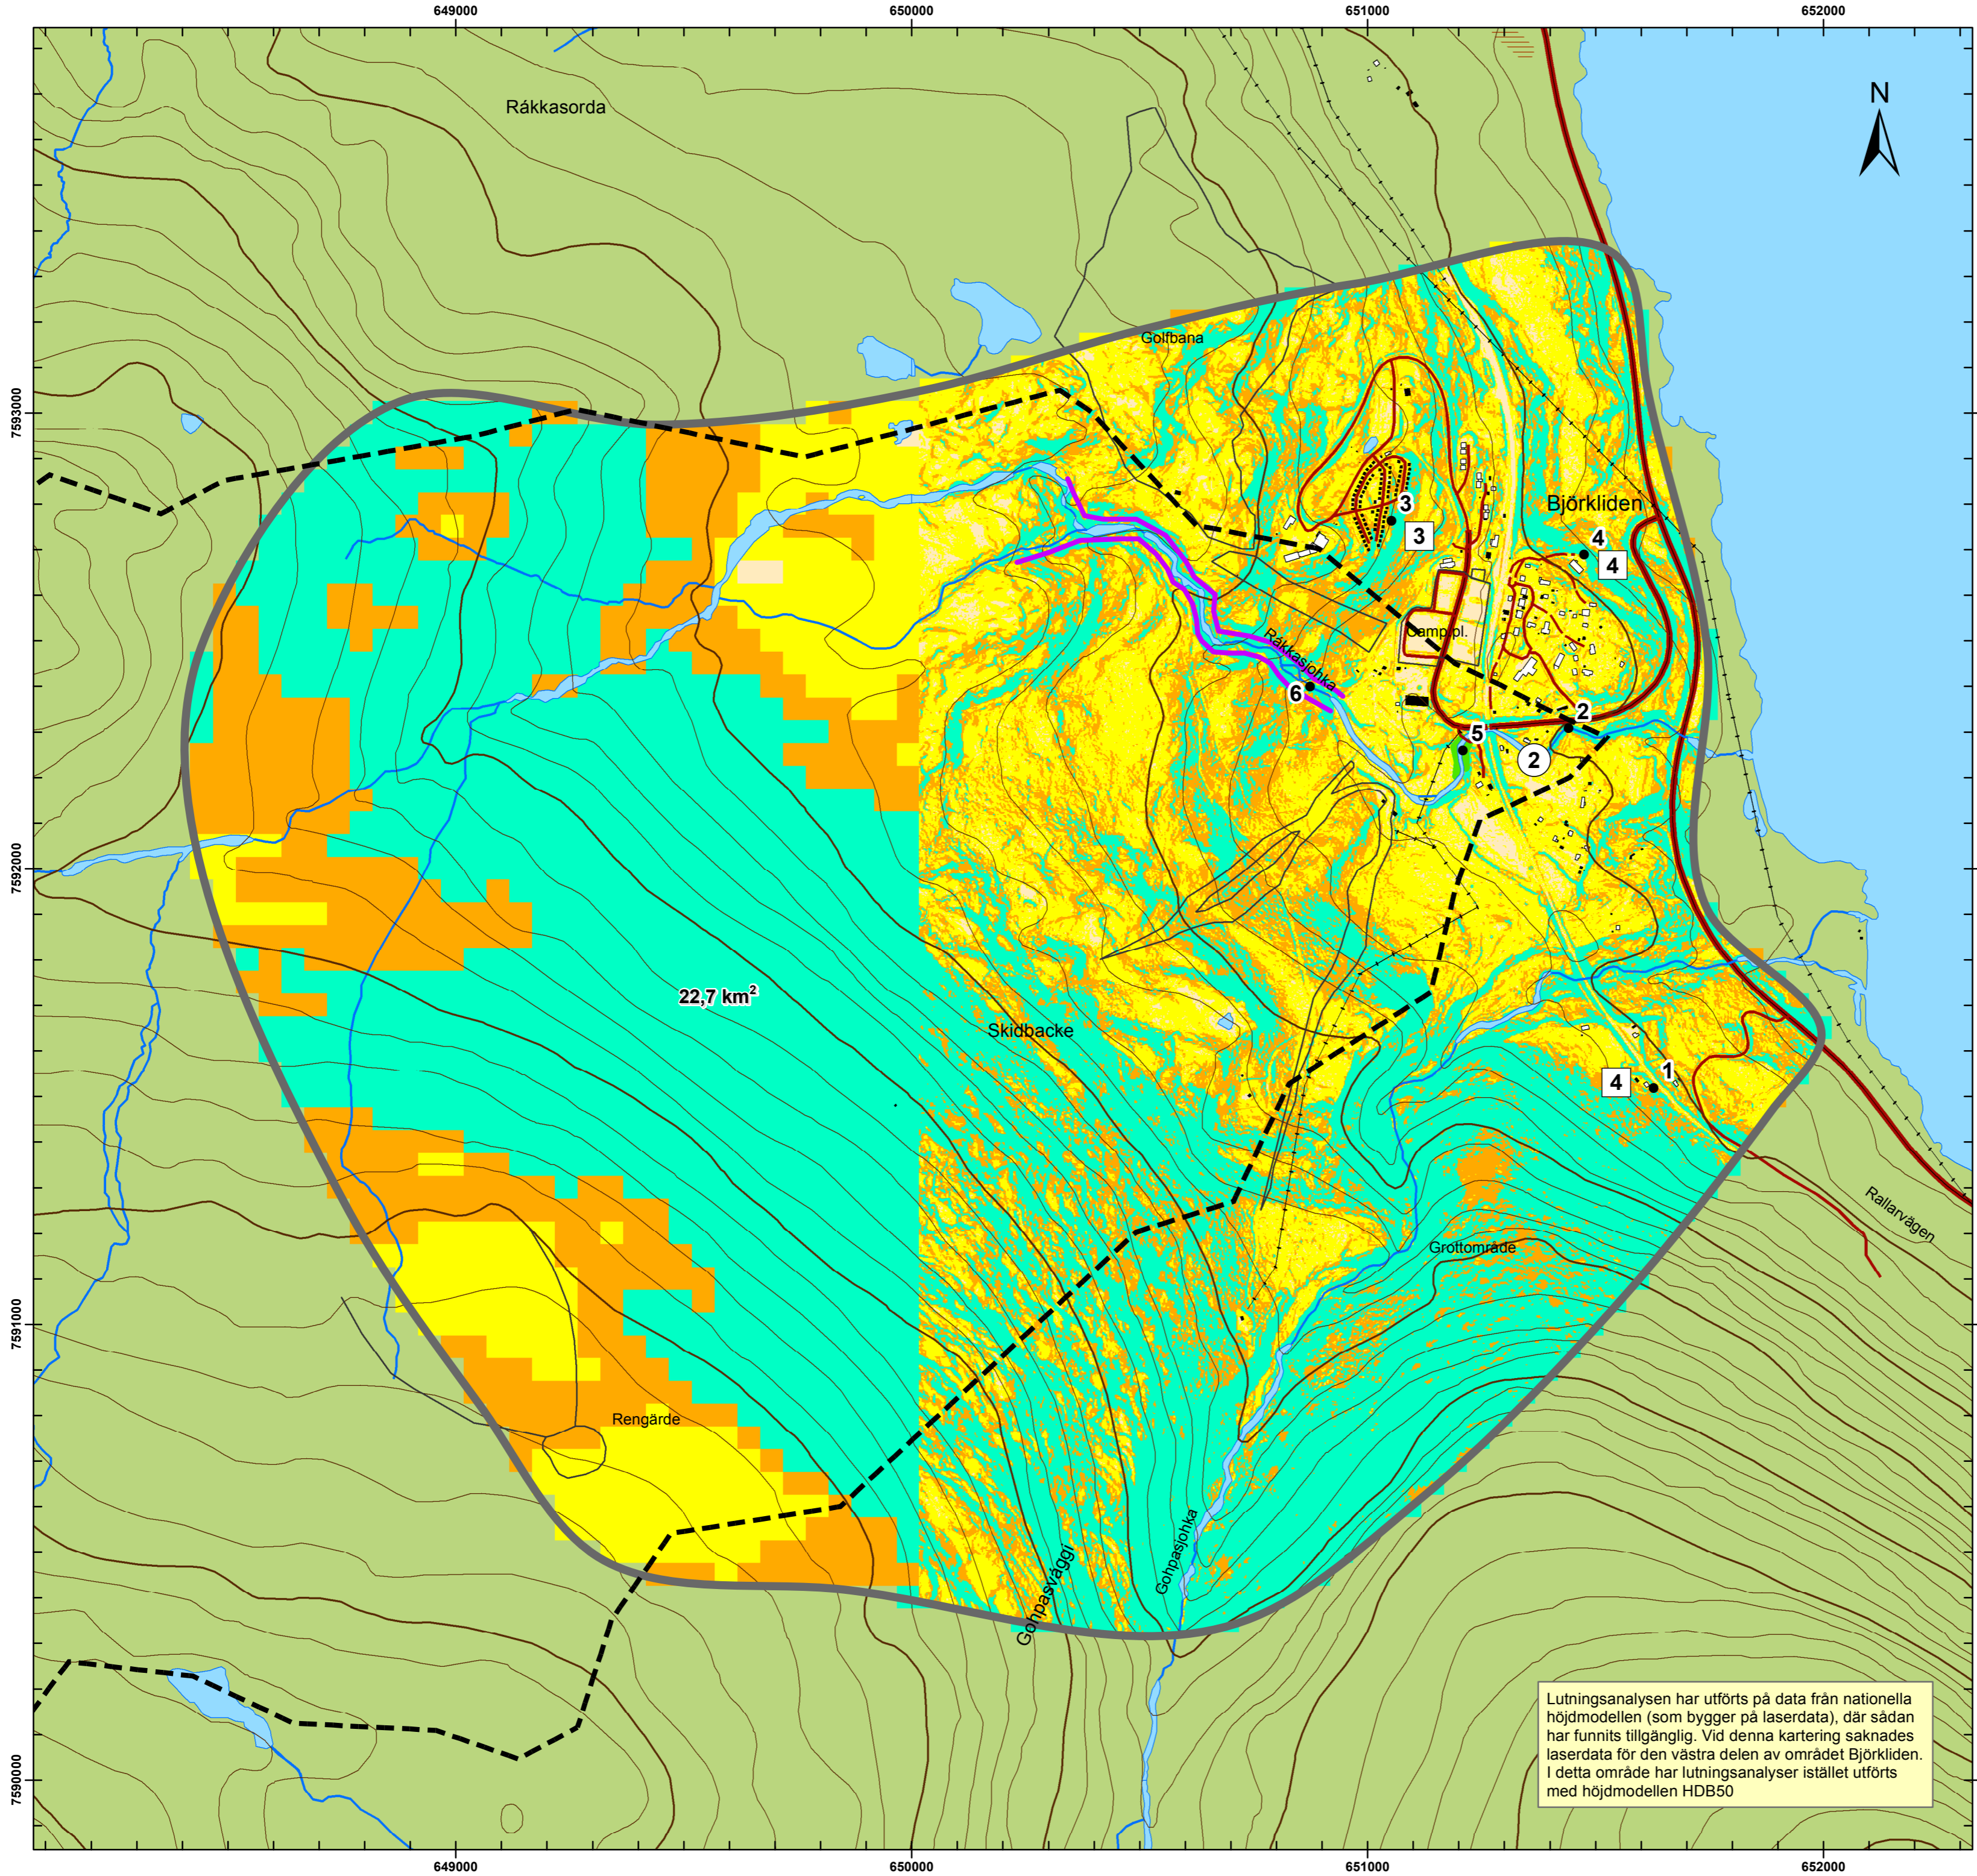
Lutningsanalysen har utförts på data från nationella höjdmодellen (som bygger på laserdata), där sådan har funnits tillgänglig. Vid denna kartering saknades laserdata för den västra delen av området Björkliden. I detta område har lutningsanalyser istället utförts med höjdmодellen HDB50
