**FÖRSTUDIE OCH ÖVERSIKTLIG KARTERING AV STABILITET I SLÄNTER OCH RAVINER I MORÄN OCH GROV SEDIMENTJORD**

DIARIE NR SGI 2.1-1612-0741	RITAD AV Godefroid Ndayikengurukiye	<b>Habo Kommun Baggebolet</b>
DATUM 2019-02-15	HANDLÄGGARE M. Andersson, K. Lundström	
UPPDRAGSANSVARIG Mattias Andersson	SKALA 1:10 000 (A3)	NUMMER Bilaga 3-1

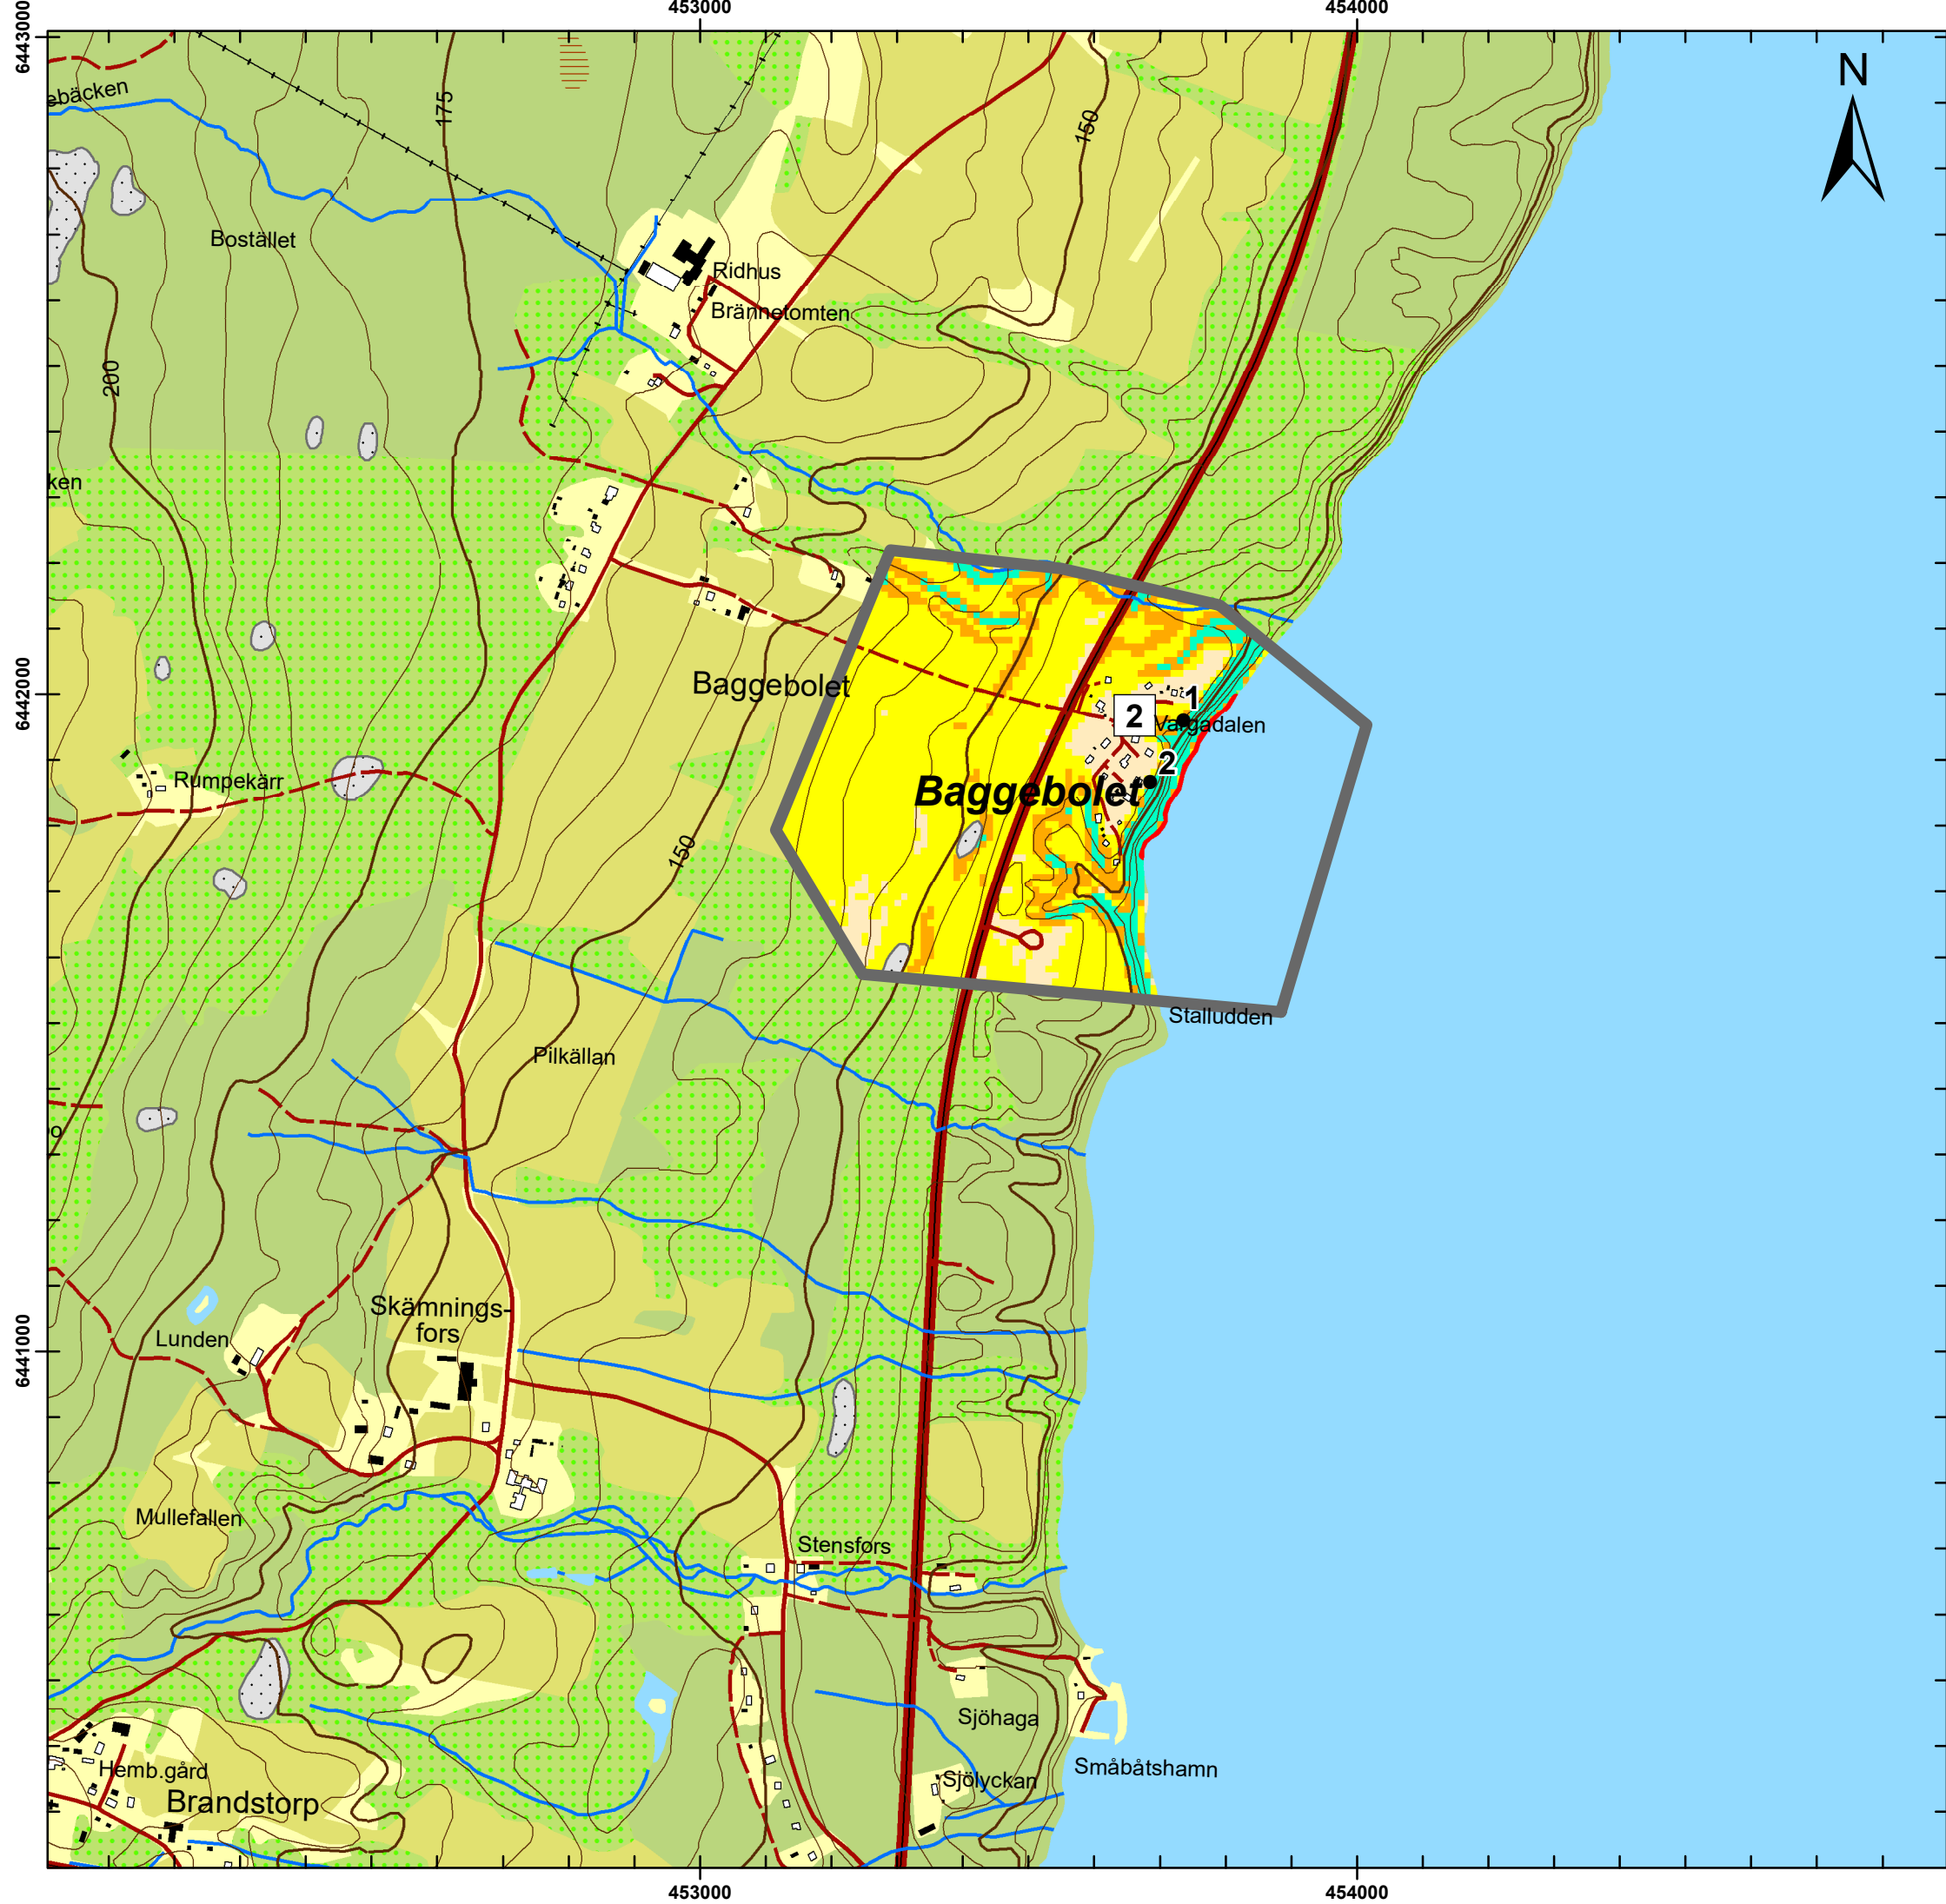
BEDÖMNINGSKLASS	KRITERIER FÖR JORDRÖRELSER I SLÄNTER	EXEMPEL PÅ UTREDNINGSSÄTTSER	REDOVISNING PÅ KARTA
1 Angeläget utredningsbehov	Jordrörelser har förekommit. Brant terräng. Måktiga jordlager. Större skogsfria partier förekommer. Vattensjukt. Erosionskänslig jord.	Ett angeläget behov föreligger avseende detaljerad utredning av förutsättningarna för släntrörelser och dess konsekvenser samt behov av åtgärder. Vid uppenbar fara meddelas fastighetsägare och kommun snarast möjligt.	1
2 Utredningsbehov	Inga större jordrörelser eller kraftiga vattenflöden har förekommit. Inga förutsättningar för transport av lösa block. Inga större sammanhängande skogsfria områden på jordtäckt mark förekommer.	Behov av detaljerad utredning föreligger. Slänterna bör hållas under observation med jämna tidsintervall.	2
3 Inget utredningsbehov, men behov av kontroll	Inga eller endast mindre jordrörelser har förekommit. Inga förutsättningar för transport av lösa block. Övervägande skogsklädd mark.	Inget utredningsbehov föreligger men slänterna bör hållas under observation med jämna tidsintervall.	3

4 Inget utredningsbehov	Inga jordrörelser har förekommit. Inga förutsättningar för transport av lösa block. Skogsklädd mark.	Inget utredningsbehov eller behov av kontroll föreligger.	4

BEDÖMNINGSKLASS	KRITERIER FÖR SLAMSTRÖM	EXEMPEL PÅ ÅTGÄRDER	REDOVISNING PÅ KARTA
1 Angeläget utredningsbehov	Omfattande jordrörelser och/eller höga vattenflöden har förekommit. Större skogsfria partier förekommer. Brant terräng. Lösa block förekommer.	Angeläget behov föreligger avseende detaljerad utredning av förutsättningarna för slamström och dess konsekvenser samt behov av åtgärder. Vid uppenbar fara meddelas fastighetsägare och kommun snarast möjligt.	1
2 Utredningsbehov	Jordrörelser och/eller höga vattenflöden har förekommit. Inga förutsättningar för transport av lösa block. Endast mindre skogsfria områden på jordtäckt mark förekommer.	Behov av detaljerad utredning föreligger. Ravinerna bör hållas under observation med jämna tidsintervall.	2
3 Inget utredningsbehov, men behov av kontroll	Inga eller endast mindre jordrörelser har förekommit. Inga höga flöden har förekommit. Inga förutsättningar för transport av lösa block. Stor skogstäckning.	Inget behov av vidare utredning föreligger. Vid oförutsebara händelser, så som höga flöden, kan risker föreligga och området bör därför hållas under kontroll.	3

4 Inget utredningsbehov	Inga jordrörelser har förekommit. Inga höga flöden har förekommit. Inga förutsättningar för transport av lösa block. Stor skogstäckning.	Inga behov av vidare utredning eller åtgärder föreligger.	4
