**FÖRSTUDIE OCH ÖVERSIKTLIG KARTERING AV STABILITET I SLÄNTER OCH RAVINER I MORÄN OCH GROV SEDIMENTJORD**

DNR: N 1:10 000 (A1) Bilaga 3-3  
 DATUM: 2023-02-15  
 M. Andersson, I. Staab  
 Jämtlands Län - Bergs Kommun  
 Gräftåvallen  
 SKALA: 1:10 000 (A1)

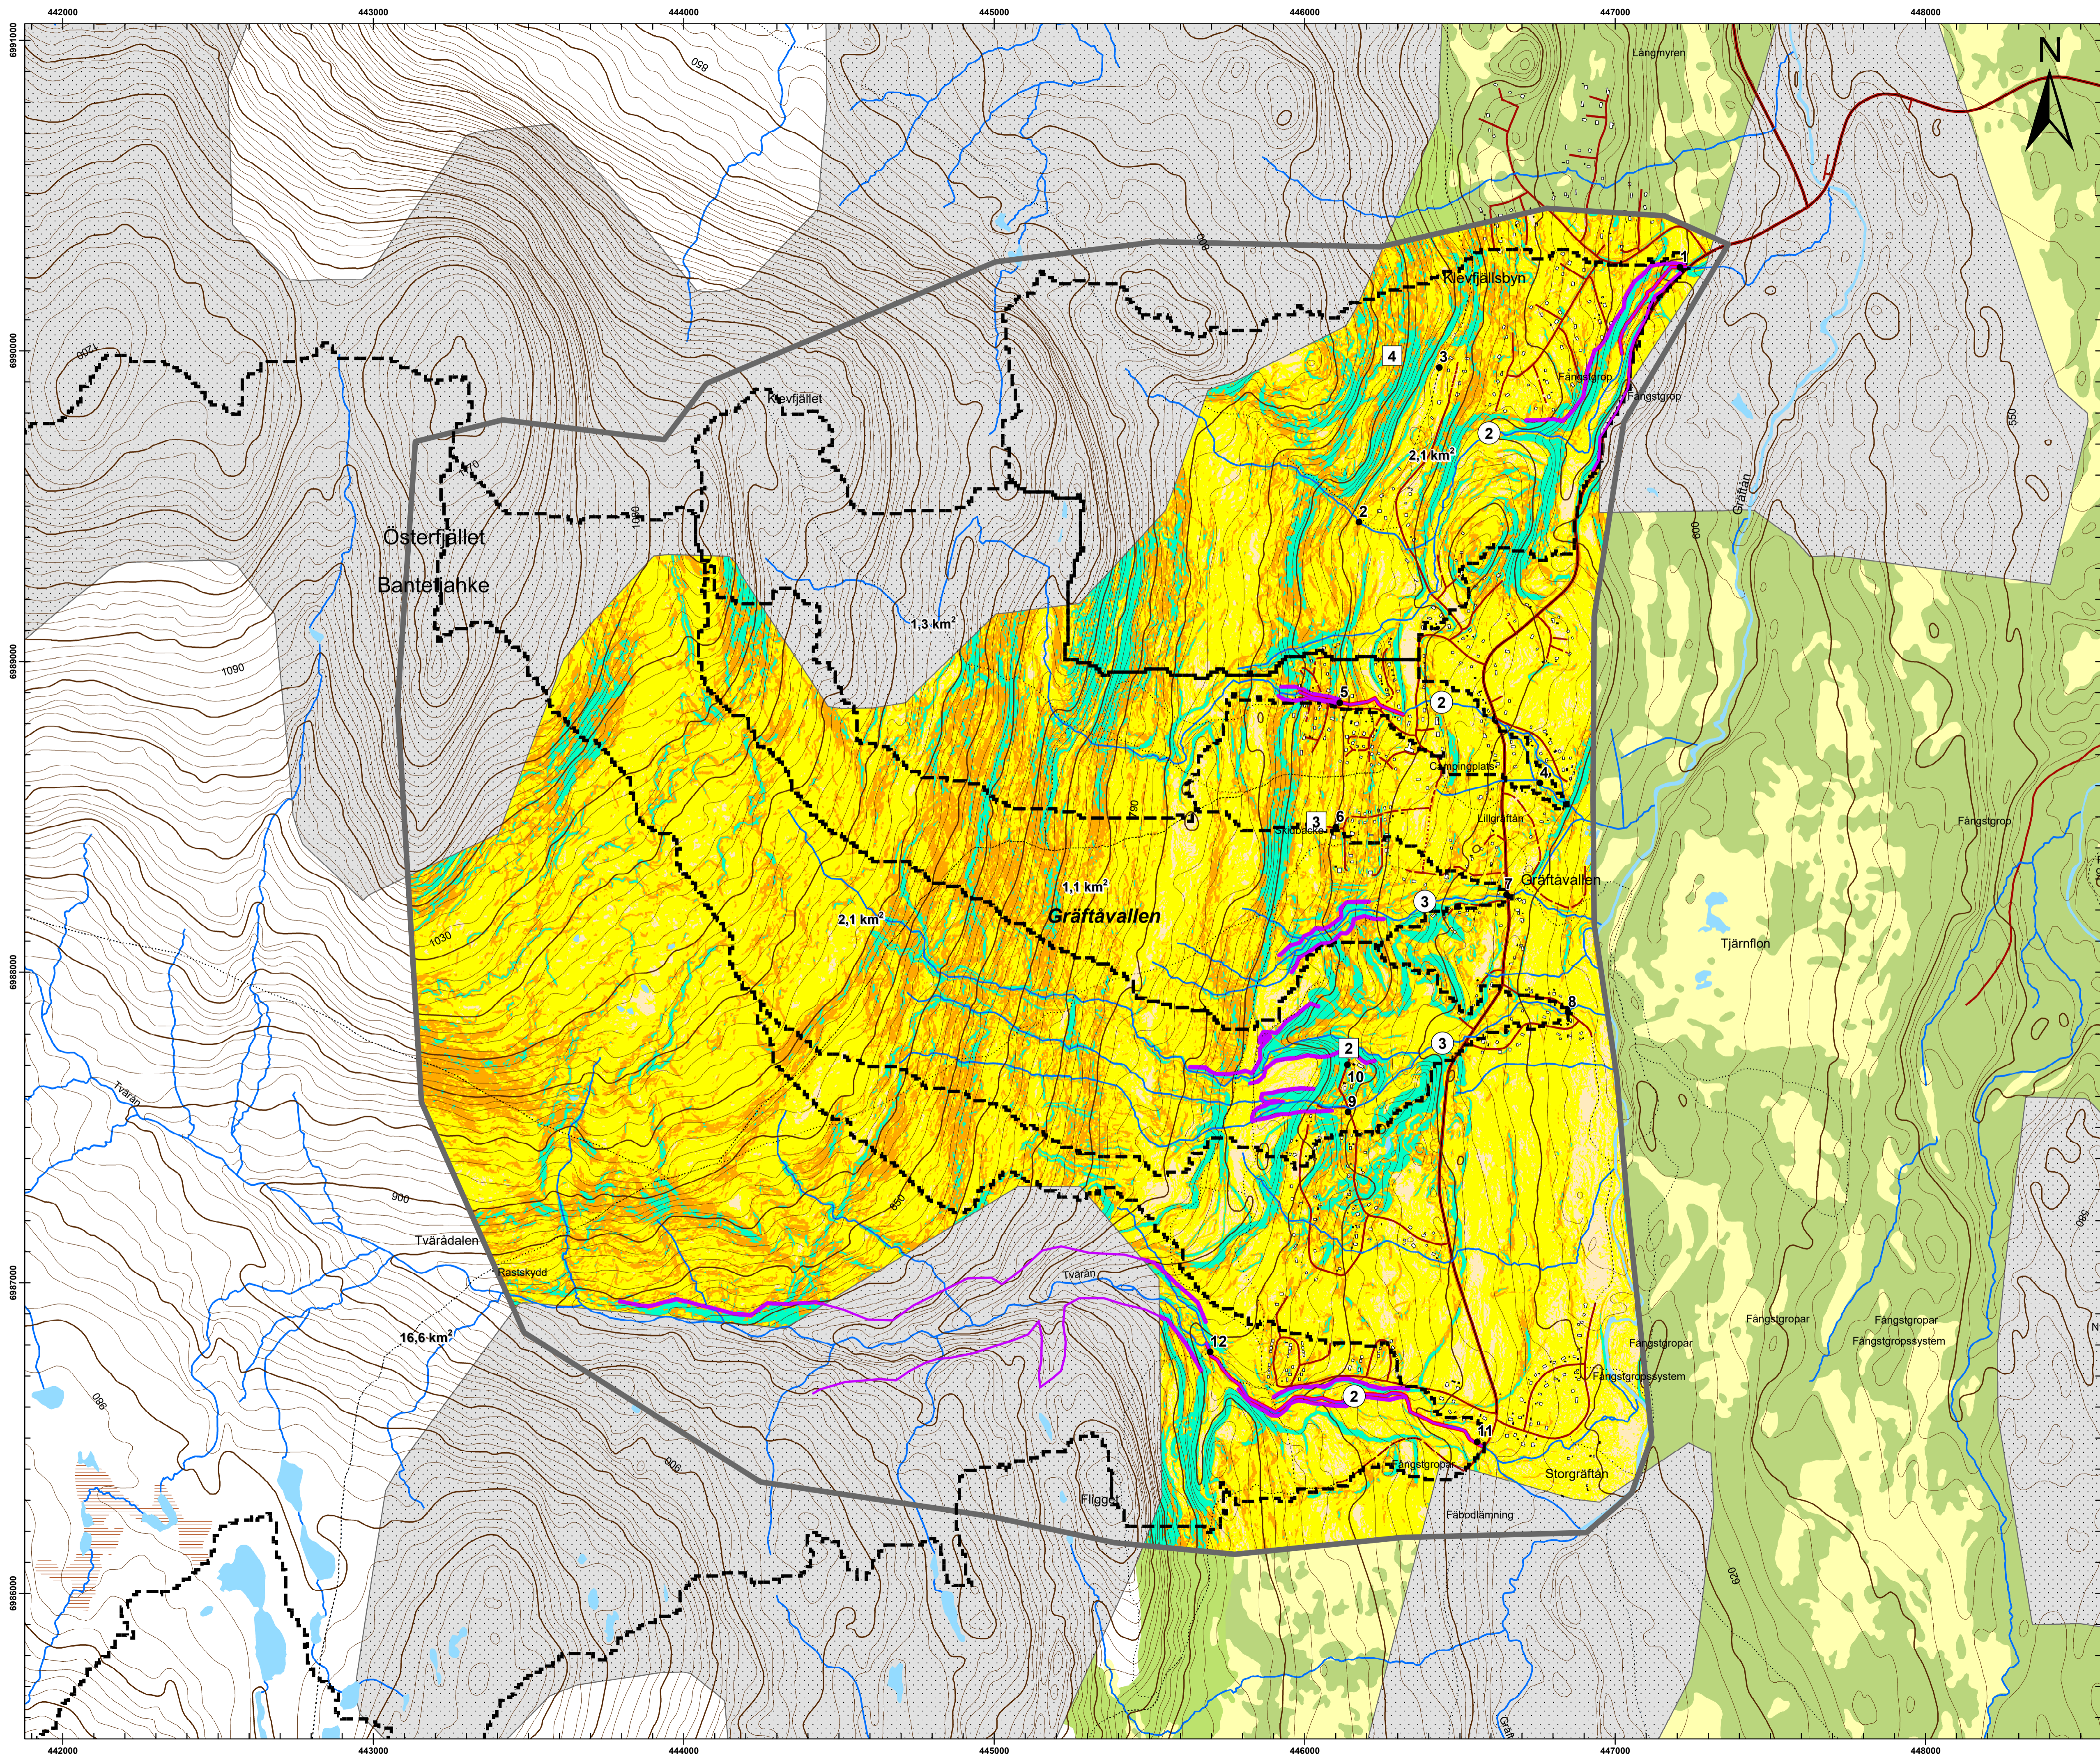
BEDÖMNINGSKLASS	KRITERIER FÖR JORDRORELSER I SLÄNTER	EXEMPEL PÅ UTREDNINGSSÄTTER	REDOVISNING PÅ KARTA
1 Angelegget utredningsbehov	Jordrorelser har förekommit. Brant terräng. Måttiga jordrorelser. Stora skogiga partier förekommer. Vattensjakt. Erosionskänslig jord.	Engelaget behövs föreligger avsevärd detaljerad utredning av förutsättningarna för slantrevisor och dess konsekvenser samt behov av åtgärder. Vid uppenbar fara meddelas fastighetsägare och kommun snarast möjligt.	1
2 Utredningsbehov	Inga stora jordrorelser eller kraftiga vattenflöden har förekommit. Inga förutsättningar för transport av lösa block. Inga stora sammanhängande skogiga områden på jordtäckt mark förekommer.	Behov av detaljerad utredning föreligger. Slanterna bör hållas under observation med jämna tidsintervall.	2
3 Inget utredningsbehov, men behov av kontroll	Inga eller endast mindre jordrorelser har förekommit. Inga förutsättningar för transport av lösa block. Översvågande skogsklädd mark.	Inget utredningsbehov föreligger men slanterna bör hållas under observation med jämna tidsintervall.	3

4 Inget utredningsbehov	Inga jordrorelser har förekommit. Inga förutsättningar för transport av lösa block. Skogsklädd mark.	Inget utredningsbehov eller behov av kontroll föreligger.	4

BEDÖMNINGSKLASS	KRITERIER FÖR SLAMSTRÖM	EXEMPEL PÅ ÅTGÄRDER	REDOVISNING PÅ KARTA
1 Angelegget utredningsbehov	Omfattande jordrorelser och/eller höga vattenflöden har förekommit. Stora skogiga partier förekommer. Brant terräng. Lösa block förekommer.	Engelaget behövs föreligger avsevärd detaljerad utredning av förutsättningarna för slamström och dess konsekvenser samt behov av åtgärder. Vid uppenbar fara meddelas fastighetsägare och kommun snarast möjligt.	1
2 Utredningsbehov	Jordrorelser och/eller höga vattenflöden har förekommit. Inga förutsättningar för transport av lösa block. Endast mindre skogiga områden på jordtäckt mark förekommer.	Behov av detaljerad utredning föreligger. Slanterna bör hållas under observation med jämna tidsintervall.	2
3 Inget utredningsbehov, men behov av kontroll	Inga eller endast mindre jordrorelser har förekommit. Inga höga flöden har förekommit. Inga förutsättningar för transport av lösa block. Stor skogstäckning.	Inget behov av vidare utredning föreligger. Vid drönetbara händelser, så som höga flöden, kan risken föreligga och omådet bör därför hållas under kontroll.	3

4 Inget utredningsbehov	Inga jordrorelser har förekommit. Inga höga flöden har förekommit. Inga förutsättningar för transport av lösa block. Stor skogstäckning.	Inga behov av vidare utredning eller åtgärder föreligger.	4
