FÖRSTUDIE OCH ÖVERSIKTLIG KARTERING AV STABILITET I SLÄNTER OCH RAVINER I MORÄN OCH GROV SEDIMENTJORD

DIARIE NR SGI 2.1-1901-0097	RITAD AV Godefroid Ndayikengurukiye	Jämtlands Län - Krokoms Kommun Valsjöbyn
DATUM 2021-02-15	HANDLÄGGARE M. Andersson, I. Staub	
UPPDRAGSANSVARIG Mattias Andersson	SKALA 1:10 000 (A3)	NUMMER Bilaga 3-10

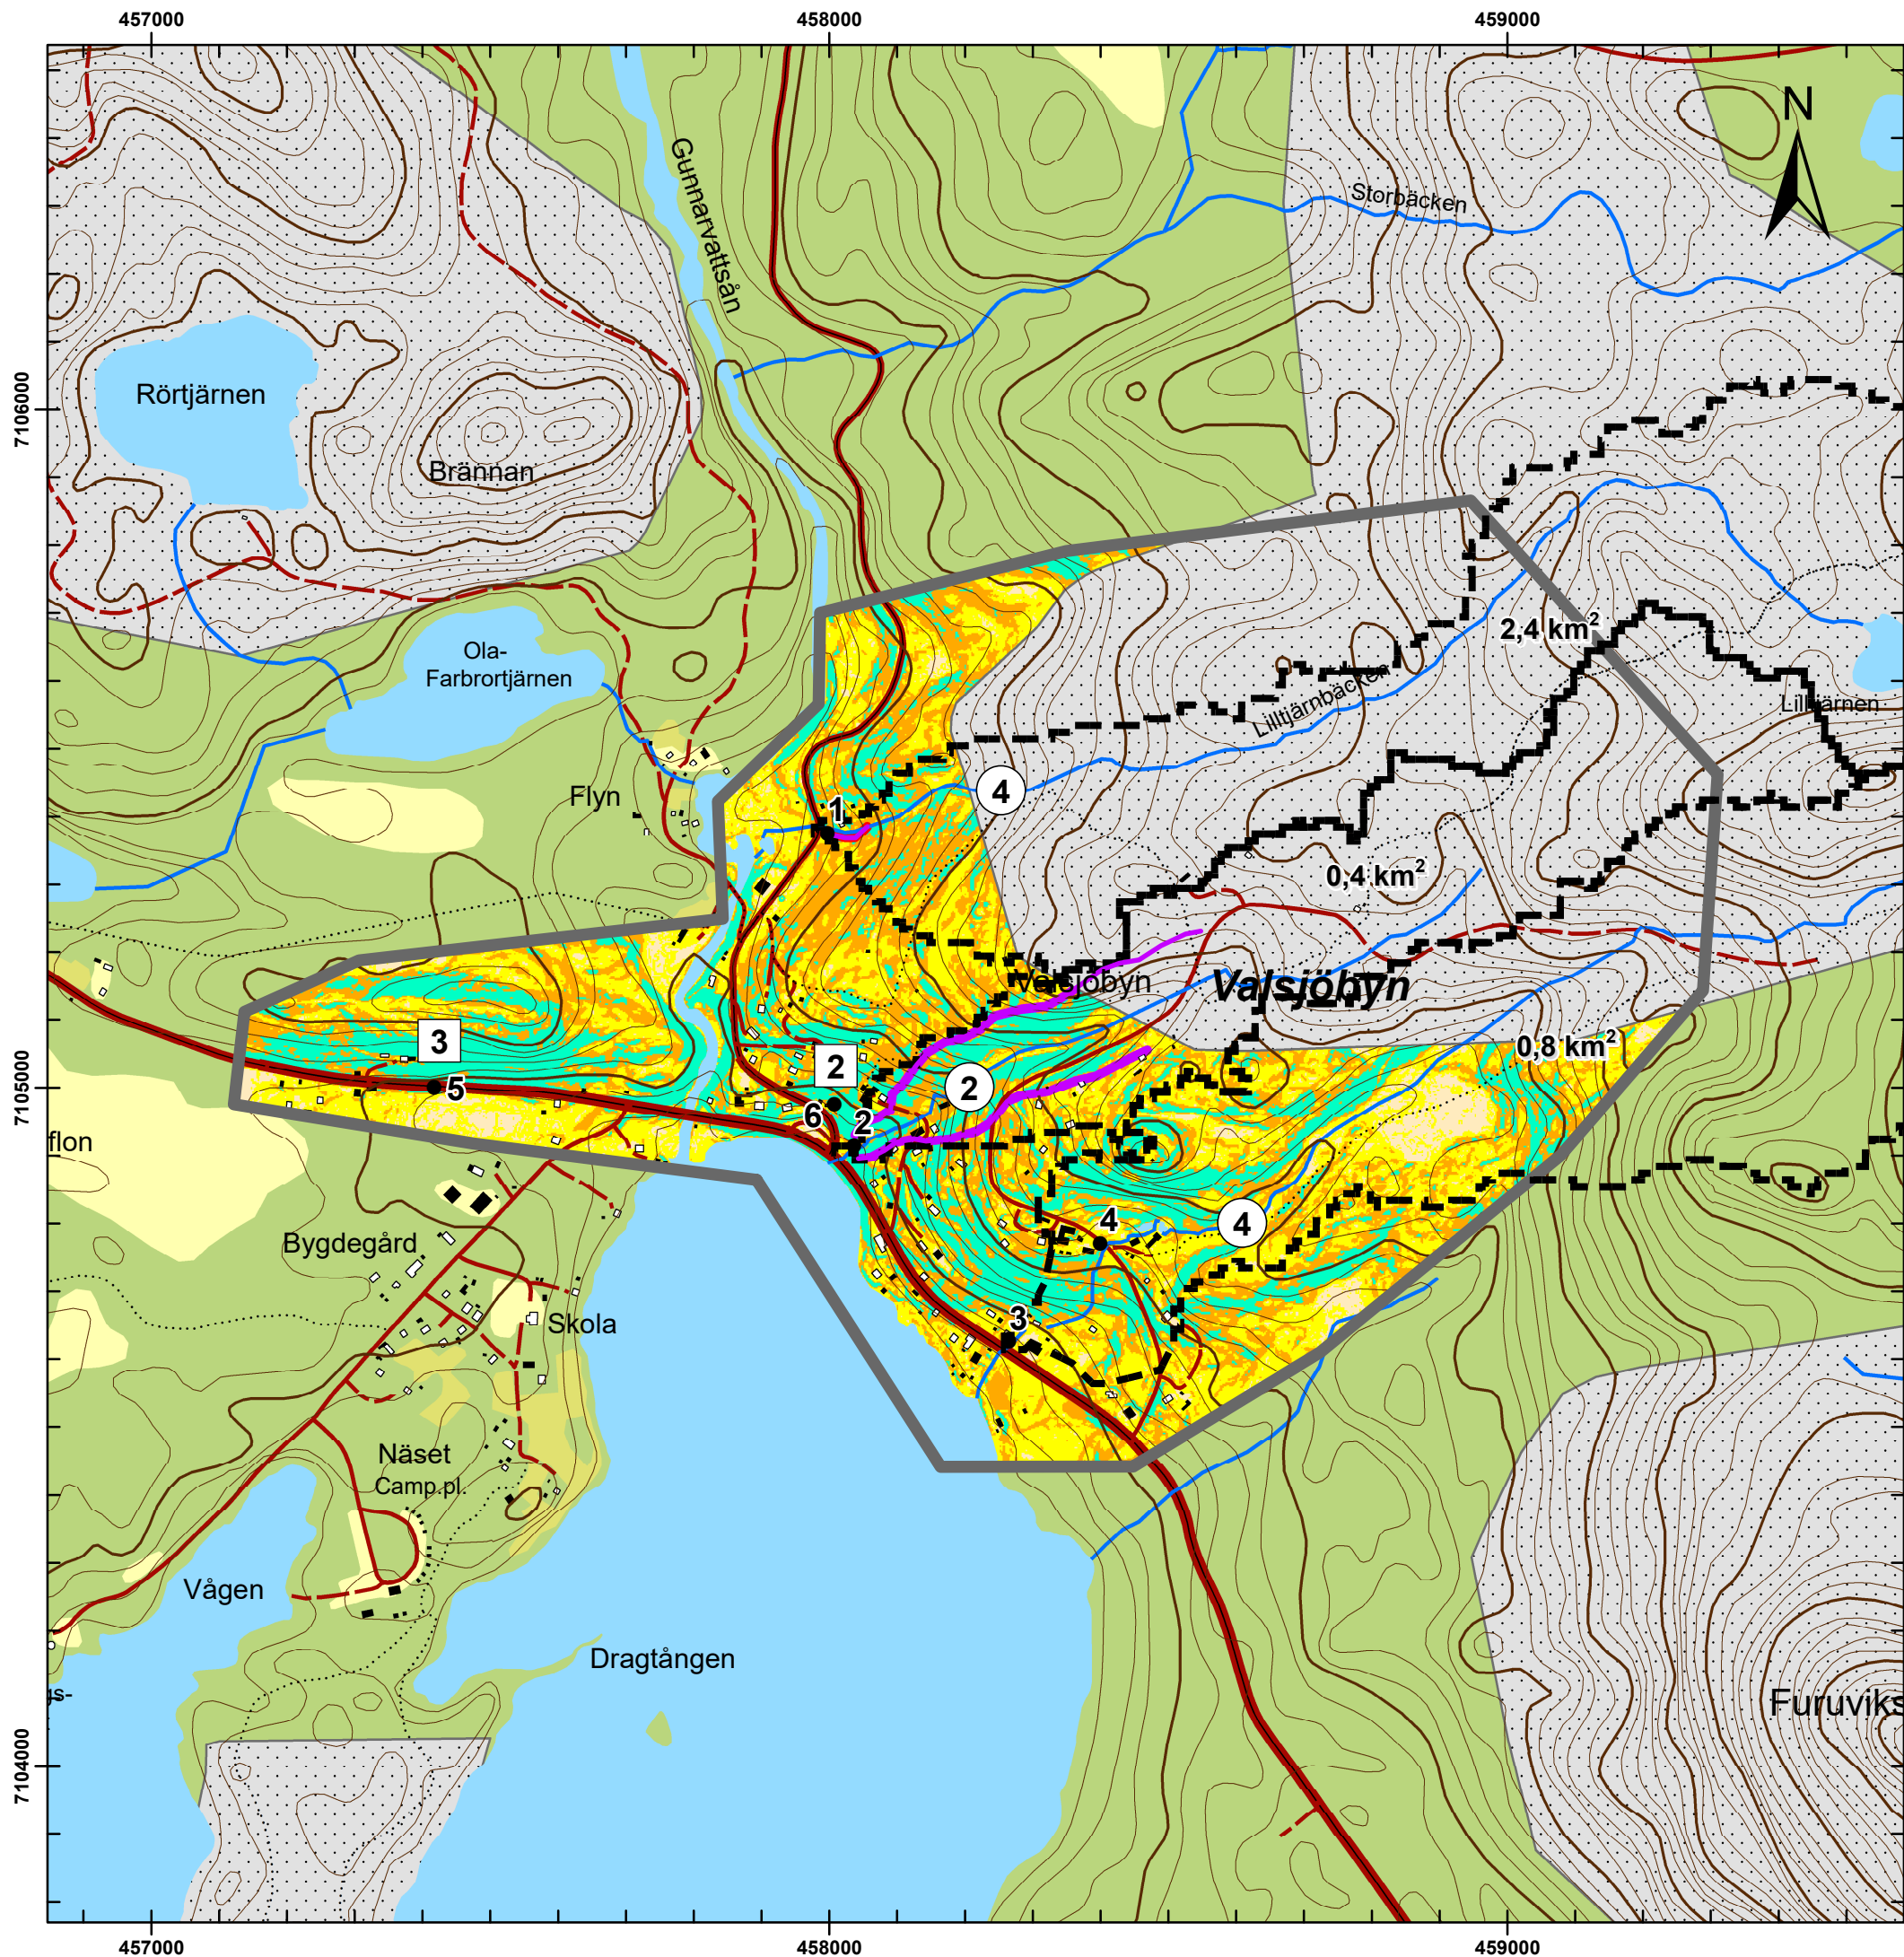
BEDÖMNINGSKLASS	KRITERIER FÖR JORDRÖRELSER I SLÄNTER	EXEMPEL PÅ UTREDNINGSSATSER	REDOVISNING PÅ KARTA
1 Angeläget utredningsbehov	Jordrörelser har förekommit. Brant terräng. Måktiga jordlager. Större skogsfria partier förekommer. Vattensjukt. Erosionskänslig jord.	Ett angeläget behov föreligger avseende detaljerad utredning av förutsättningarna för släntrörelser och dess konsekvenser samt behov av åtgärder. Vid uppenbar fara meddelas fastighetsägare och kommun snarast möjligt.	1
2 Utredningsbehov	Inga större jordrörelser eller kraftiga vattenflöden har förekommit. Inga förutsättningar för transport av lösa block. Inga större sammanhängande skogsfria områden på jordtäckt mark förekommer.	Behov av detaljerad utredning föreligger. Slänterna bör hållas under observation med jämna tidsintervall.	2
3 Inget utredningsbehov, men behov av kontroll	Inga eller endast mindre jordrörelser har förekommit. Inga förutsättningar för transport av lösa block. Övervägande skogsklädd mark.	Inget utredningsbehov föreligger men slänterna bör hållas under observation med jämna tidsintervall.	3

4 Inget utredningsbehov	Inga jordrörelser har förekommit. Inga förutsättningar för transport av lösa block. Skogsklädd mark.	Inget utredningsbehov eller behov av kontroll föreligger.	4

BEDÖMNINGSKLASS	KRITERIER FÖR SLAMSTRÖM	EXEMPEL PÅ ÅTGÄRDER	REDOVISNING PÅ KARTA
1 Angeläget utredningsbehov	Omfattande jordrörelser och/eller höga vattenflöden har förekommit. Större skogsfria partier förekommer. Brant terräng. Lösa block förekommer.	Angeläget behov föreligger avseende detaljerad utredning av förutsättningarna för slamström och dess konsekvenser samt behov av åtgärder. Vid uppenbar fara meddelas fastighetsägare och kommun snarast möjligt.	1
2 Utredningsbehov	Jordrörelser och/eller höga vattenflöden har förekommit. Inga förutsättningar för transport av lösa block. Endast mindre skogsfria områden på jordtäckt mark förekommer.	Behov av detaljerad utredning föreligger. Ravinerna bör hållas under observation med jämna tidsintervall.	2
3 Inget utredningsbehov, men behov av kontroll	Inga eller endast mindre jordrörelser har förekommit. Inga höga flöden har förekommit. Inga förutsättningar för transport av lösa block. Stor skogstäckning.	Inget behov av vidare utredning föreligger. Vid oförutsebara händelser, så som höga flöden, kan risker föreligga och området bör därför hållas under kontroll.	3

4 Inget utredningsbehov	Inga jordrörelser har förekommit. Inga höga flöden har förekommit. Inga förutsättningar för transport av lösa block. Stor skogstäckning.	Inga behov av vidare utredning eller åtgärder föreligger.	4

- Lutning 0-2 grader
- Lutning 2-10 grader
- Lutning 10-17 grader
- Lutning >17 grader
- Områdesbegränsning
- Spår av skred, ras, slamström och erosion
- Alluvialkon/avlagrade massor
- Avrinningsområde
- 1 Karteringspunkt
- Berg i dagen (SGU jordarter)
- 1 Bedömningsklass, slänt
- 1 Bedömningsklass, ravin
- Ravin (tolkat från NH data)
- Vattendrag
