FÖRSTUDIE OCH ÖVERSIKTLIG KARTERING AV STABILITET I SLÄNTER OCH RAVINER I MORÄN OCH GROV SEDIMENTJORD

DIARIE NR SGI	RITAD AV	Jämtlands Län - Krokoms Kommun
2.1-1901-0097	Godefroid Ndayikengurukiye	
DATUM	HANDLÄGGARE	Laxviken
2021-02-15	M. Andersson, I. Staub	
UPPDRAGSANSVARIG	SKALA	NUMMER
Mattias Andersson	1:10 000 (A3)	Bilaga 3-9

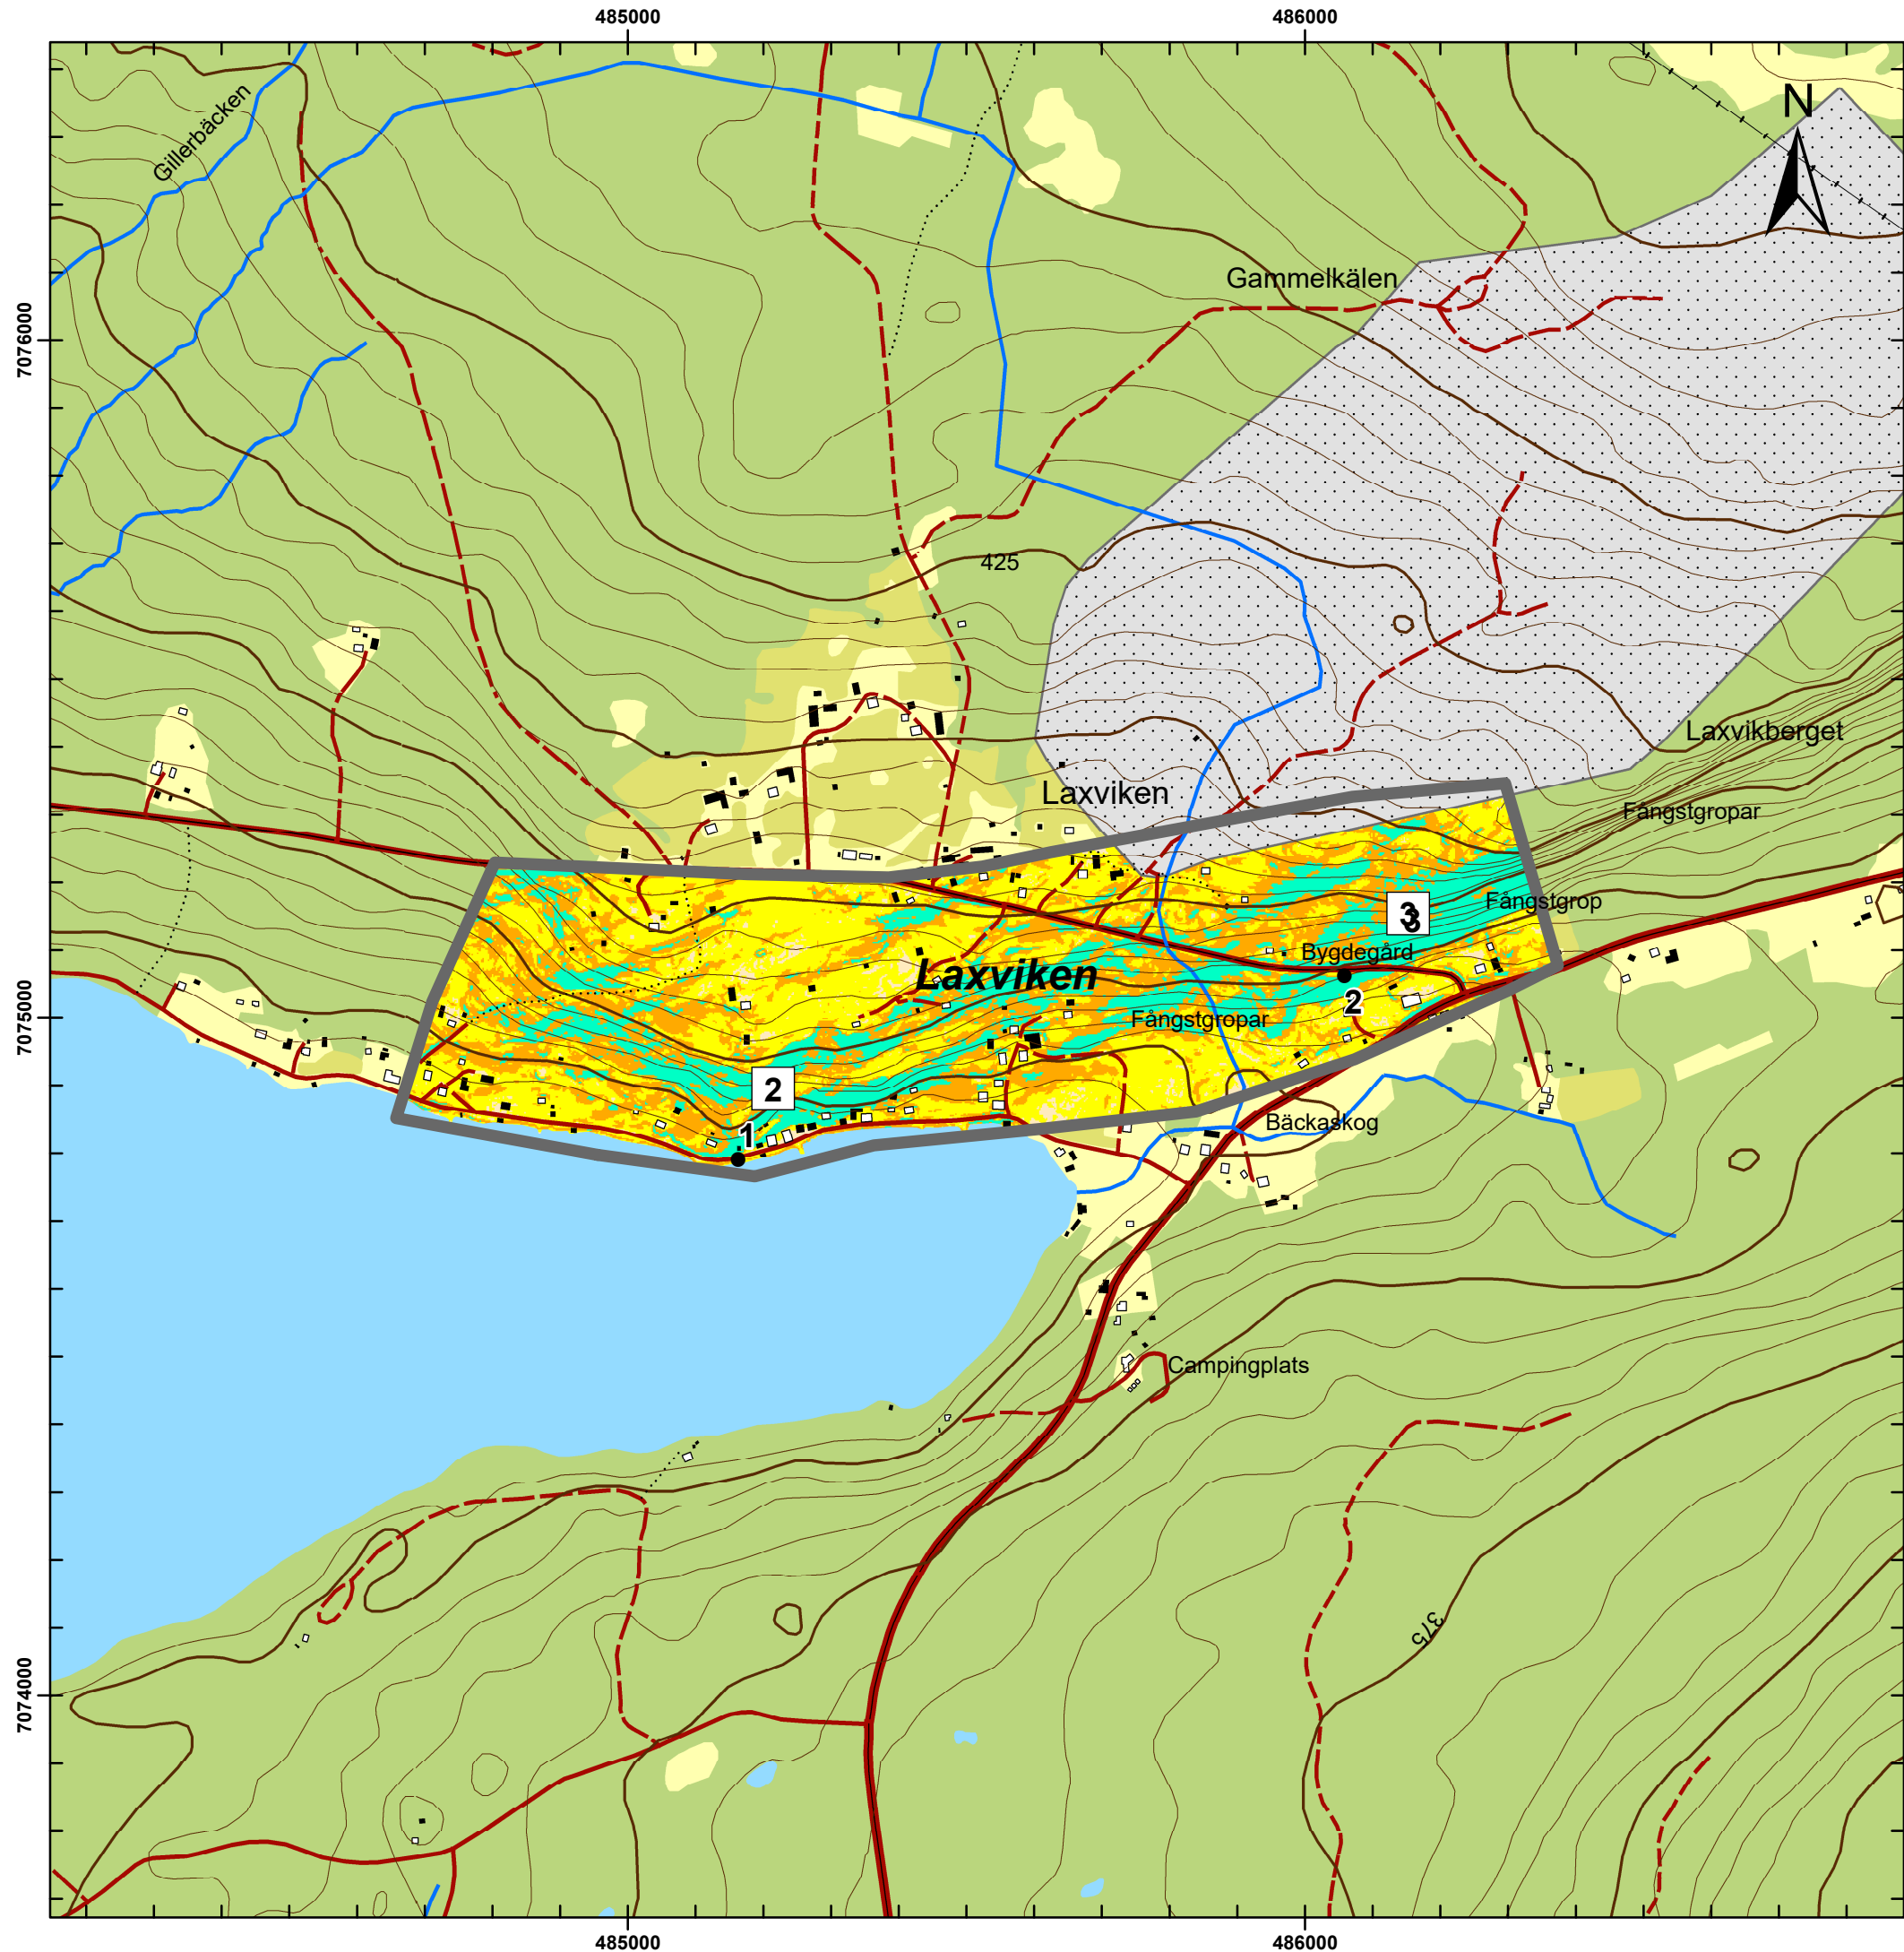
BEDÖMNINGSKLASS	KRITERIER FÖR JORDRÖRELSER I SLÄNTER	EXEMPEL PÅ UTREDNINGSSÄTSER	REDOVISNING PÅ KARTA
1 Angeläget utredningsbehov	Jordrörelser har förekommit. Brant terräng. Måktiga jordlager. Större skogsfria partier förekommer. Vattensjukt. Erosionskänslig jord.	Ett angeläget behov föreligger avseende detaljerad utredning av förutsättningarna för släntrörelser och dess konsekvenser samt behov av åtgärder. Vid uppenbar fara meddelas fastighetsägare och kommun snarast möjligt.	1
2 Utredningsbehov	Inga större jordrörelser eller kraftiga vattenflöden har förekommit. Inga förutsättningar för transport av lösa block. Inga större sammanhängande skogsfria områden på jordtäckt mark förekommer.	Behov av detaljerad utredning föreligger. Slänterna bör hållas under observation med jämna tidsintervall.	2
3 Inget utredningsbehov, men behov av kontroll	Inga eller endast mindre jordrörelser har förekommit. Inga förutsättningar för transport av lösa block. Övervägande skogsklädd mark.	Inget utredningsbehov föreligger men slänterna bör hållas under observation med jämna tidsintervall.	3

4 Inget utredningsbehov	Inga jordrörelser har förekommit. Inga förutsättningar för transport av lösa block. Skogsklädd mark.	Inget utredningsbehov eller behov av kontroll föreligger.	4

BEDÖMNINGSKLASS	KRITERIER FÖR SLAMSTRÖM	EXEMPEL PÅ ÅTGÄRDER	REDOVISNING PÅ KARTA
1 Angeläget utredningsbehov	Omfattande jordrörelser och/eller höga vattenflöden har förekommit. Större skogsfria partier förekommer. Brant terräng. Lösa block förekommer.	Angeläget behov föreligger avseende detaljerad utredning av förutsättningarna för slamström och dess konsekvenser samt behov av åtgärder. Vid uppenbar fara meddelas fastighetsägare och kommun snarast möjligt.	1
2 Utredningsbehov	Jordrörelser och/eller höga vattenflöden har förekommit. Inga förutsättningar för transport av lösa block. Endast mindre skogsfria områden på jordtäckt mark förekommer.	Behov av detaljerad utredning föreligger. Ravinerna bör hållas under observation med jämna tidsintervall.	2
3 Inget utredningsbehov, men behov av kontroll	Inga eller endast mindre jordrörelser har förekommit. Inga höga flöden har förekommit. Inga förutsättningar för transport av lösa block. Stor skogstäckning.	Inget behov av vidare utredning föreligger. Vid oförutsebara händelser, så som höga flöden, kan risker föreligga och området bör därför hållas under kontroll.	3

4 Inget utredningsbehov	Inga jordrörelser har förekommit. Inga höga flöden har förekommit. Inga förutsättningar för transport av lösa block. Stor skogstäckning.	Inga behov av vidare utredning eller åtgärder föreligger.	4

- Lutning 0-2 grader
- Lutning 2-10 grader
- Lutning 10-17 grader
- Lutning >17 grader
- Karteringspunkt
- Bedömningsklass, slänt
- Bedömningsklass, ravin
- Områdesbegränsning
- Spår av skred, ras, slamström och erosion
- Alluvialkon/avlagrade massor
- Avrinningsområde
- Berg i dagen (SGU jordarter)
- Ravin (tolkat från NH data)
- Vattendrag
