**FÖRSTUDIE OCH ÖVERSIKTLIG KARTERING AV STABILITET I SLÄNTER OCH RAVINER I MORÄN OCH GROV SEDIMENTJORD**

DIARIE NR SGI	RTAD AV	Jämtlands Län - Östersunds Kommun
2.1-1901-0097	Godetroid Ndayikengurukiye	<b>Slandrom</b>
DATUM	HANDELAGGARE	
2021-02-15	M. Andersson, I. Staub	
UPPDRAGSANSVARIG	SKALA	NUMMER
Mattias Andersson	1:10 000 (A2)	Bilaga 3-28

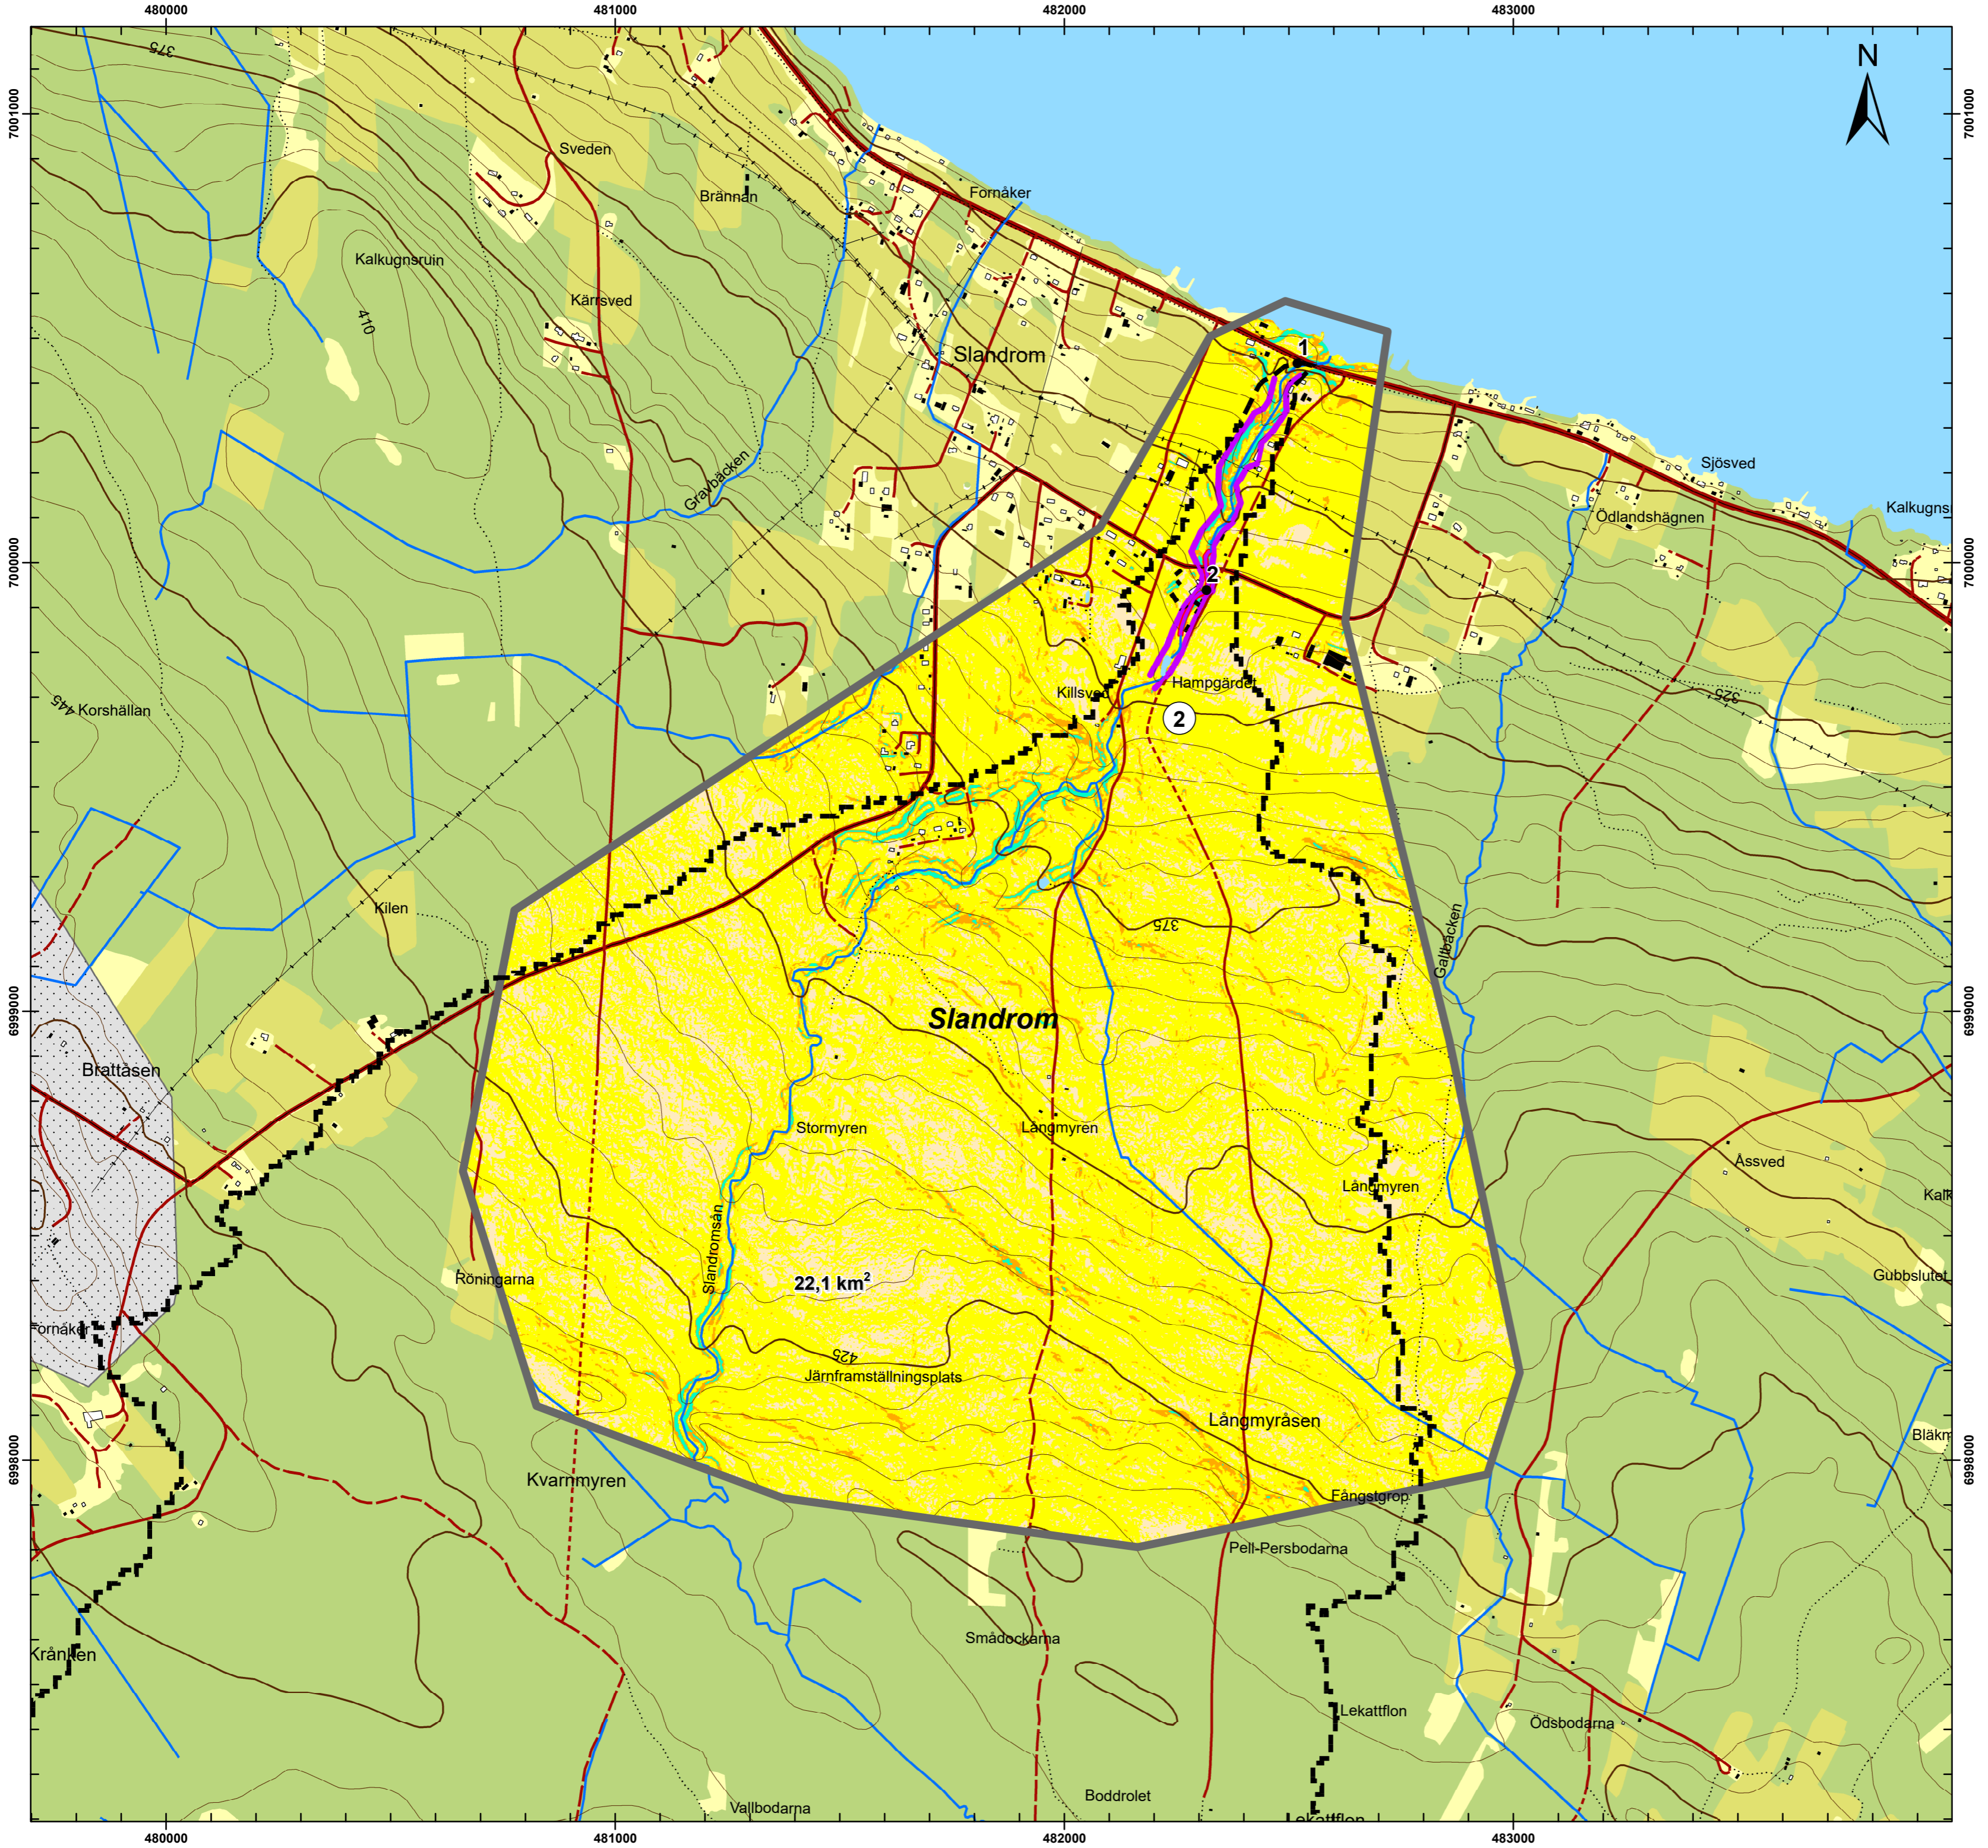
BEDÖMINGS-KLASS	KRITERIER FÖR JORDRÖRELSER I SLÄNTER	EXEMPEL PÅ UTREDNINGSINSATSER	REDO-VISNING PÅ KARTA
1 Angeläget utredningsbehov	Jordrörelser har förekommit. Brant terräng. Måktiga jordlager. Större skogsfria partier förekommer. Vattensjukt. Erosionskänslig jord.	Ett angeläget behov föreligger avseende detaljerad utredning av förutsättningarna för slänter och dess konsekvenser samt behov av åtgärder. Vid uppenbar fara meddelas fastighetsägare och kommun snarast möjligt.	1
2 Utredningsbehov	Inga större jordrörelser eller kraftiga vattenflöden har förekommit. Inga förutsättningar för transport av lösa block. Inga större sammanhängande skogsfria områden på jordtäckt mark förekommer.	Behov av detaljerad utredning föreligger. Slänterna bör hållas under observation med jämna tidsintervall.	2
3 Inget utredningsbehov, men behov av kontroll	Inga eller endast mindre jordrörelser har förekommit. Inga förutsättningar för transport av lösa block. Övervägande skogsklädd mark.	Inget utredningsbehov föreligger men slänterna bör hållas under observation med jämna tidsintervall.	3

BEDÖMINGS-KLASS	KRITERIER FÖR SLAMSTRÖM	EXEMPEL PÅ ÅTGÄRDER	REDO-VISNING PÅ KARTA
1 Angeläget utredningsbehov	Omfattande jordrörelser och/eller höga vattenflöden har förekommit. Större skogsfria partier förekommer. Brant terräng. Lösa block förekommer.	Angeläget behov föreligger avseende detaljerad utredning av förutsättningarna för slamström och dess konsekvenser samt behov av åtgärder. Vid uppenbar fara meddelas fastighetsägare och kommun snarast möjligt.	1
2 Utredningsbehov	Jordrörelser och/eller höga vattenflöden har förekommit. Inga förutsättningar för transport av lösa block. Endast mindre skogsfria områden på jordtäckt mark förekommer.	Behov av detaljerad utredning föreligger. Ravinerna bör hållas under observation med jämna tidsintervall.	2
3 Inget utredningsbehov, men behov av kontroll	Inga eller endast mindre jordrörelser har förekommit. Inga höga flöden har förekommit. Inga förutsättningar för transport av lösa block. Stor skogstäckning.	Inget behov av vidare utredning föreligger. Vid oförutsebara händelser, så som höga flöden, kan risker föreligga och området bör därför hållas under kontroll.	3
