**FÖRSTUDIE OCH ÖVERSIKTLIG KARTERING AV STABILITET I SLÄNTER OCH RAVINER I MORÄN OCH GROV SEDIMENTJORD**

DIARIE NR SGI	RTAD AV	Jämtlands Län - Ragunda Kommun
2.1-1901-0097	Godofroid Ndayikengurukye	Halån
DATUM	HANDLÄGGARE	
2021-02-15	M. Andersson, I. Staub	
UPPDRAGSANSVARIG	SKALA	NUMMER
Mattias Andersson	1:10 000 (A2)	Bilaga 3-13

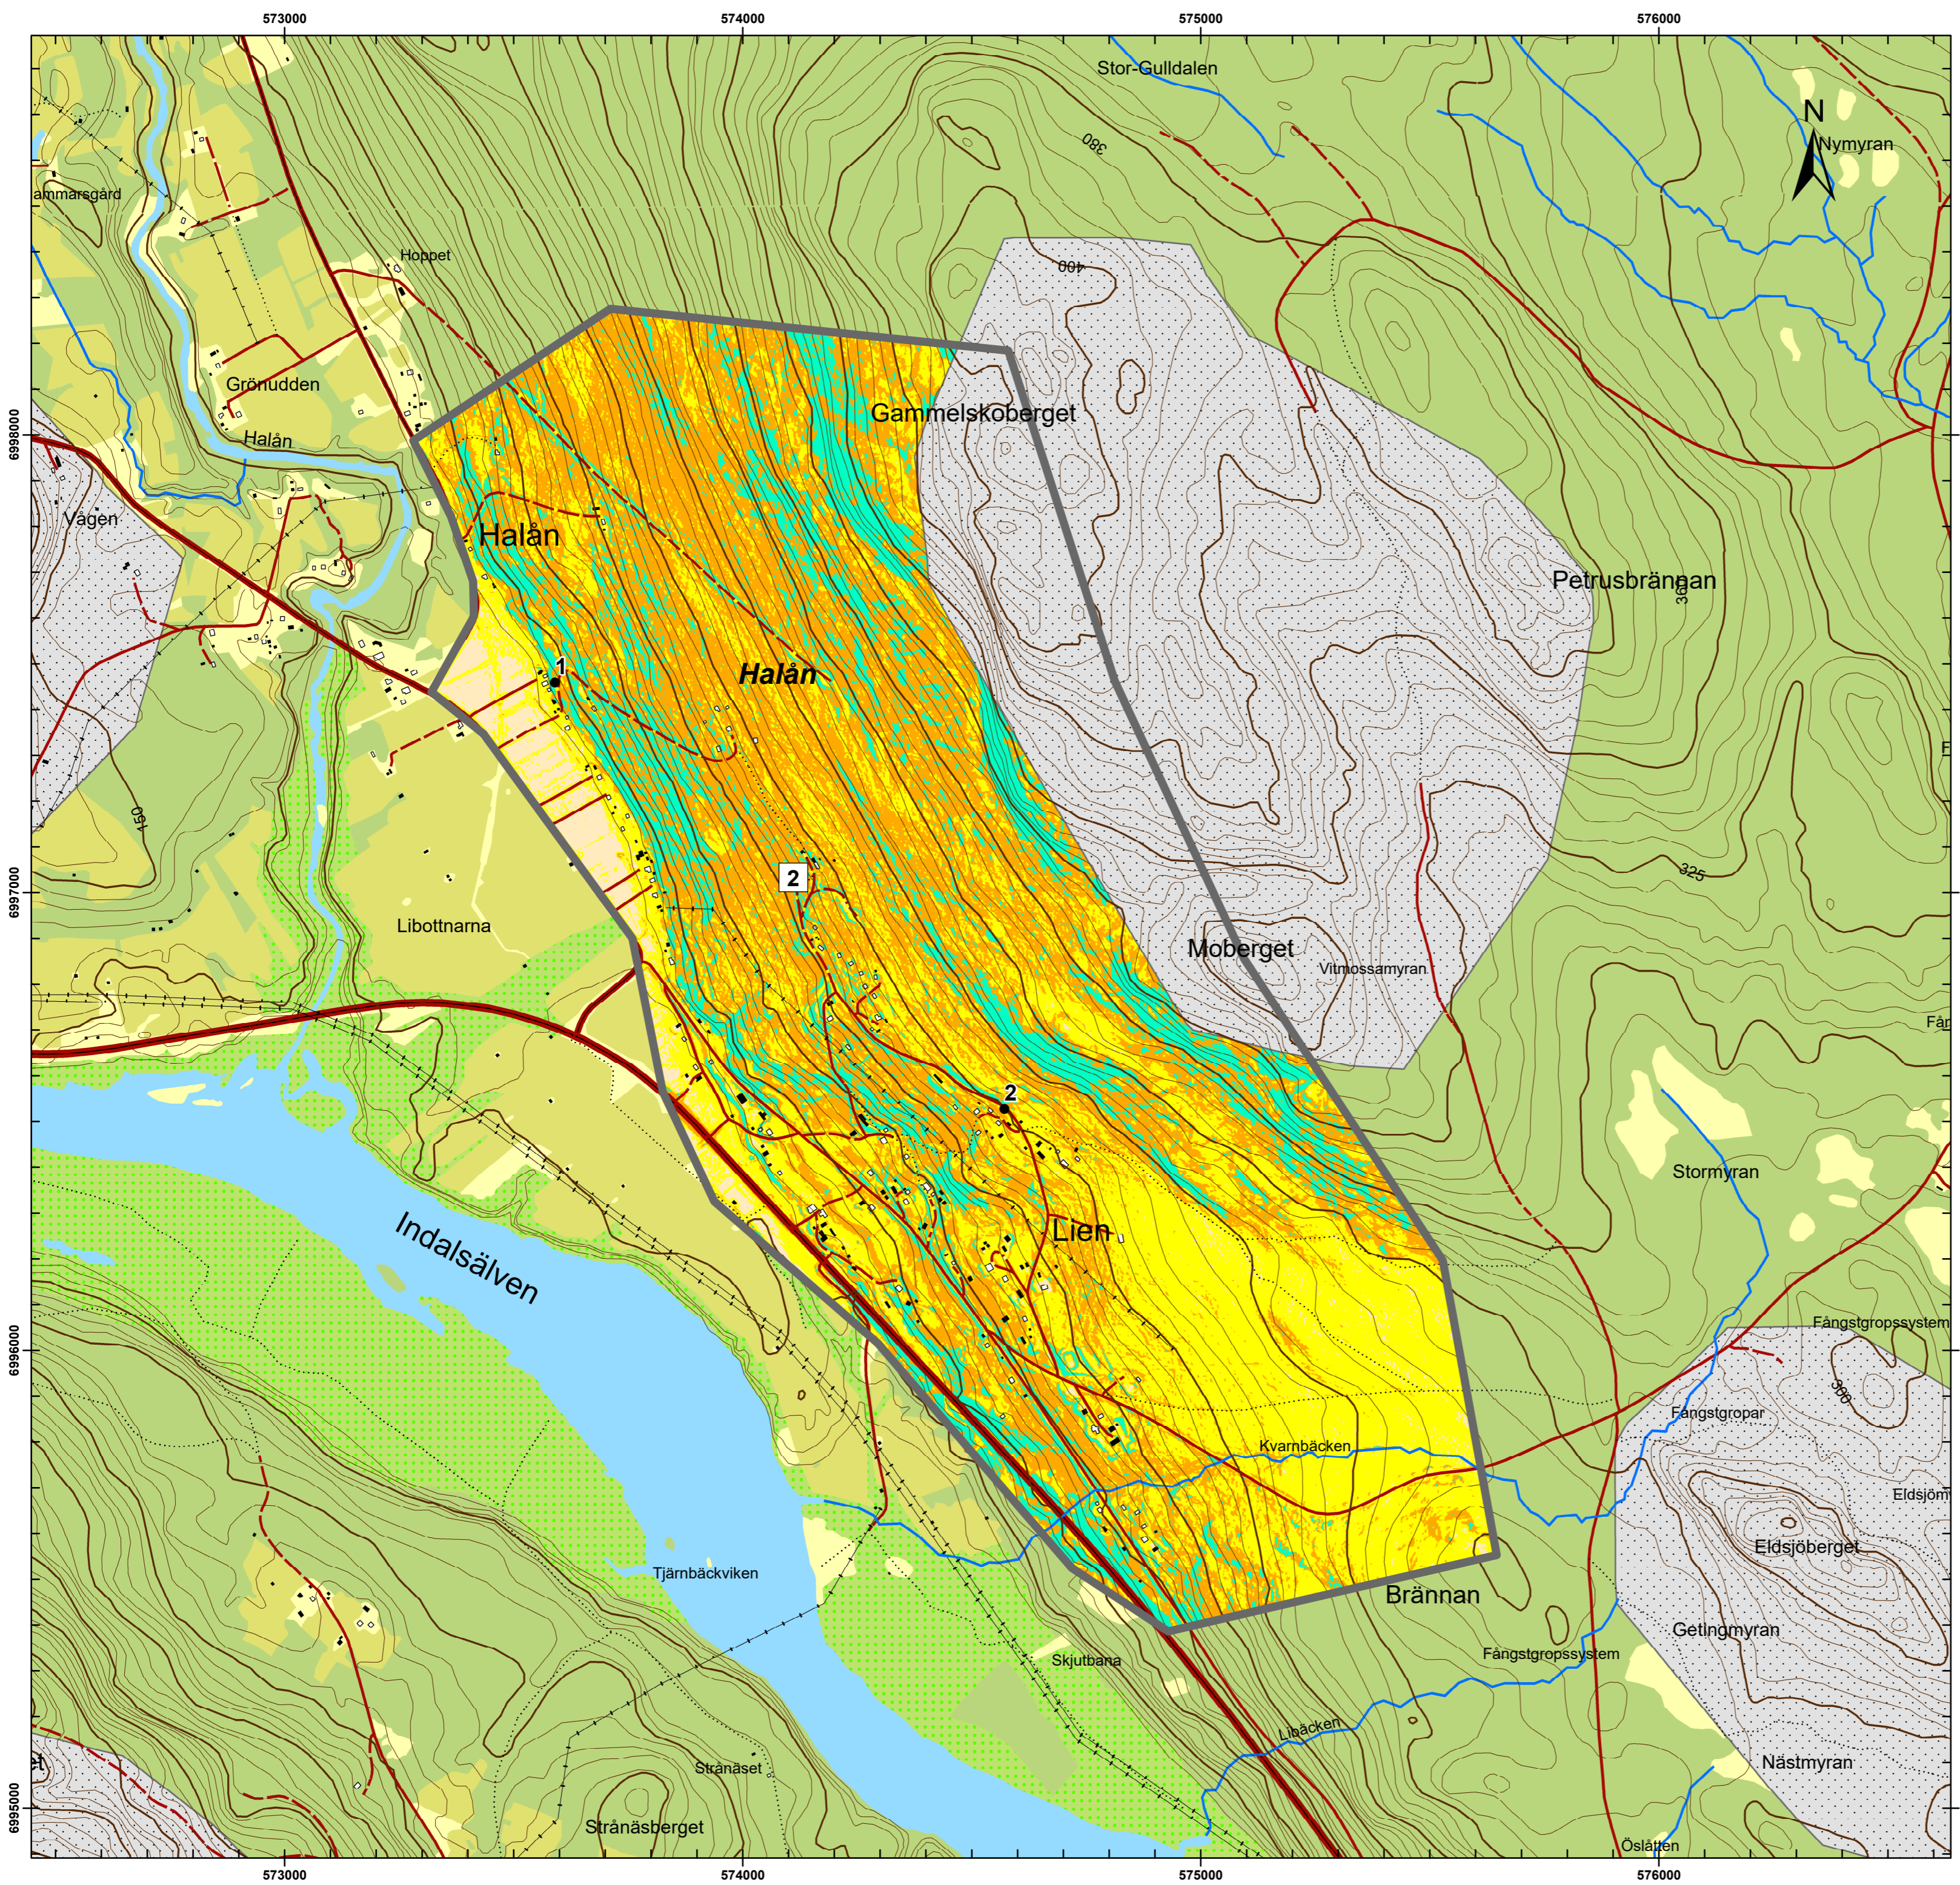
BEDÖMINGS- KLASS	KRITERIER FÖR JORDRÖRELSER I SLÄNTER	EXEMPEL PÅ UTREDNINGSSÄTTER	REDO- VISNING PÅ KARTA
1 Angeläget ut- redningsbehov	Jordrörelser har förekommit. Brant terräng. Måktiga jordlager. Större skogsfria partier förekommer. Vattensjukt. Erosionskänslig jord.	Ett angeläget behov föreligger avseende detaljerad utredning av förutsättningarna för släntrörelser och dess konsekvenser samt behov av åtgärder. Vid uppenbar fara meddelas fastighetsägare och kommun snarast möjligt.	1
2 Utredningsbe- hov	Inga större jordrörelser eller kralliga vattenflöden har förekommit. Inga förutsättningar för transport av lösa block. Inga större sammanhängande skogsfria områden på jordtäckt mark förekommer.	Behov av detaljerad utredning föreligger. Slänterna bör hållas under observation med jämna tidsintervall.	2
3 Inget utred- ningsbehov, men behov av kontroll	Inga eller endast mindre jordrörelser har förekommit. Inga förutsättningar för transport av lösa block. Övervägande skogsklädd mark.	Inget utredningsbehov föreligger men slänterna bör hållas under observation med jämna tidsintervall.	3

4 Inget utred- ningsbehov	Inga jordrörelser har förekommit. Inga förutsättningar för transport av lösa block. Skogsklädd mark.	Inget utredningsbehov eller behov av kontroll föreligger.	4

BEDÖMINGS- KLASS	KRITERIER FÖR SLAMSTRÖM	EXEMPEL PÅ ÅTGÄRDER	REDO- VISNING PÅ KARTA
1 Angeläget ut- redningsbehov	Omfattande jordrörelser och/eller höga vattenflöden har förekommit. Större skogsfria partier förekommer. Brant terräng. Lösa block förekommer.	Angeläget behov föreligger avseende detaljerad utredning av förutsättningarna för slamström och dess konsekvenser samt behov av åtgärder. Vid uppenbar fara meddelas fastighetsägare och kommun snarast möjligt.	1
2 Utredningsbe- hov	Jordrörelser och/eller höga vattenflöden har förekommit. Inga förutsättningar för transport av lösa block. Endast mindre skogsfria områden på jordtäckt mark förekommer.	Behov av detaljerad utredning föreligger. Ravinerna bör hållas under observation med jämna tidsintervall.	2
3 Inget utred- ningsbehov, men behov av kontroll	Inga eller endast mindre jordrörelser har förekommit. Inga höga flöden har förekommit. Inga förutsättningar för transport av lösa block. Stor skogstäckning.	Inget behov av vidare utredning föreligger. Vid oförutsebara händelser, så som höga flöden, kan risker föreligga och området bör därför hållas under kontroll.	3

4 Inget utred- ningsbehov	Inga jordrörelser har förekommit. Inga höga flöden har förekommit. Inga förutsättningar för transport av lösa block. Stor skogstäckning.	Inga behov av vidare utredning eller åtgärder föreligger.	4
