Kommunerna Berg, Bräcke, Krokom Ragunda, Strömsund och Östersund i Jämtlands län

**Förstudie och översiktlig kartering av stabiliteten i raviner och
slänter i morän och grov sedimentjord**

**Myndigheten för
samhällsskydd
och beredskap**

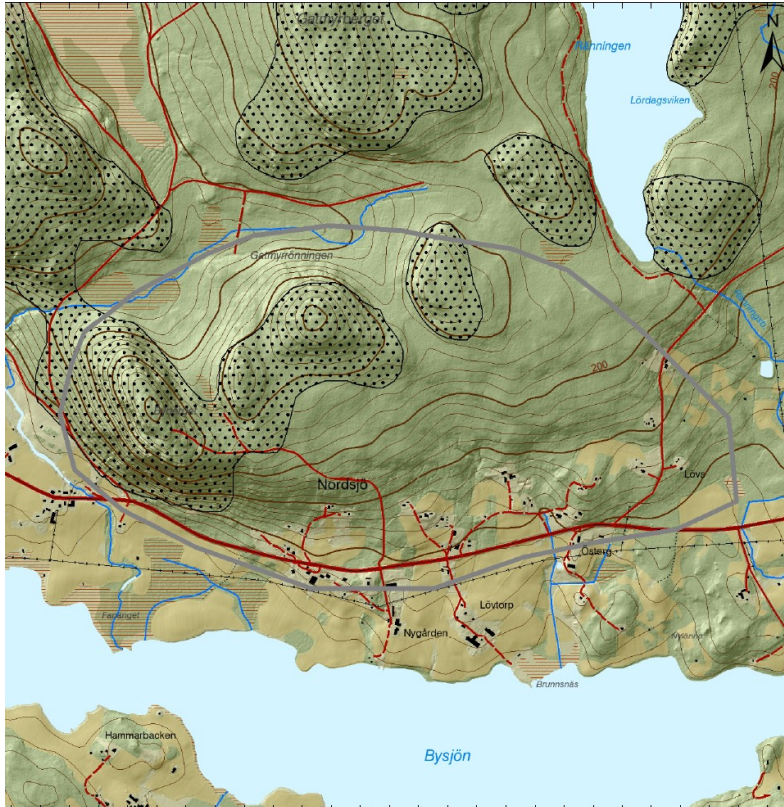
Figur 7. Exempel på terrängskuggning baserad på nationella höjdmodellen (solvinkel 315° och solhöjd 45°) som framtagits för att underlätta identifiering av områden med raviner och spår av skred, ras samt slamströmmar.

För att underlätta att identifiera förekomst av raviner, skred, ras, slamströmmar etc. har det som arbetsmaterial även använts terrängskuggning (så kallad hillshade) baserad på den nationella höjdmodellen, se Figur 7. Kartor med terrängskuggning över de sex karterade kommunerna i Jämtland (Berg, Bräcke, Krokom, Ragunda, Strömsund och Östersund) redovisas dock inte i denna rapport.
