**FÖRSTUDIE OCH ÖVERSIKTLIG KARTERING AV STABILITET I SLÄNTER OCH RAVINER I MORÄN OCH GROV SEDIMENTJORD**

DIARIE NR SGI 2.1-1901-0097	RITAD AV Godefroid Ndayikengurukiye	Jämtlands Län - Strömsunds Kommun <b>Kyrkbolandet</b>
DATUM 2021-02-15	HANDLÄGGARE M. Andersson, I. Staub	
UPPDRAGSANSVARIG Mattias Andersson	SKALA 1:10 000 (A2)	NUMMER Bilaga 3-20

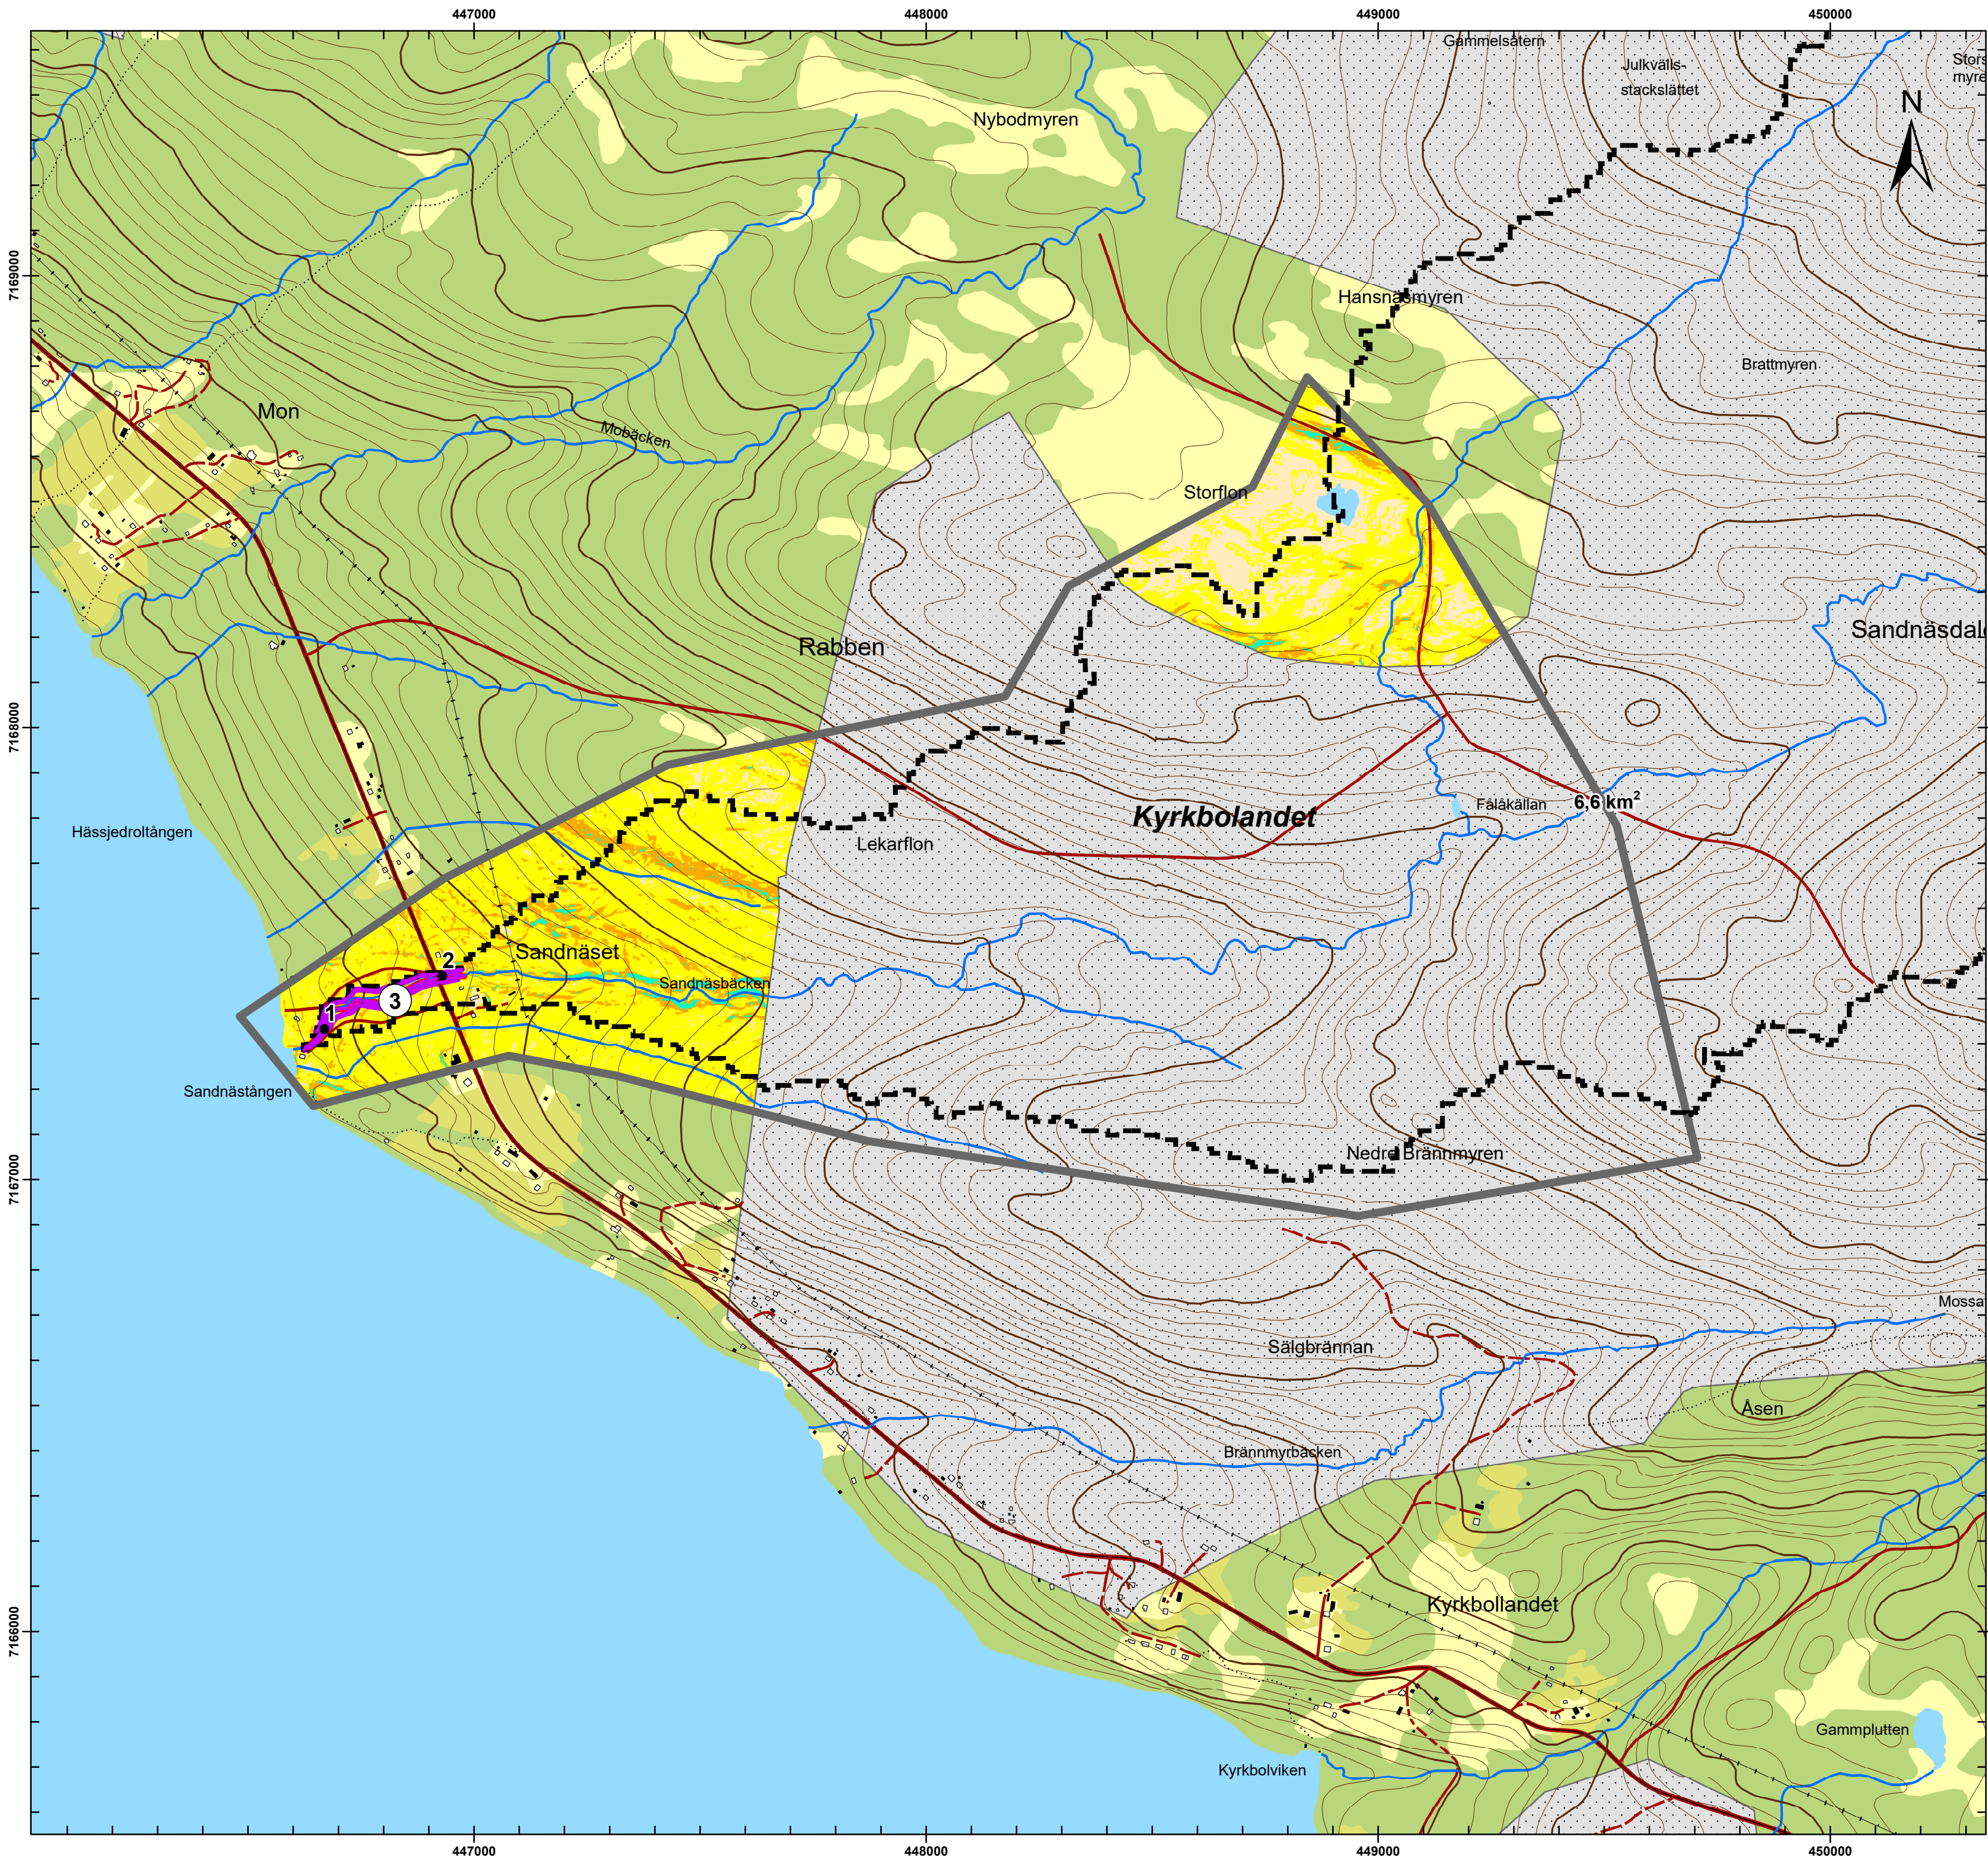
BEDÖMNINGSKLASS	KRITERIER FÖR JORDRÖRELSER I SLÄNTER	EXEMPEL PÅ UTREDNINGSSÄTTER	REDOVISNING PÅ KARTA
1 Angelaget utredningsbehov	Jordrörelser har förekommit. Brant terräng. Måktiga jordlager. Större skogsfria partier förekommer. Vattensjukt. Erosionskänslig jord.	Ett angelaget behov föreligger avseende detaljerad utredning av förutsättningarna för släntrörelser och dess konsekvenser samt behov av åtgärder. Vid uppenbar fara meddelas fastighetsägare och kommun snarast möjligt.	1
2 Utredningsbehov	Inga större jordrörelser eller kraftiga vattenflöden har förekommit. Inga förutsättningar för transport av lösa block. Inga större sammanhängande skogsfria områden på jordtäckt mark förekommer.	Behov av detaljerad utredning föreligger. Slänterna bör hållas under observation med jämna tidsintervall.	2
3 Inget utredningsbehov, men behov av kontroll	Inga eller endast mindre jordrörelser har förekommit. Inga förutsättningar för transport av lösa block. Övervägande skogsklädd mark.	Inget utredningsbehov föreligger men slänternas bör hållas under observation med jämna tidsintervall.	3

4 Inget utredningsbehov	Inga jordrörelser har förekommit. Inga förutsättningar för transport av lösa block. Skogsklädd mark.	Inget utredningsbehov eller behov av kontroll föreligger.	4

BEDÖMNINGSKLASS	KRITERIER FÖR SLAMSTRÖM	EXEMPEL PÅ ÅTGÄRDER	REDOVISNING PÅ KARTA
1 Angelaget utredningsbehov	Omfattande jordrörelser och/eller höga vattenflöden har förekommit. Större skogsfria partier förekommer. Brant terräng. Lösa block förekommer.	Angelaget behov föreligger avseende detaljerad utredning av förutsättningarna för slamström och dess konsekvenser samt behov av åtgärder. Vid uppenbar fara meddelas fastighetsägare och kommun snarast möjligt.	1
2 Utredningsbehov	Jordrörelser och/eller höga vattenflöden har förekommit. Inga förutsättningar för transport av lösa block. Endast mindre skogsfria områden på jordtäckt mark förekommer.	Behov av detaljerad utredning föreligger. Ravinerna bör hållas under observation med jämna tidsintervall.	2
3 Inget utredningsbehov, men behov av kontroll	Inga eller endast mindre jordrörelser har förekommit. Inga höga flöden har förekommit. Inga förutsättningar för transport av lösa block. Stor skogstäckning.	Inget behov av vidare utredning föreligger. Vid oförutsedda händelser, så som höga flöden, kan risker föreligga och området bör därför hållas under kontroll.	3

4 Inget utredningsbehov	Inga jordrörelser har förekommit. Inga höga flöden har förekommit. Inga förutsättningar för transport av lösa block. Stor skogstäckning.	Inga behov av vidare utredning eller åtgärder föreligger.	4
