Kramfors kommun

Översiktlig kartering av stabiliteten i raviner och slänter i morän och grov sedimentjord

Datum: 2009-12-15
Diariernr: 2-0904-0270
Projektnr: 13977
Projektledare: Ann-Christine Hågeryd
Handläggare: Mattias Andersson
Jan Fallsvik
Granskare: Karin Lundström

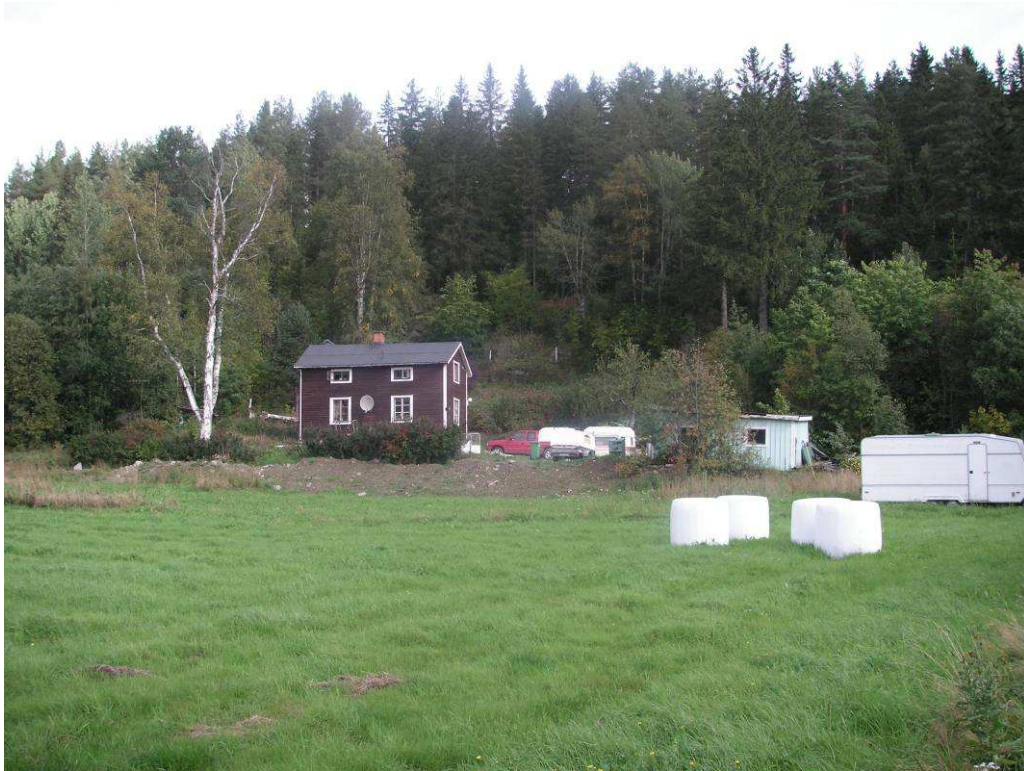
Bild 1. Gård nedanför bergslänt.

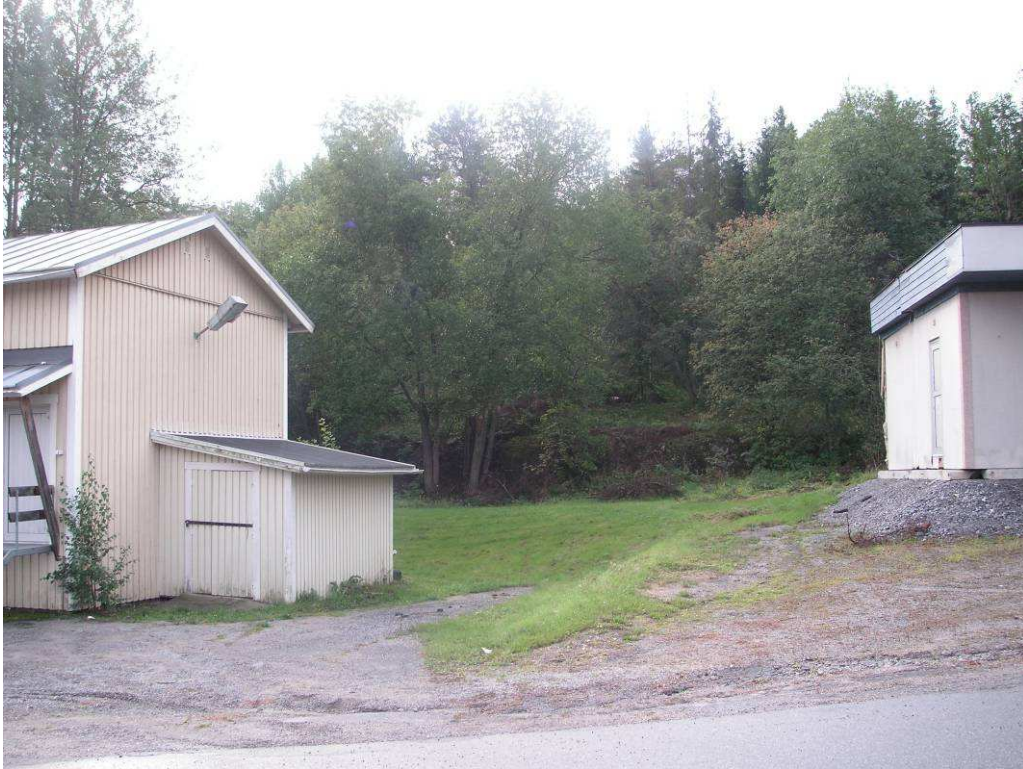
Bild 2. Bebyggelse huvudsakligen på berg i dagen.

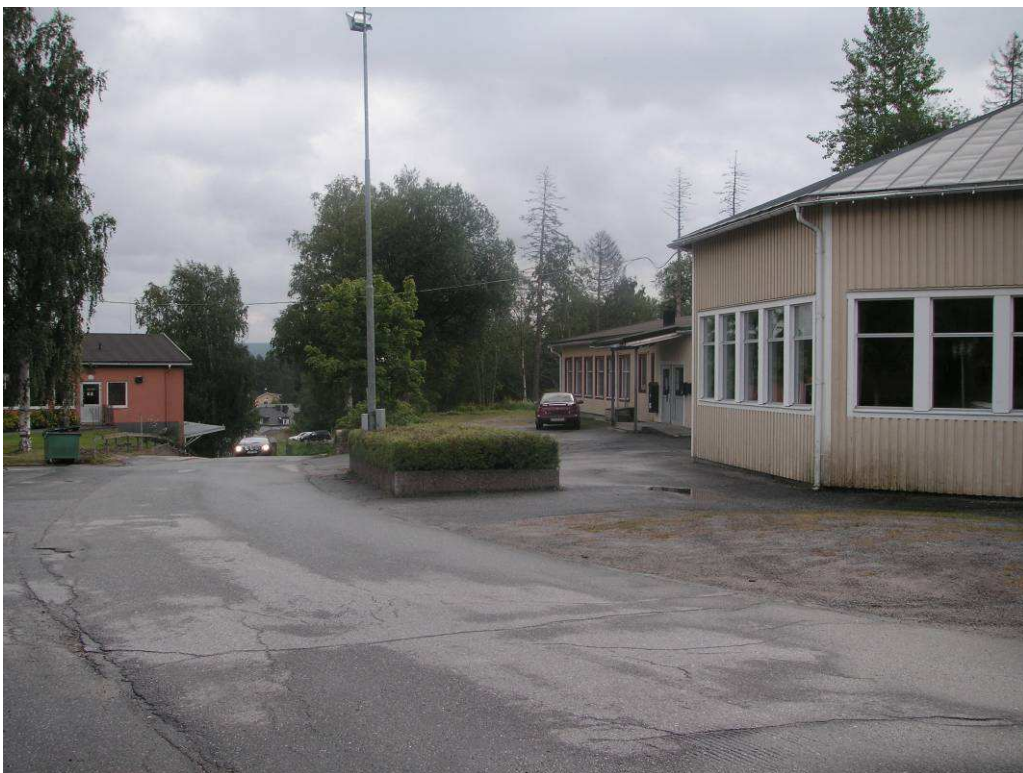
Övrigt: Bebyggelse huvudsakligen på flacka slänter med berg i dagen.

Bild 3. Bebyggelse huvudsakligen på flacka slänter med berg i dagen.

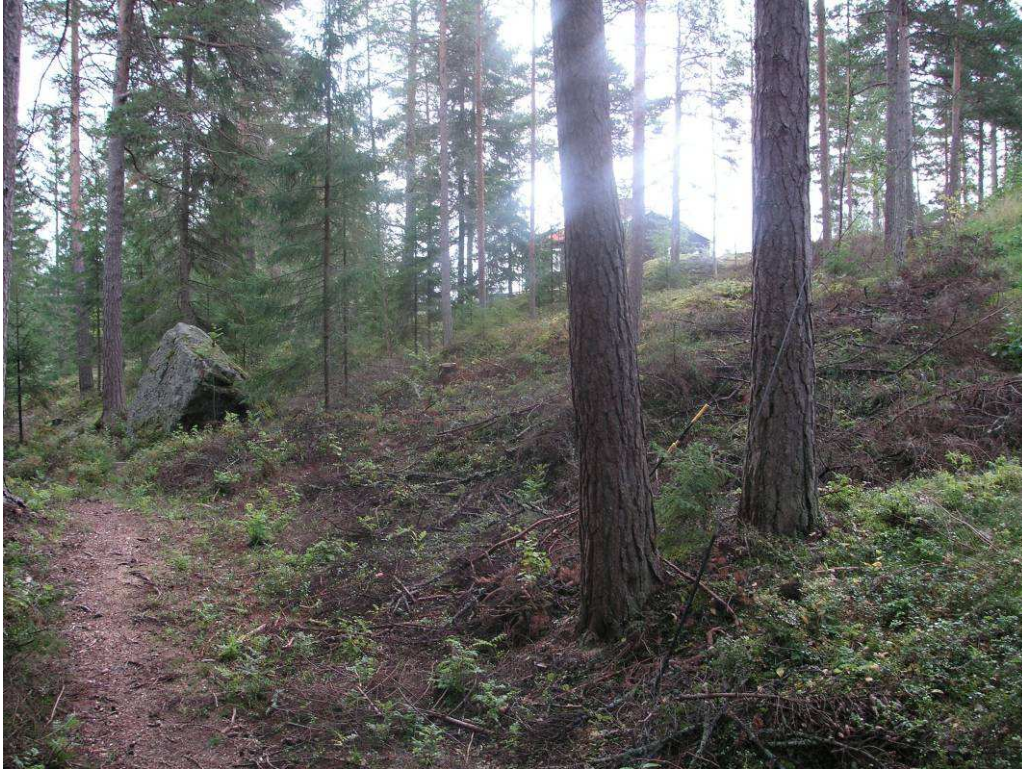
Bild 4. Scoutstuga i skogsområde med morän och berg i dagen

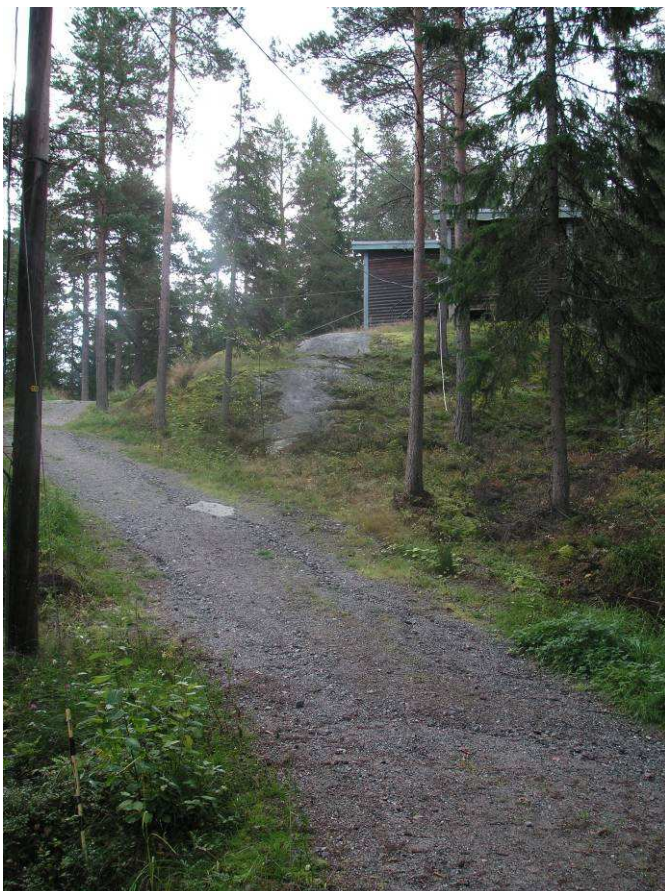
Bild 5. Scoutstuga på berg i dagen

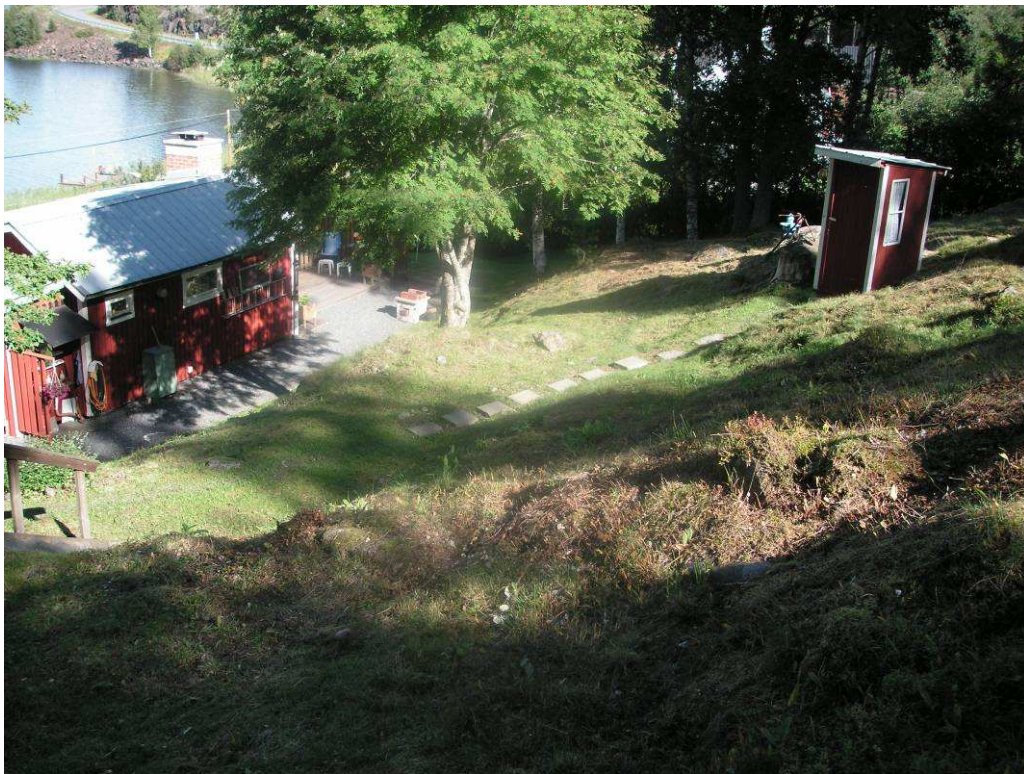
Bild 4. Delvis brant jordslänt med bebyggelse.

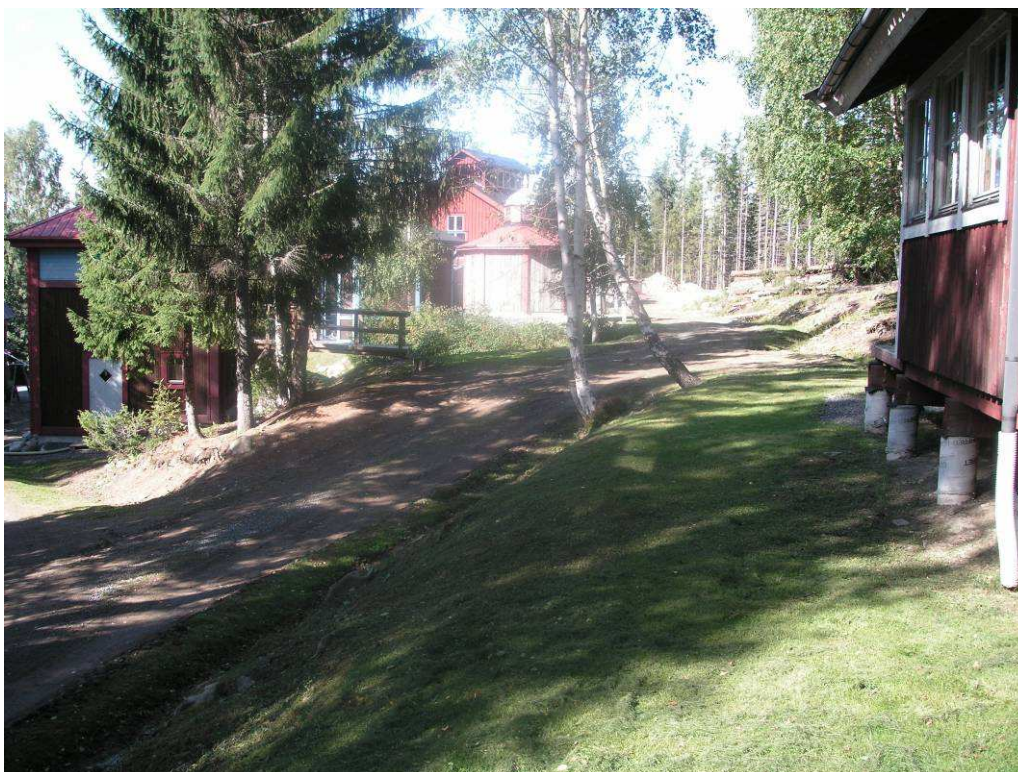
Övrigt: Bebyggelse finns belägen nära invid gammal talusbrant nedanför en bergslänt. Talusslänten är gammal och dess överyta lutar ca 25°.

Bild 5. Moränslänt med bebyggelse (friluftsmuseum, Mannaminne”)

Bild 6. Moränslänt med bebyggelse (friluftsmuseum, Mannaminne”)

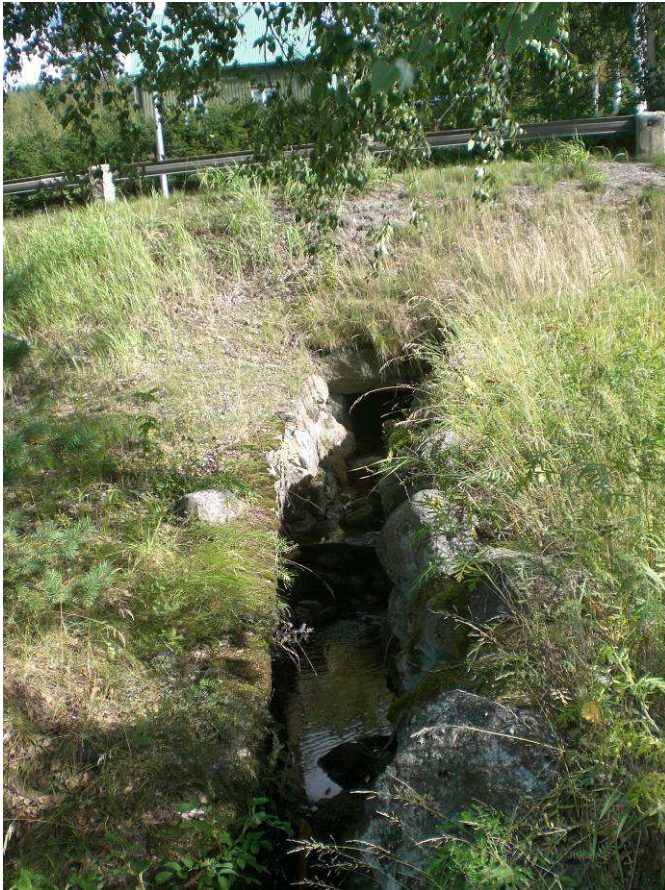
En av fastighetsägarna har byggt en avskärmande fördämning av byggskivor bredvid bäcken för att förhindra att bäcken rinner över tomten ned mot huset. Fördämningen är av sämre kondition.

Övrigt: Äldre kulvert under väg. Mycket sten och grus i kulverten. Sediment från bäcken har byggt upp en mindre alluvialkon utmed bäcken i området mellan villorna ovanför vägen. Detta tyder på att upprepade slamströmmar har inträffat. Vid en slamström kan kulverten sättas igen med risk för översvämning och att bäcken finner nya vägar nedströms, eller att vägen undermineras. Om en översvämning bildas, kan detta kan ge upphov till att vägbanken brister och en störtflod som kan drabba bebyggelse och boende i området nedanför landsvägen.

Bild 1. Bäck som rinner genom villabyggelse och passerar genom en trumma under en större landsväg (gamla E4). Bilden visar utloppet från trumman.

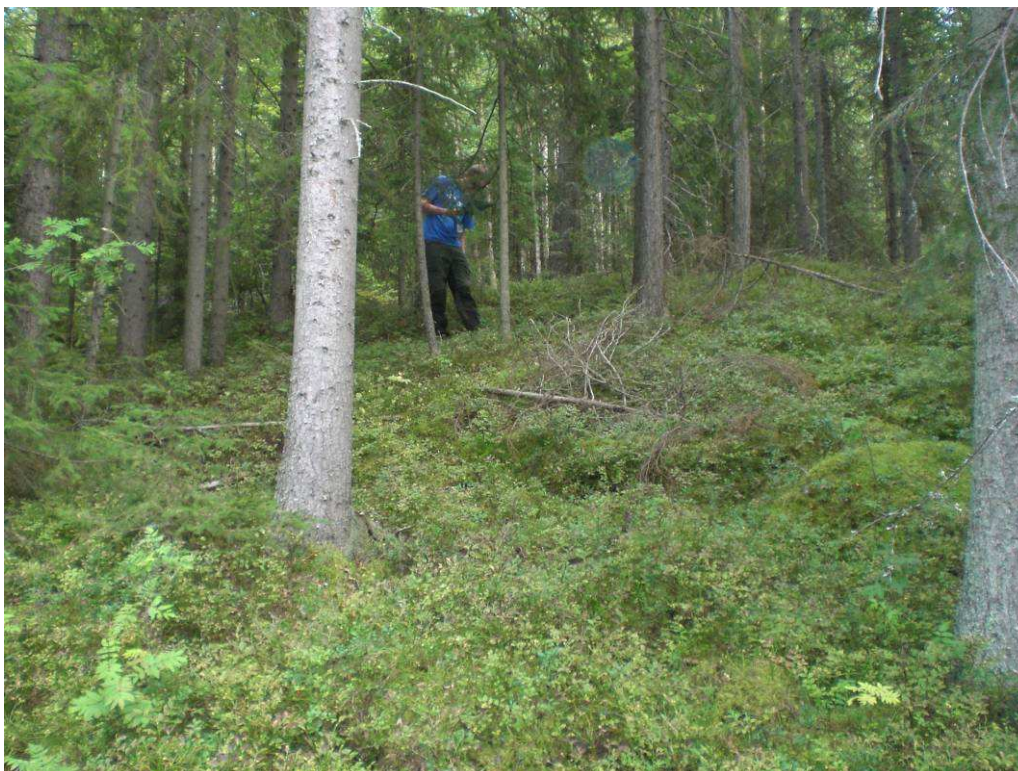
Bild 5. Skogsmark utan spår av erosion.

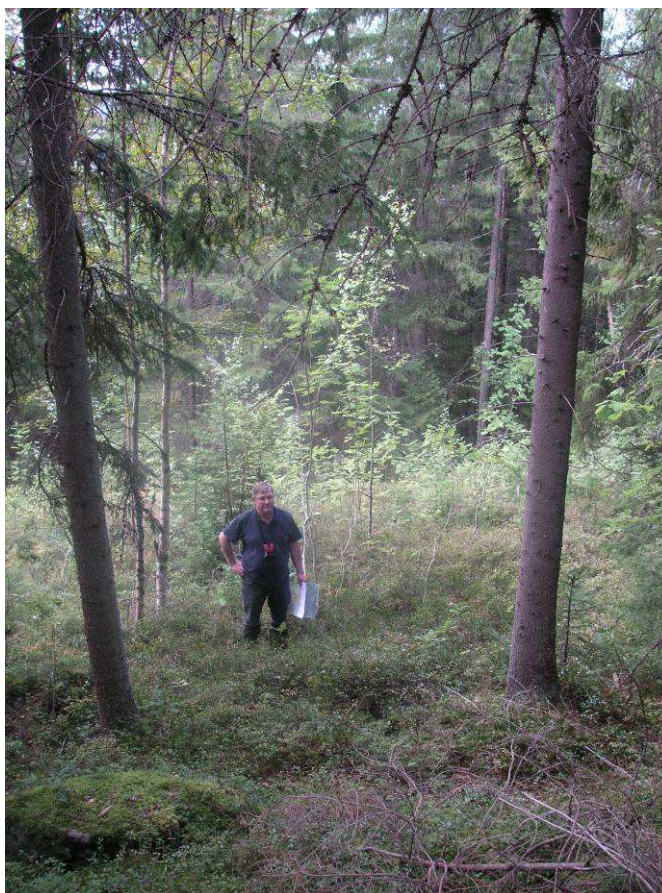
Bild 6. Skogsmark utan spår av erosion.

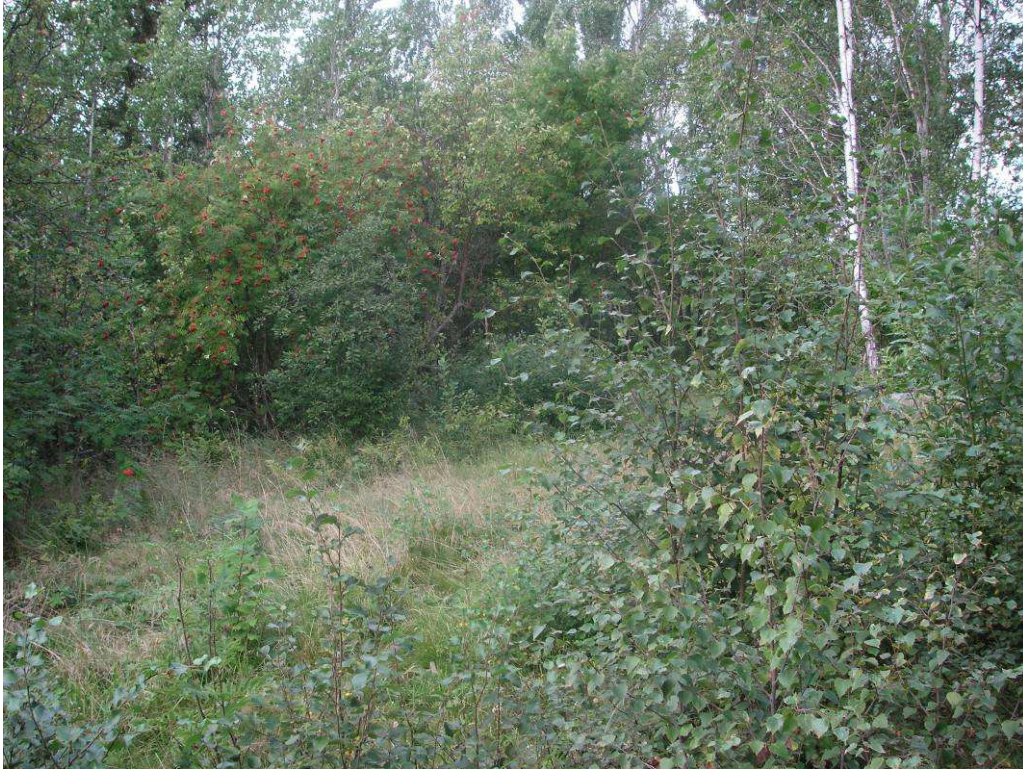
Bild 7. Skogsmark med glänta. Inga spår av erosion.

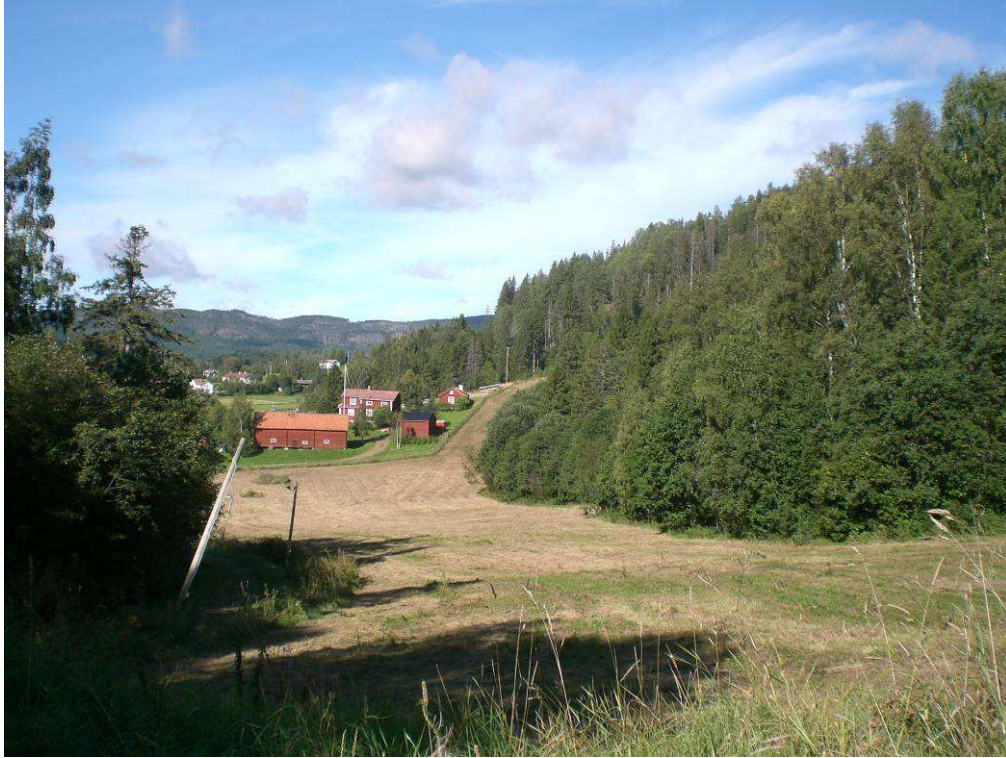
Bild 1. Fotografi mot väster. Bebyggelse nedanför jord- och bergslänt.

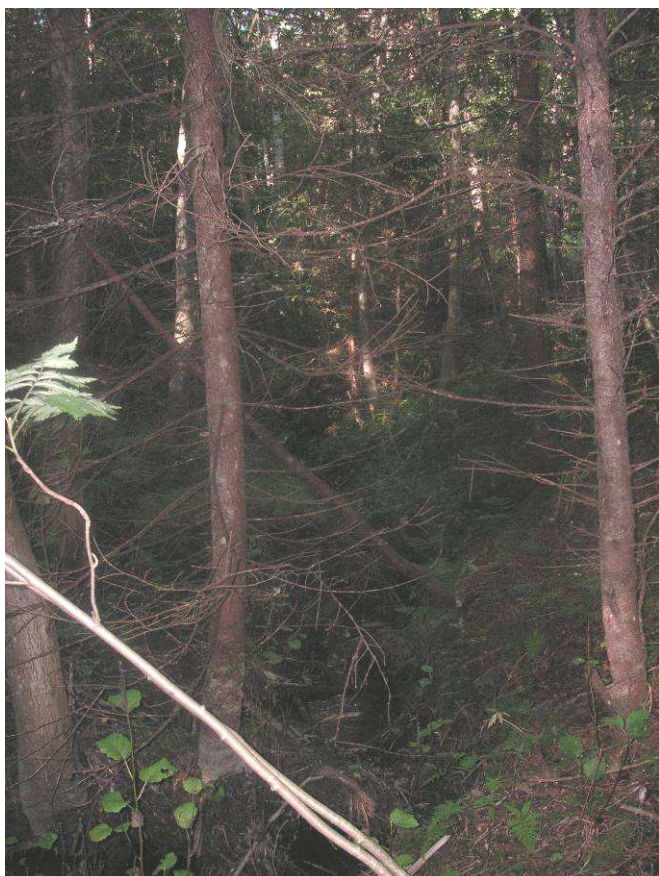
Bild 4. Bäckravin. Fotografi mot väster.

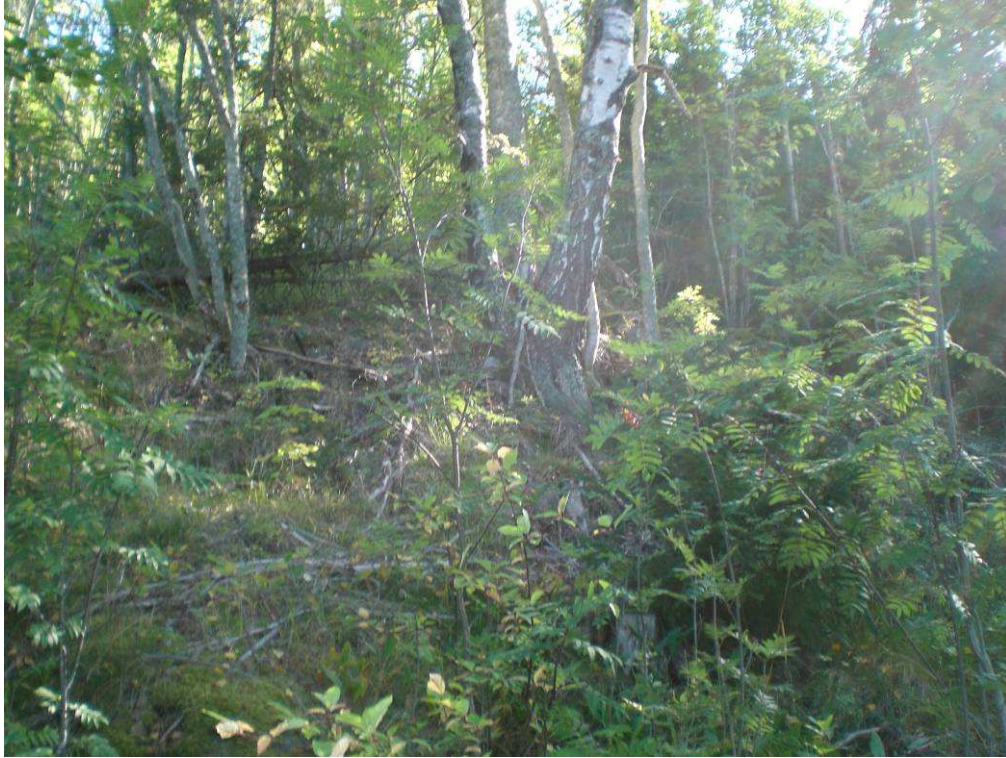
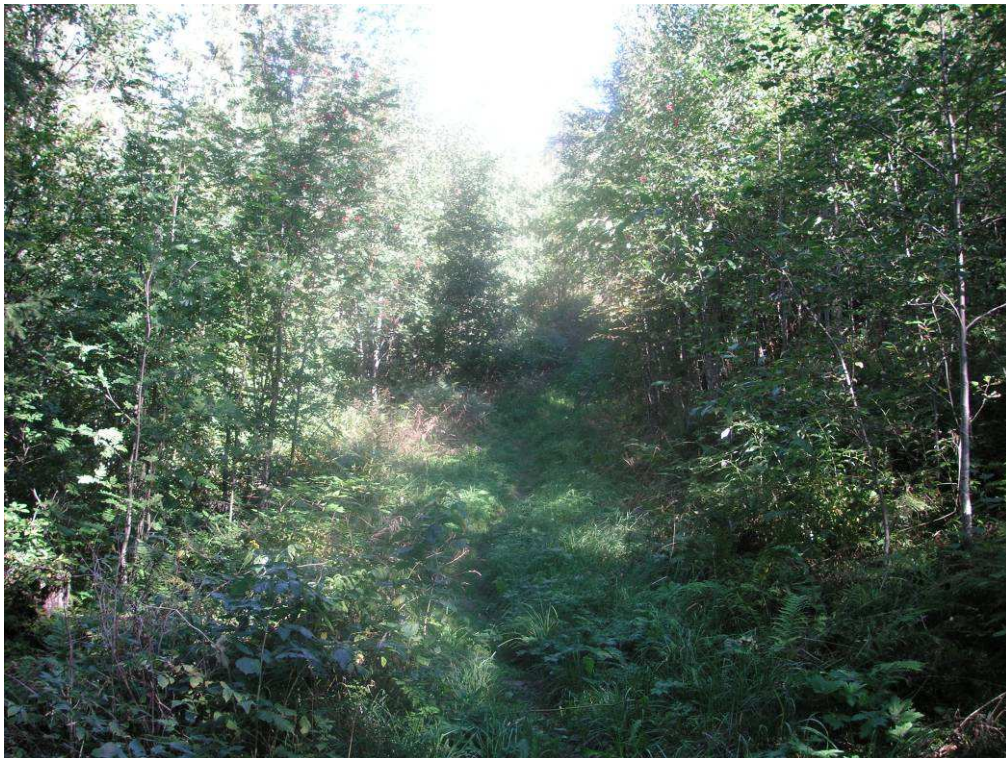
Övrigt: Skogsbevuxen berg- och moränslänt ca 30 m från villabebyggelse

Bild 9. Berg- och moränslänt.

Bild 10. Berg- och moränslänt.

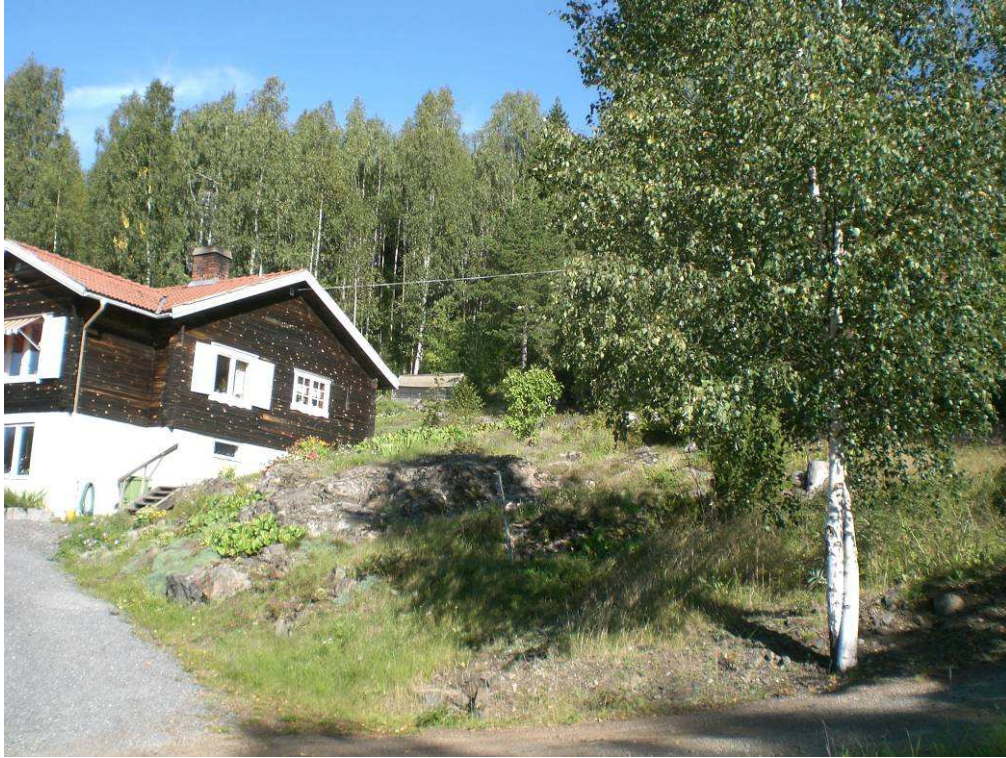
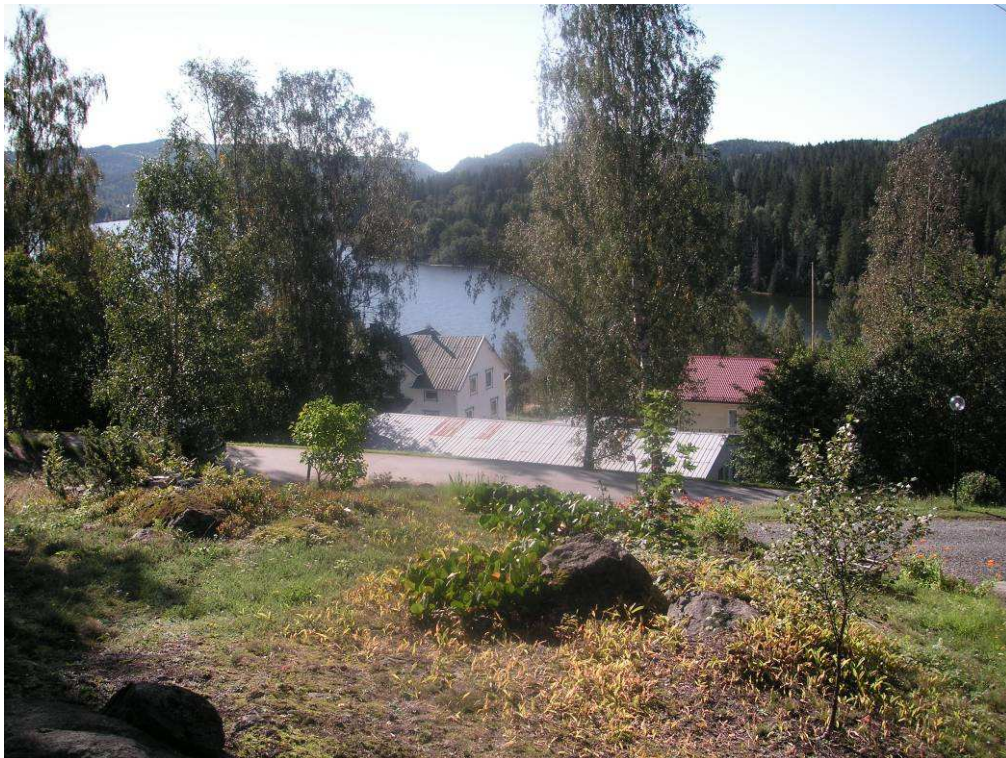
| Övrigt: Tomtmark på berg- och moränslänt.

Bild 11. Berg- och moränslänt.

Bild 12. Berg- och moränslänt.

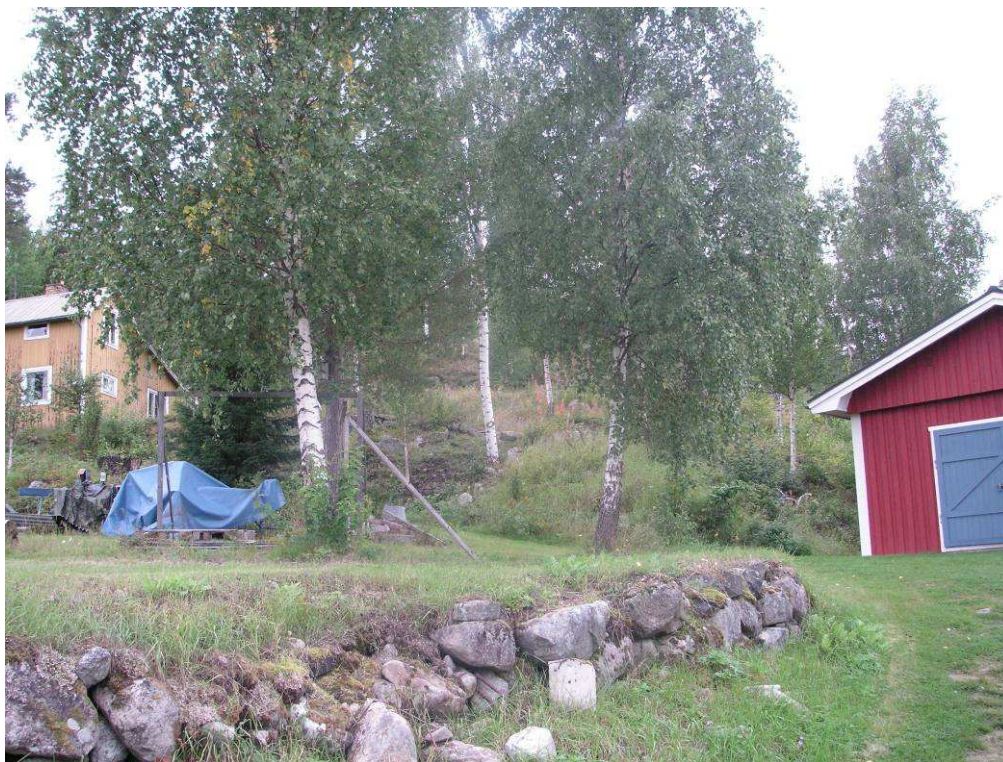
Bild 9. Bebyggelse på berg i dagen eller tunt jordtäckte av morän fotograferad mot sydväst.

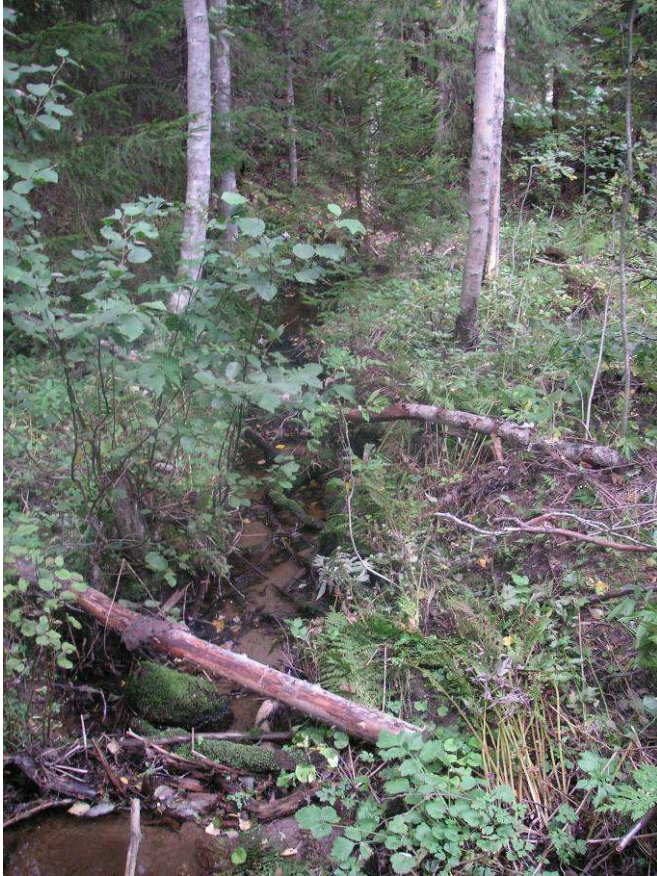
Övrigt: Organiskt material längs bäckfåran. Sediment uppspolat på sidorna. Kraftig erosion längs den skogsväg som går parallellt med bäcken.

Bild 12. Fotografi mot öster nedströms bäck i skog. Organiskt material längs bäckfåran.

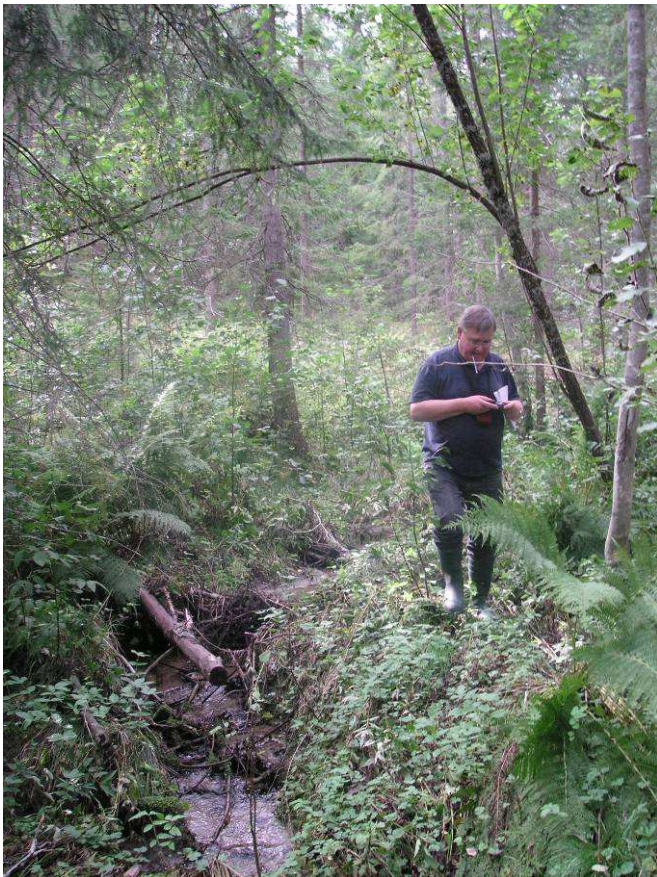
Bild 13. Fotografi mot väster uppströms bäck i skog.

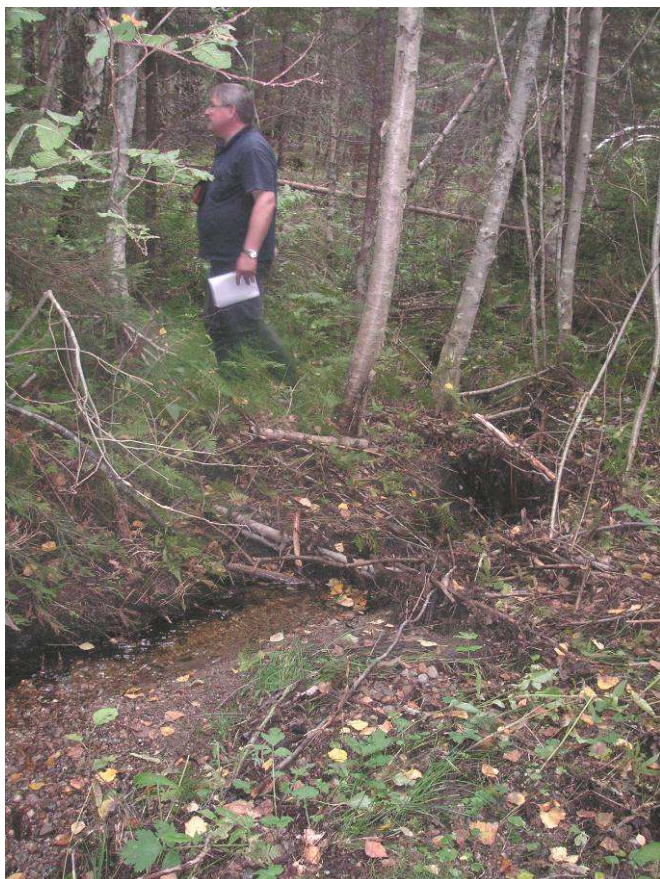
Övrigt: Organiskt material längs bäckfåran. Kraftig erosion längs skogsväg som går parallellt med bäcken. Lätteroderad sandig morän längs ravinslänterna.

Bild 14. Fotografi mot öster nedströms bäck i skog. Delvis mossmark. Organiskt material längs bäckfåran.

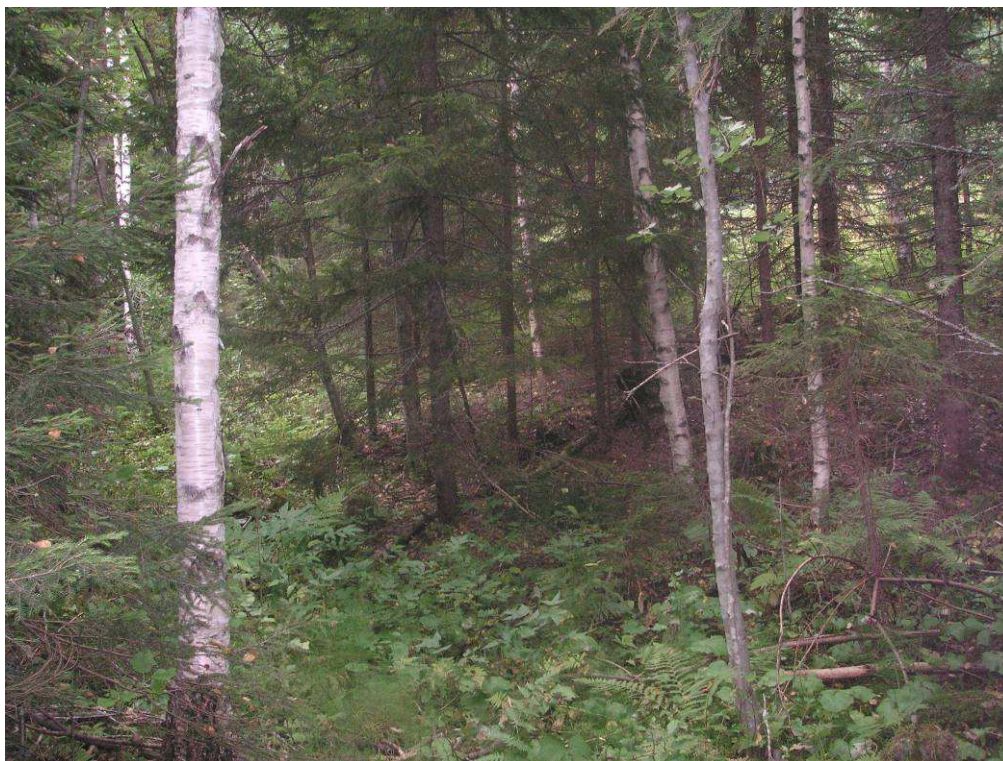
Bild 15. Fotografi mot väster uppströms ravin med bäck i skog.

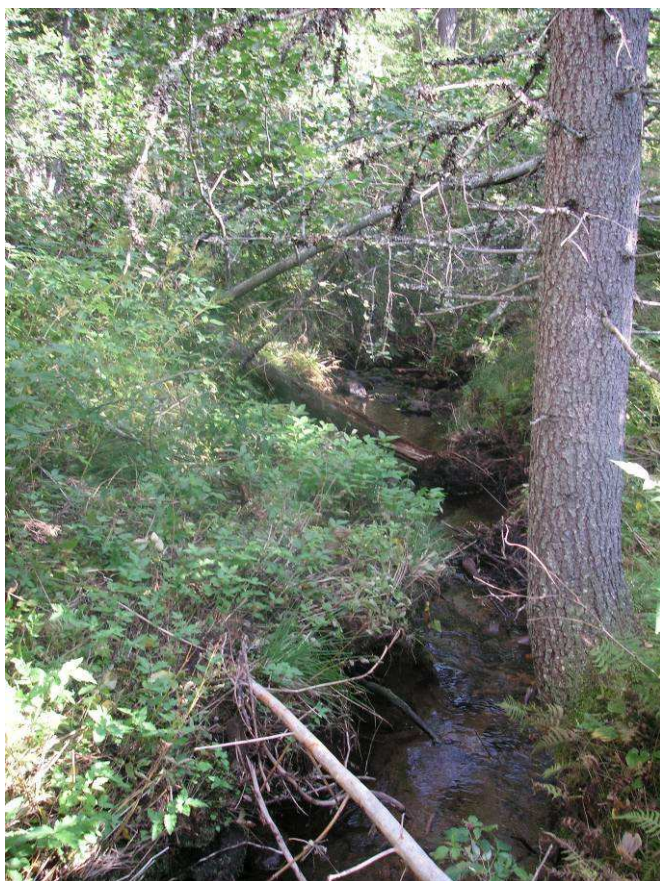
Bild 16. Fotografi mot nordväst längs bäck-
ravin i skog. Grund torvmosse i ravinbotten.
Organiskt material längs bäckfåran

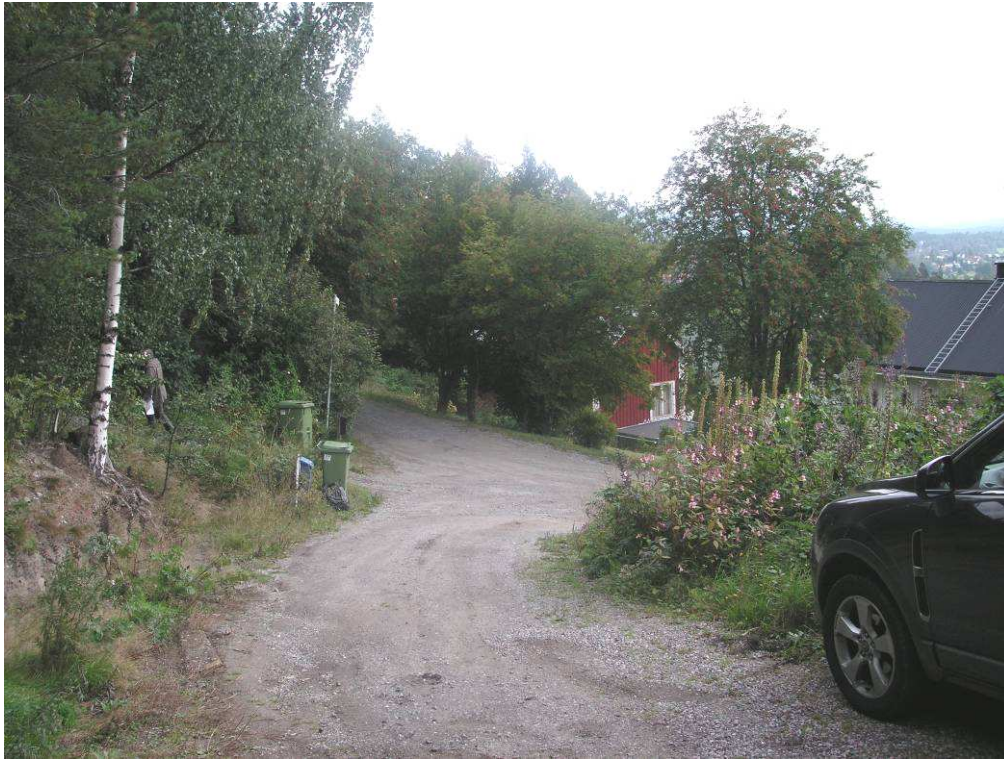
| Övrigt: Villabebyggelse på jordslänt.

Bild 1. Fotografi i nordlig riktning. Villabebyggelse på jordslänt.

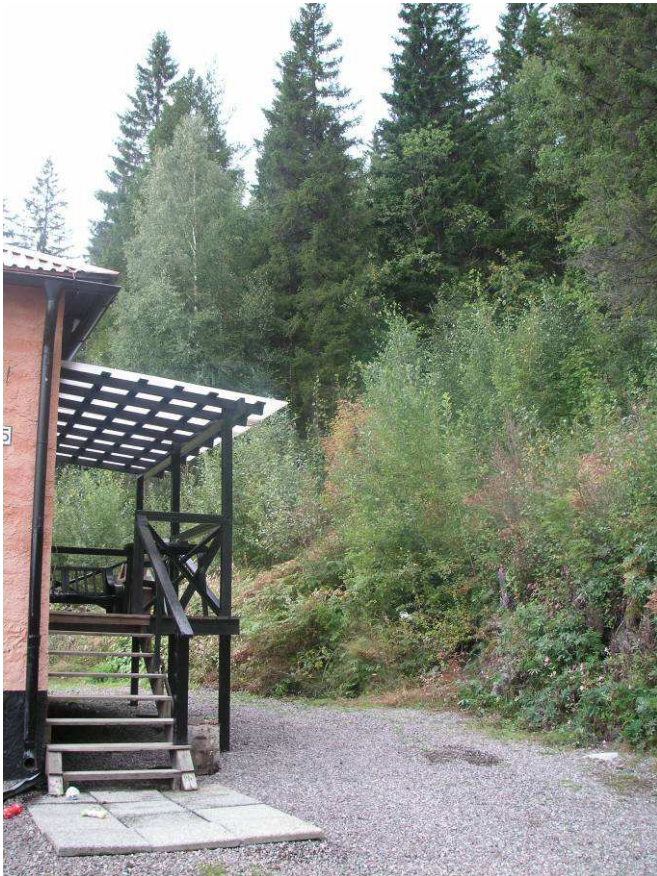
Bild 2. Fotografi i västlig riktning. Villabebyggelse på jordslänt.

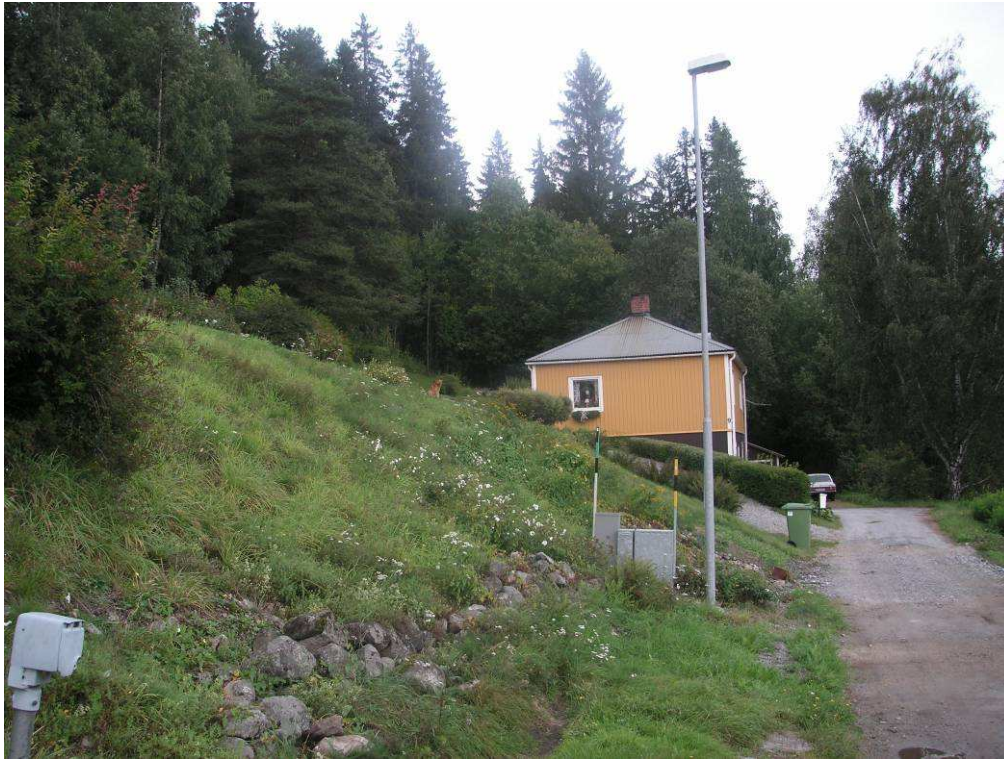
Övrigt: Villabebyggelse på jordslänt - delvis finns berg i dagen.

Bild 5. Fotografi mot norr. Villabebyggelse på jordslänt.

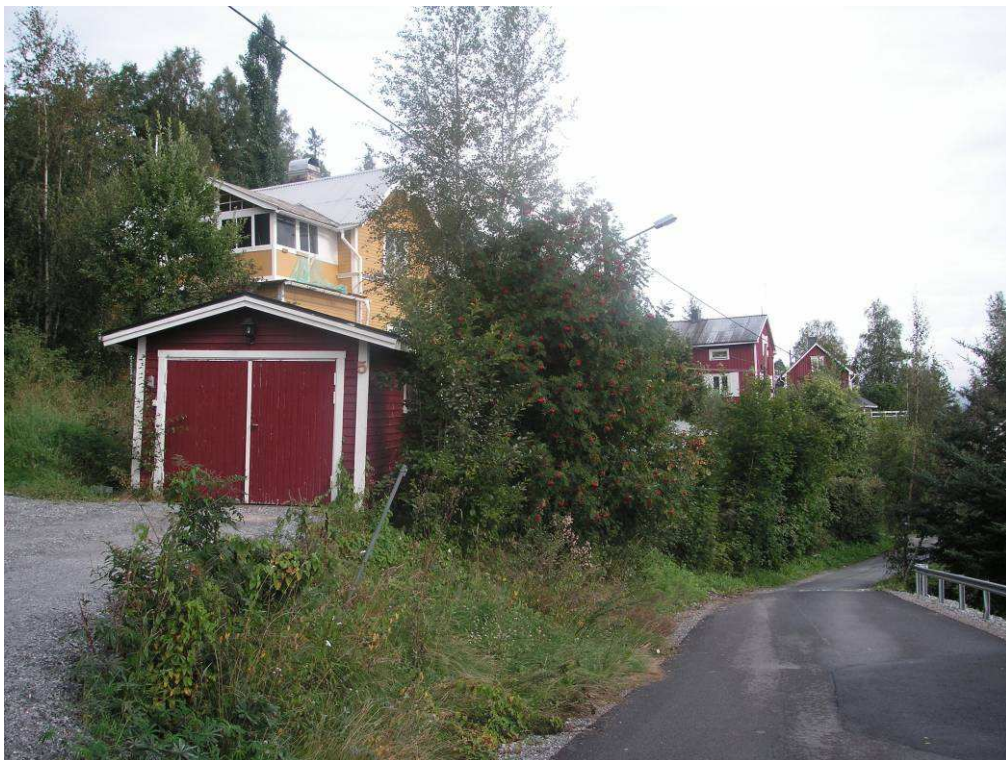
Bild 8. Fotografi mot norr. Villabebyggelse på jordslänt
